# ANSAMBLULUI BISERICII EVANGHELICE FORTIFICATE DIN SATUL DRĂUȘENI, COMUNA CAȚA, JUDEȚUL BRAȘOV

Iosef Kovacs

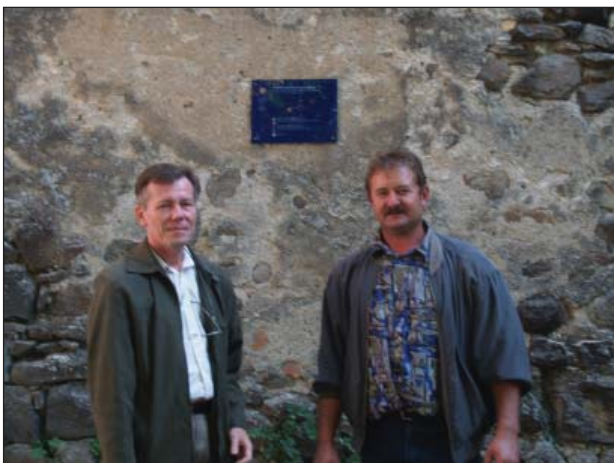
Fig. 4. Foto în timpul montării plăcii, 1 octombrie 2007

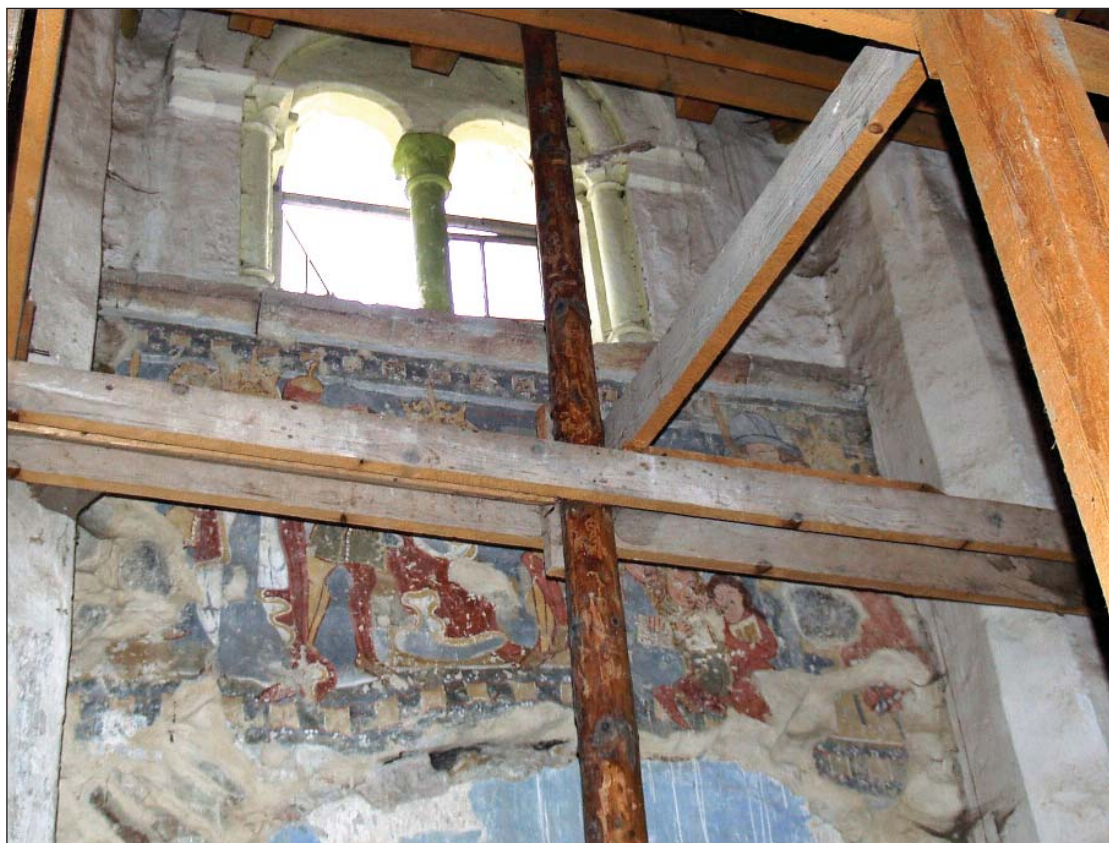
Fig. 6. Decorația interioară a bisericii a fost desăvârșită în secolul al XIV-lea, prin realizarea unei picturi murale de factură gotică care în prezent este printre cele mai bine păstrate exemple din acea epocă

Frescele interioare din navă sunt deteriorate datorită factorilor fizici și mecanici.
