# REZULTATELE CERCETĂRILOR DE ARHITECTURĂ LA BISERICA DIN STREISÎNGEORGIU — JUDEȚUL HUNEDOARA

Arh. Ș. POPESCU-DOLJ

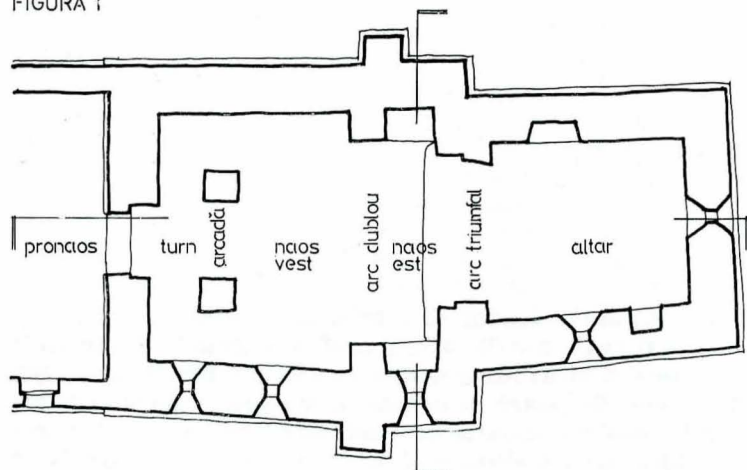
FIGURA 1

Planul nucleului original (fig. 1) este compus din naos și altar. Naosul, aproape pătrat, este împărțit asimetric de un arc-dublou, ce coboară până în pardoseală. Peste intrare, în interior și adosat frontonului de vest, se ridică un turn-clopotniță, care spre est se sprijină pe o arcadă iar pe celelalte două laturi pe grinzi de lemn încastrate în zidărie. Pe porțiunea sa vestică, naosul este acoperit cu o boltă semicilindrică, înaltă, ce este străpunsă de turn. Compartimentul estic este acoperit tot cu o boltă semicilindrică, mai joasă, cu o deschidere mai mică decât a boltii vestice, sprijinită pe două console, ieșite mult din planul pereților (fig. 2 și 3). Accesul în naos se face printr-un portal amplasat în centrul frontonului vestic. Lumina pătrunde prin trei ferestre situate pe latura de sud, două în compartimentul vestic și una în cel estic, ultima fiind amplasată mai jos în raport cu celelalte, penetrând bolta. Portalul și primele două ferestre se termină la partea superioară în semicerc, iar a treia fereastră în acoladă la interior și semicerc la exterior.

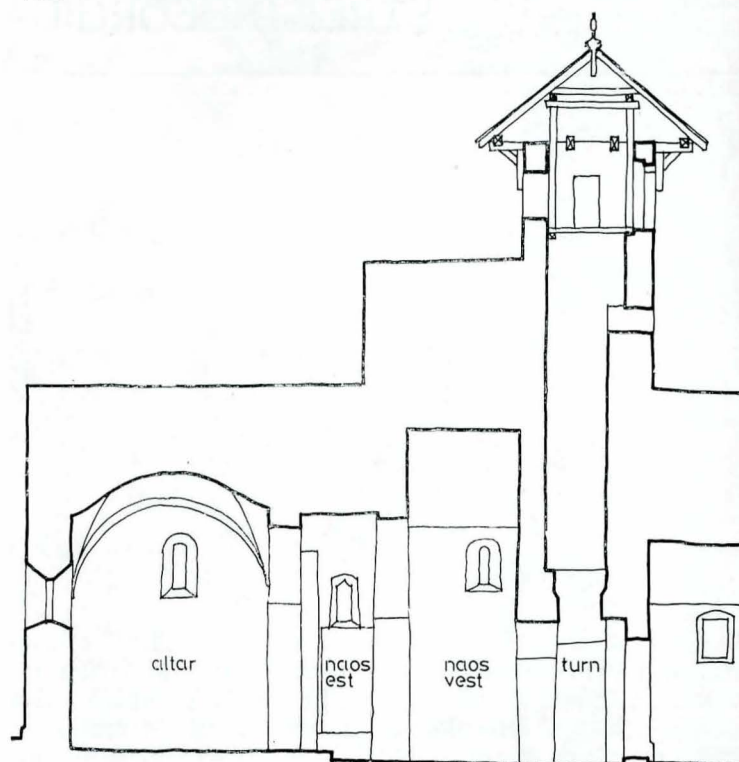
FIGURA 2

Altarul, de plan ușor trapezoidal, este despărțit de naos printr-un perete ce prezintă două retrageri, prima pierzându-se în boltă iar a doua constituind pilaștrii arcului triumfal (fig. 1, 2 și 3). Pe întreaga lungime a peretelui despărțitor se desfășoară un soclu înalt din blocuri mari de piatră ce constituie și treapta dintre naos și altar. Încăperea altarului pare la prima vedere a fi acoperită cu o calotă elipsoidală sprijinită pe pendentivi. Pereții de sud și est ai altarului sînt străpuși fiecare de câte o fereastră, identice cu primele două din naos.

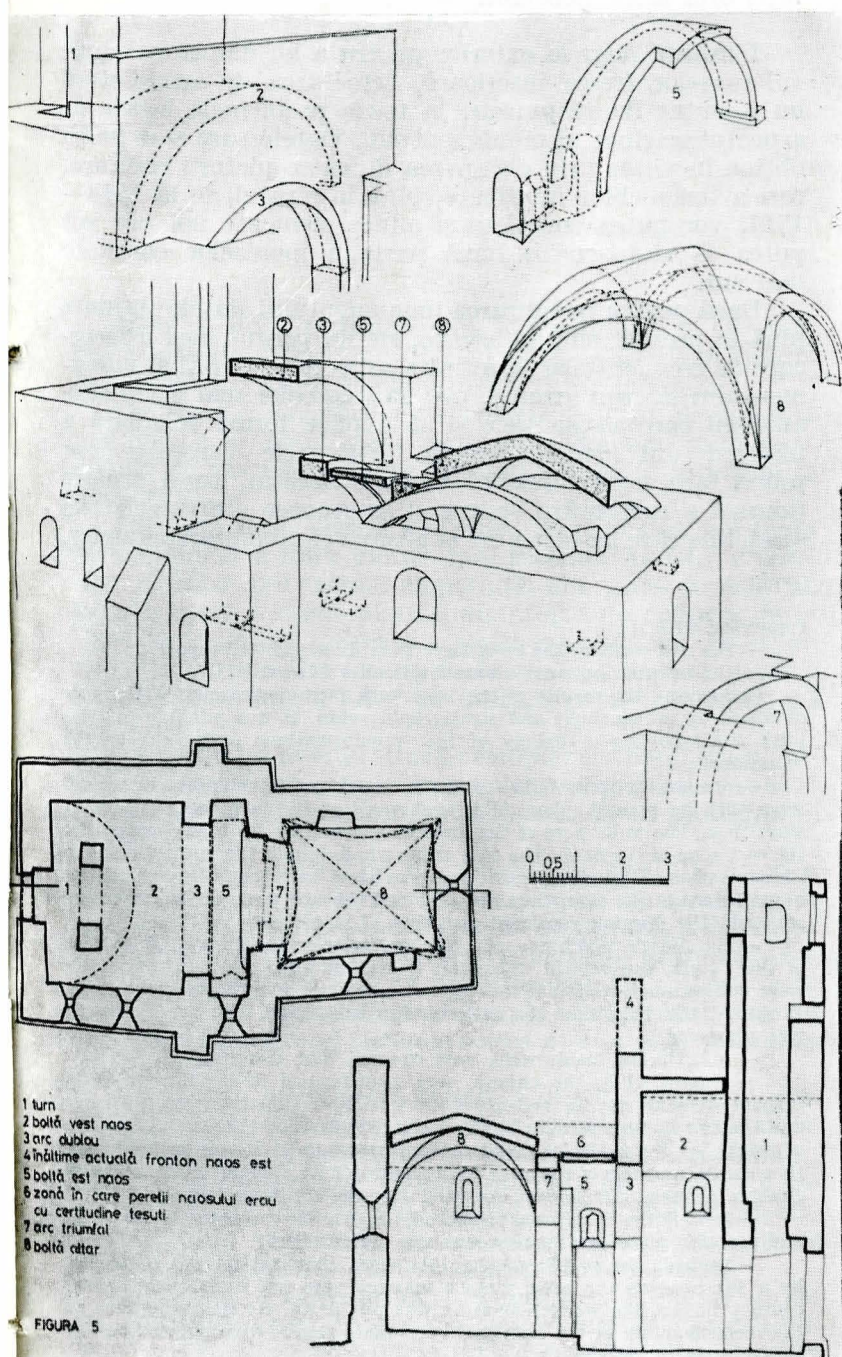
— Un sondaj efectuat la intersecția dintre peretele lateral al turnului, boltă și timpanul de vest, demonstrează încă odată că turnul este construit ulterior (fig. 5), zidurile lui nefiind legate nici de perete, nici de boltă. S-au surprins cu claritate doar urmele spargerii.

— Între arcul-dublou și bolta estică a naosului nu există nici o legătură (fig. 5); bolta este construită pe lângă bolțarii arcului și nu urmărește fidel traseul acestuia. De asemenea, execuția îngrijită a bolțarilor lasă impresia că ei ar fi trebuit să fie vizibili din interior. Traseul aceleiași bolți nefiind identic cu cel al arcului triumfal, bolta încăleacă la cheie peste arc (fig. 5), cu care este țesută decît în cîteva puncte, fiind evidentă împănarea forțată a cărămizilor.

— Bolta de peste altar este alcătuită din patru cilindri, ale căror generatoare sînt oblice și se intersectează aproximativ după diagonale. Bolta nu sprijină pe zidărie decît în cele patru colțuri (fig. 5). Timpanele cilindrilor se ridică cu aproape un metru peste nivelul cornișei și sînt închise sumar (cele de sud și de nord) cu o zidărie subțire, de umplură, nelegată nici de zid și nici de boltă. Ca și bolta estică a naosului, bolta altarului nu este țesută cu arcul triumfal, nu are același traseu și îl încăleacă la cheie.
