Cînd în 1691 (7199), aprilie 2, voievodul Constantin Brîncoveanu acorda privilegiu „spre practicarea comerțului liber în Țara Românească”, negustorii bulgari din orașul Chiprovăț s-au stabilit în multe centre comerciale ale țării, printre care și în orașul Craiova; așezați în partea de nord-vest a orașului împreună cu alți negustori sirbi, ei formează aici cu timpul o mahala cunoscută sub numele de „Mahalaoa Sirbilor” apoi „Mahalaoa Pătru Boj” în care s-a ctitorit la 1731 biserica Sf. Mina — Pătru Boj. Primul document care atestă acest an îl reprezintă pisania de piatră<sup>1</sup> așezată deasupra intrării în biserică, scrisă cu litere chirilice.

În acest context de date, cînd în 1985 s-au început lucrările de restaurare a ansamblului pictural, a fost necesară o primă etapă cuprinzînd cercetări detaliate care urmau să lămurească situația straturilor de pictură, cantitatea și valoarea picturii vechi existente, starea ei de conservare, cu scopul recuperării și punerii ei în valoare. Astfel, pe lângă observațiile directe, au fost executate sondaje stratigrafice sistematice în interiorul bisericii. Analizele chimice de laborator<sup>8</sup> executate de Institutul de arte plastice di

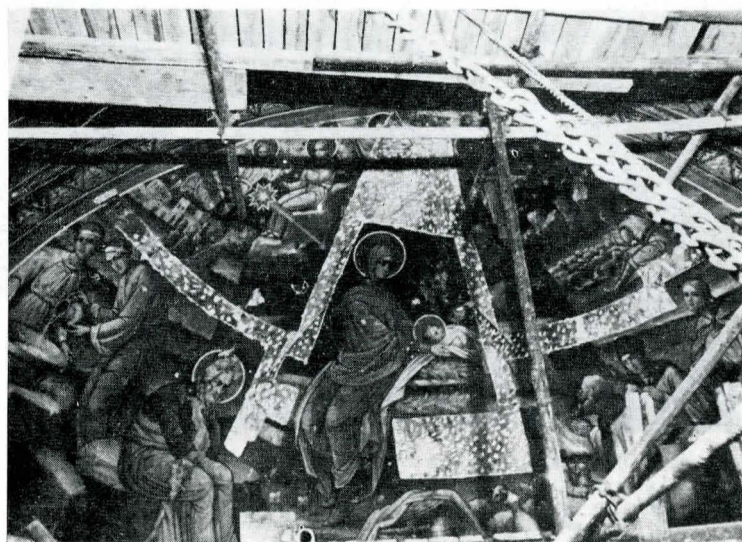
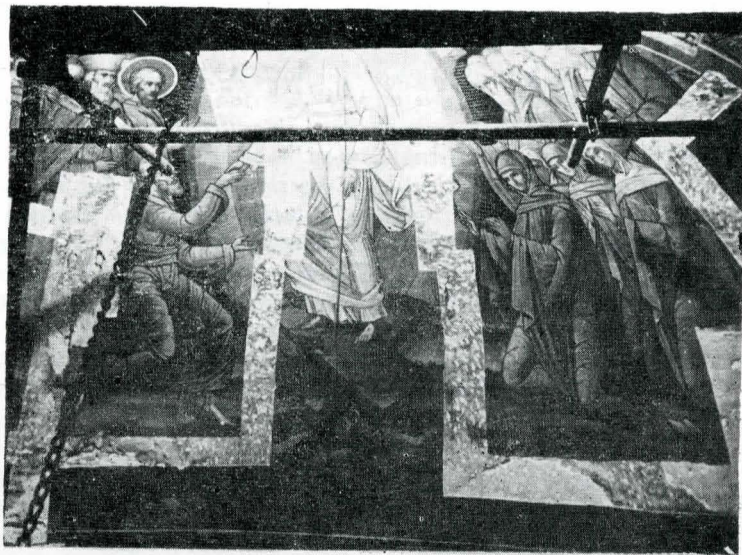
1—2. Naos. Absidele de sud și nord. Pictura veche a fost ciocănită în vederea suprapunerilor; se evidențiază (foto nr. 2) fostele glafuri (zidite în prezent) ce corespund în exterior cu traforurile

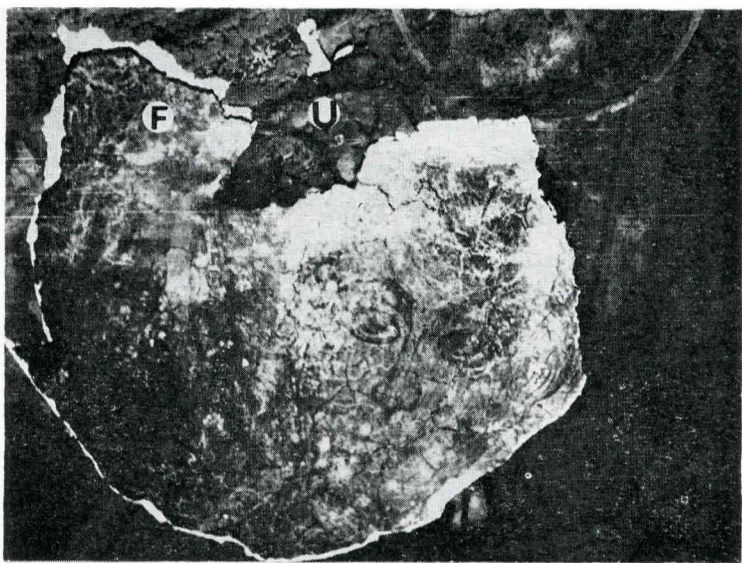
3. Pronaos. Boltă. Burdușirea, desprinderea spontană a stratului suport al picturii ulei au adus la suprafață pictura veche; fumul s-a infiltrat între straturile de suprapunere prin lacunele formate

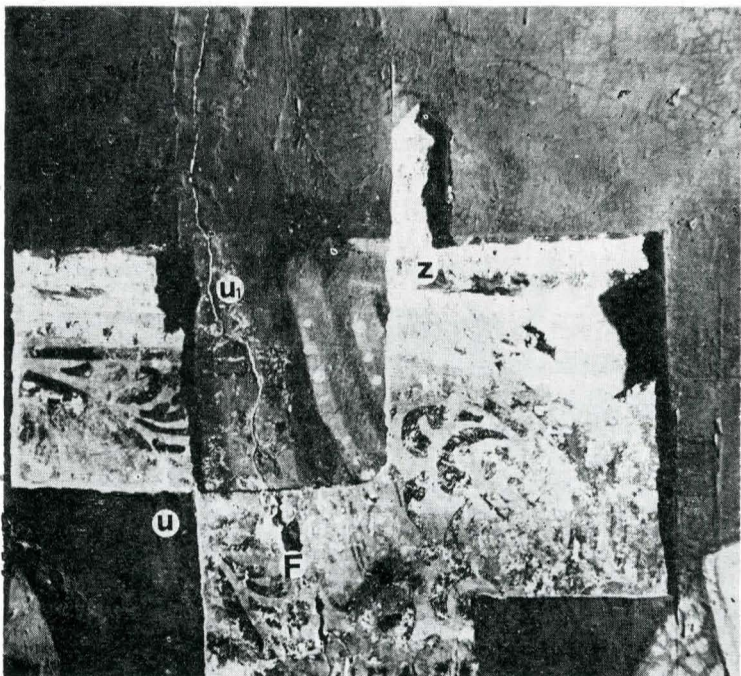
4. Altar. Grupaj de casete stratigrafice; se evidențiază cele trei straturi de suprapunere: U — pictura în ulei 1944; U<sub>1</sub> — pictura în ulei 1869; F — pictura în frescă 1731; Z — zidul de cărămidă

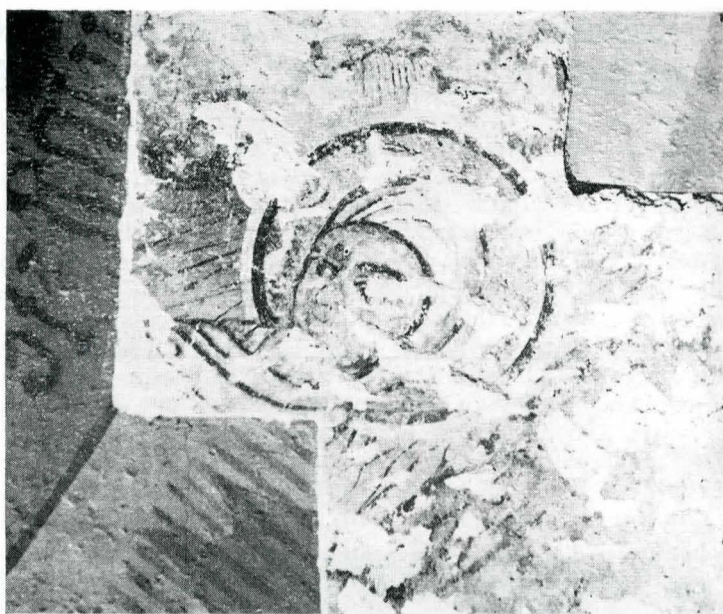
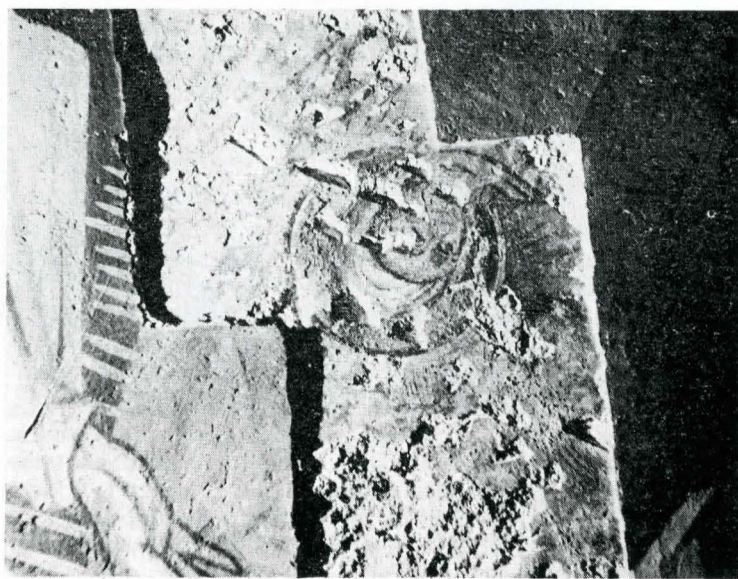
5—6. Naos — absidă nord. Detaliu de sondaje, fotografiile cu lumină directă și razantă evidențiază degradările stratului suport și ale peliculei de culoare

Prezența unor lacune, datorate desprinderilor spontane ale straturilor suprapuse, au evidențiat existența picturii vechi, iar prin proiectarea unei surse luminoase, razantă față de perete, prin reliefare, se pot distinge straturile cu picturi suprapuse.

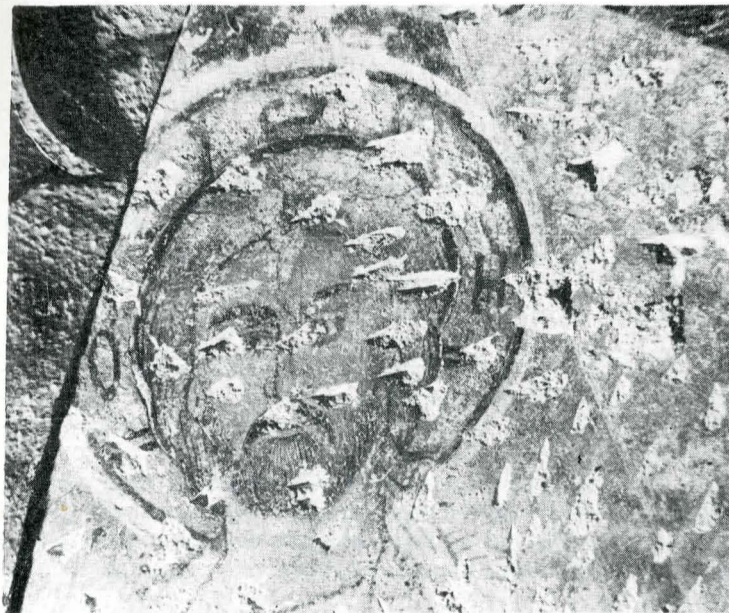
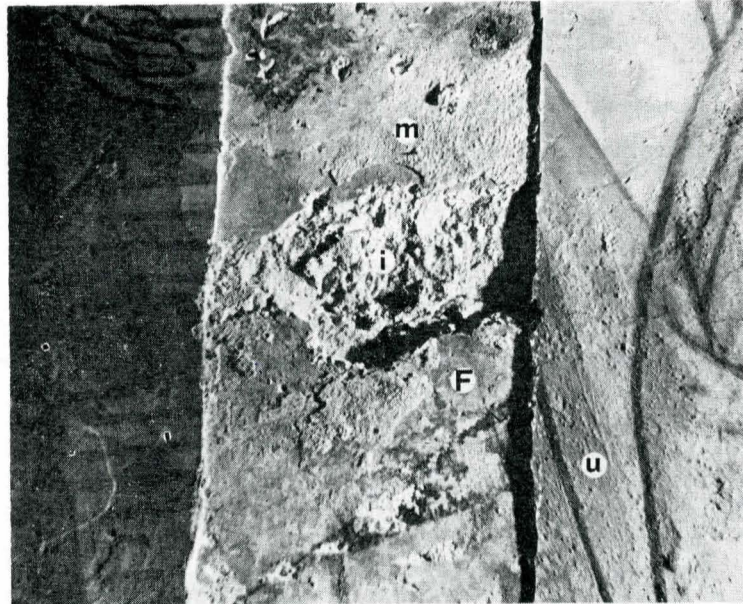
7—8. Naos — absidă sud. Detalii din pictura veche; lumina razantă evidențiază degradările picturii vechi

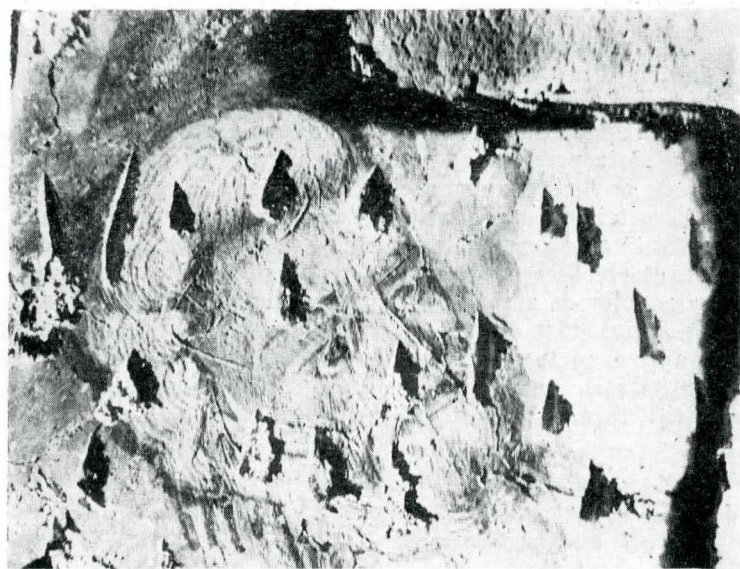
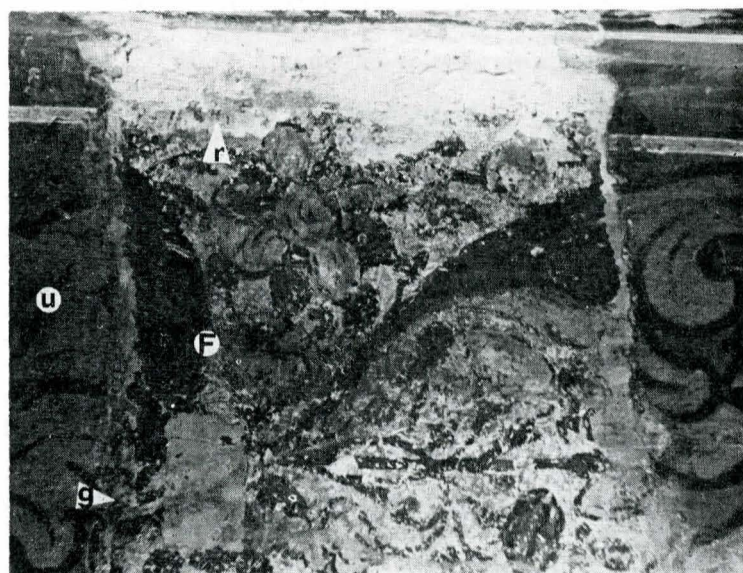
9—10. Naos. Detalii din pictura veche evidențiind: U — stratul de pictură în ulei 1944; F — stratul de pictură în frescă 1731; m — mortare de nivelare aparținînd straturilor de suprapunere; i — *intonaco*, stratul suport al picturii vechi; g — glet pe bază de ipsos aparținînd straturilor de suprapuneri ulterioare; r — reparații anterioare în cimpul picturii vechi.
