REVISTA  
MONUMENTELOR  
ISTORICE

1/2017

# Restaurarea Arcului de Triumf din București

| ↳ <b>Aurora Târșoagă</b> | S.C. Credo Design S.R.L.<br>aurora.tarsoaga@credodesign.ro |

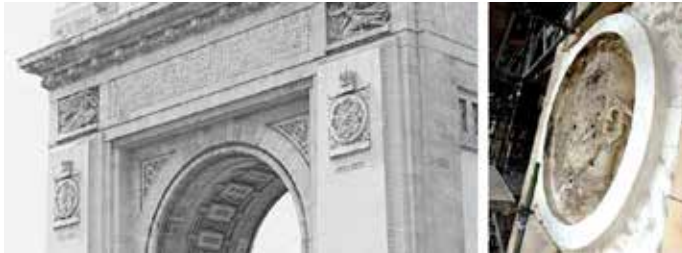
Fig. 12 Efigiile Regale Etapa III. Modelele executate în 1936 au fost martelate și apoi acoperite cu două cartușe florale de formă pătrată. (stânga: Virgiliu Z. Theodorescu, *Arcul de Triumf*; dreapta: Credo Design, 2015)

Eliminarea celor două efigii în Etapa III de intervenție poate fi considerată mai curând un episod nociv din istoria Arcului de Triumf. Și asta pentru că înlăturarea acestora a fost un act ideologic, regimul communist neacceptând reprezentarea simbolurilor monarhiei pe elevațiile Arcului. În fotografiile de epocă se pot observa două motive florale în locul celor două efigii de pe fațada sudică. În timpul lucrărilor de restaurare (2013–2016), s-a descoperit că cele două portrete executate în semiprofil de sculptorul Alexandru Călinescu în 1936 au fost martelate complet. Cele două efigii regale din bronz de la interiorul Arcului nu au fost însă distruse, acestea fiind amplasate pe Arc în Etapa IV, după căderea regimului communist. (Fig. 12)

Etapa IV a constat în amplasarea pe Arcul de Triumf a efigiilor inițiale realizate de Alexandru Călinescu din bronz în locul cartușelor florale ce ascundeau în fapt efigiile regale din piatră martelate – în registrul superior al fațadelor.

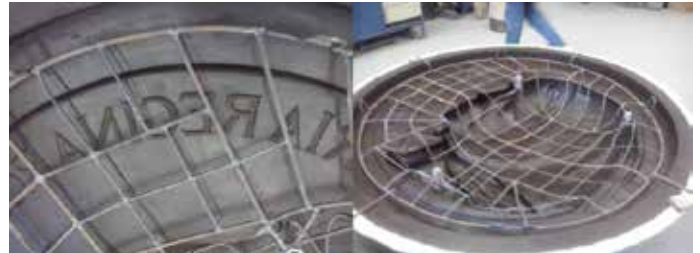
Fig. 13 Efigiile Regale Etapa V/2015, imagini înainte de turnare. Cele două efigii din bronz demontate de pe arc, realizându-se matrițe pentru turnarea în similiplată de sculptor – restaurator Alexandru Siminic. (Credo Design, 2015)

Etapa V, și ultima, a constat în reanalizarea Efigiilor Regale, luându-se atunci decizia ca acestea să fie demonstrate de pe poziția inițială. În spatele lor s-au găsit efigiile din Etapa a II-a (cele din semiprofil din piatră), martelate și distruse complet.

În prima fază proiectul de restaurare a propus refacerea integrală din piatră – marmură a celor două efigii, dar pentru că s-au găsit originalele distruse – martelate, iar timpul de execuție a fost foarte scurt, Comisia a hotărât ca aceste efigii să se refacă din similipiatră pe modelul celor din bronz, autor fiind restauratorul sculptor Alexandru Siminic. S-a hotărât ca modelele originale din bronz să fie păstrate la interiorul Arcului de Triumf, în viitoarea amenajare muzeală (Fig. 13).

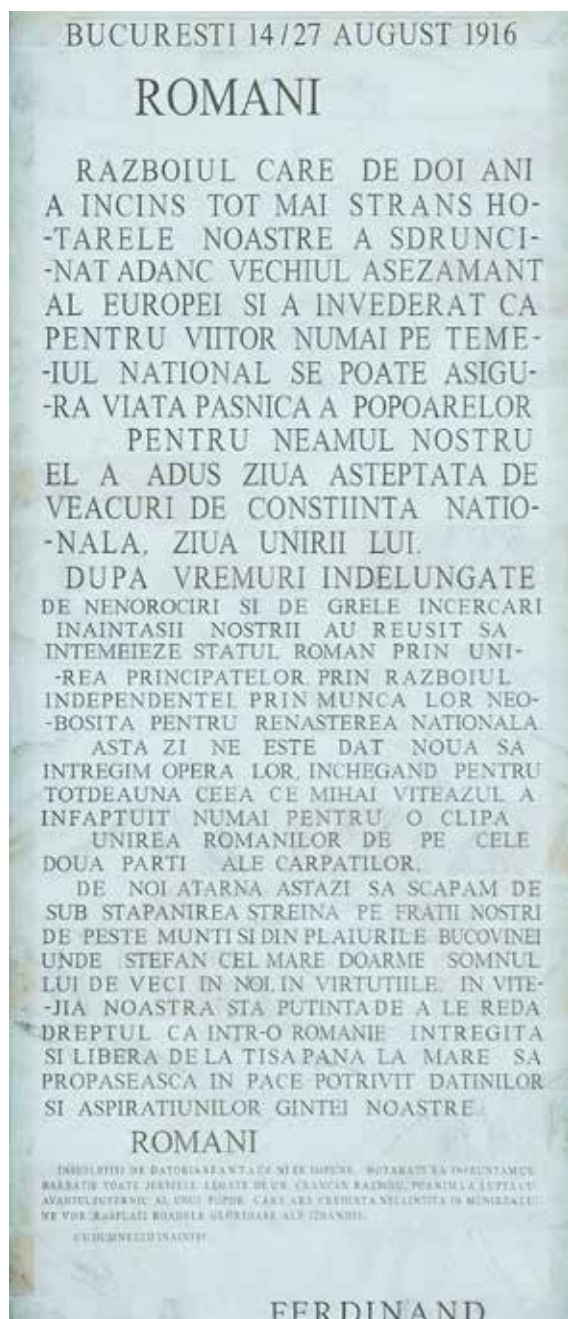
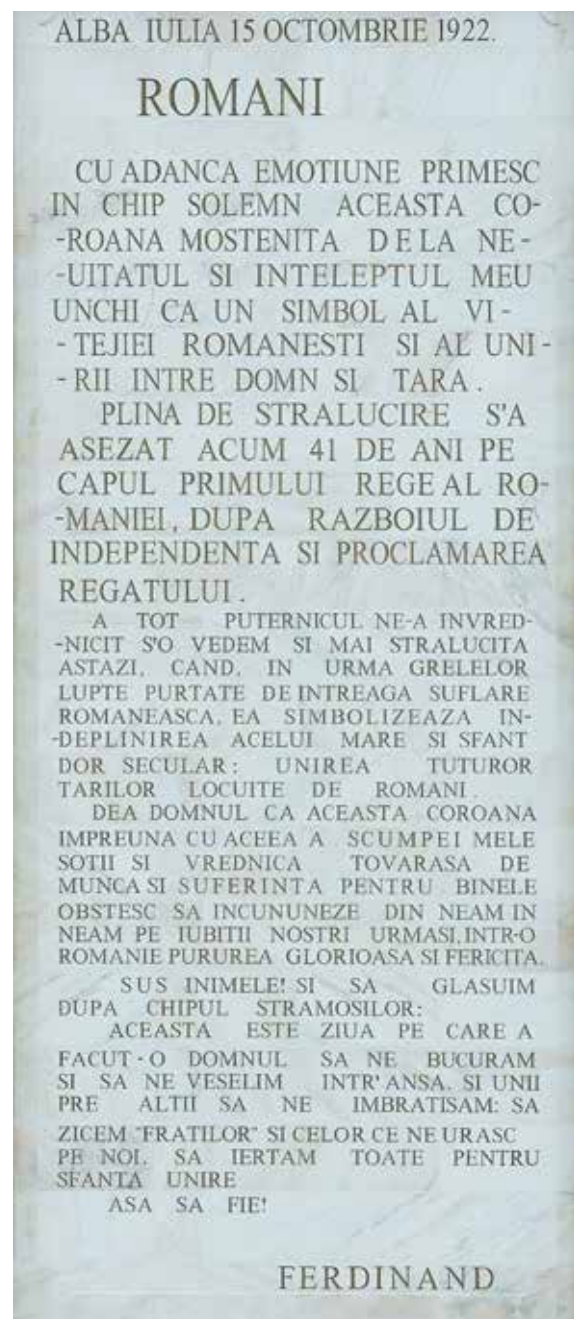
Fig. 14 Inscriptia de pe piciorul estic al Arcului de Triumf (Arhiva INP, Andrei Cimpeanu, 2017)

Fig. 15 Inscriptia de pe piciorul vestic al Arcului de Triumf (Arhiva INP, Andrei Cimpeanu, 2017)

Aceste inscripții laterale au fost însă martelate (distruse cu ciocanul) în perioada regimului communist, textul fiind practic șters complet de pe fațade. Prin proiectul de restaurare s-a refăcut atât inscripția de pe vest, cât și cea de pe est, conform originalului. Urmele textului inscripțiilor martelate au fost descoperite după montarea schelei, la o vizionare foarte atentă. Drept pentru care s-a identificat exact *in situ*, marcându-se/ subliniindu-se aceste urme cu creion special, după care s-a realizat releveul textului.

Refacerea acestui text original s-a realizat după ce în prealabil s-a finisat/șlefuit placa de marmură, s-a realizat inscripționarea după urmele identificate *in situ* ale releveului.

La final, inscripția literelor a fost accentuată cu un bronz care să permită lizibilitatea textului de la o distanță mai mare.

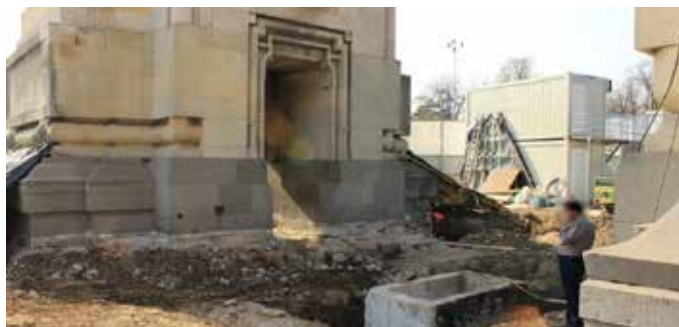
În timpul lucrărilor de decopertare, după înlăturarea pavajului existent din piatră cubică și desfacerea straturilor de pământ, în spațiul dintre cele două picioare ale Arcului de Triumf a fost identificată o cuvă tricamerală cu rol probabil de bașă/canivou, însă nefuncțională deoarece la nivelul pavimentului nu exista nici un sifon de exterior (Fig. 17). De asemenea, s-a constatat că rezistențele efective ale zidăriei de cărămidă corespund unei mărci de cărămidă C50, liantul fiind un mortar de ciment cu var hidrolic, putând fi încadrat în marca M10.

Fig. 17 Lucrări de decopertare ale pavimentului și săpături în zona fundațiilor (Credo Design, 2013)

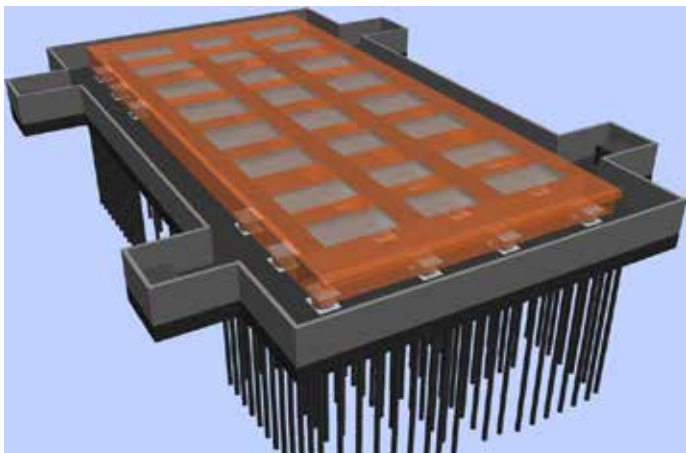
Fig. 18 Schemă: decuplarea suprastructurii de fundații – cadru purtător inferior, cadru purtător superior, micropiloți forajați, poziții amortizori seismici (ilustrație 3D: ing. Adrian Iordăchescu)

Drept pentru care, soluția de intervenție, aleasă de comun acord cu Comisia Națională a Monumentelor Istorice, a fost izolarea seismică a Monumentului de for public Arcul de Triumf București prin decuplarea suprastructurii de fundație (Fig. 18 → Fig. 20). Aceasta s-a realizat prin tăierea în etape a fundațiilor existente și montarea temporară a unor măsute metalice pentru a realiza cadrele purtătoare din beton. S-au realizat două astfel de cadre – cadru purtător superior și cadru purtător inferior – între care s-au amplasat izolatorii seismici. Cadrul purtător inferior a fost fundat pe un pat realizat din fundația existentă și micropiloți forajați, executați în jurul fundațiilor existente. În paralel cu decuplarea fundațiilor și amplasarea izolatorilor seismici, s-a realizat montarea unor amortizori seismici pentru preluarea mișcărilor laterale în caz de seism.

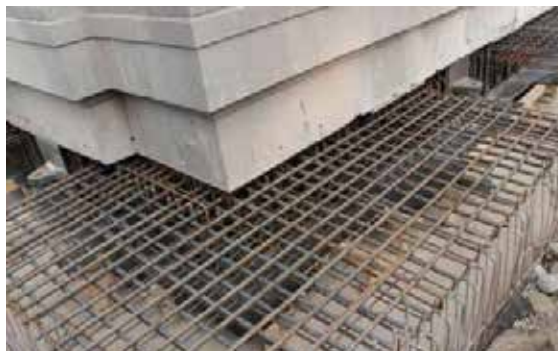
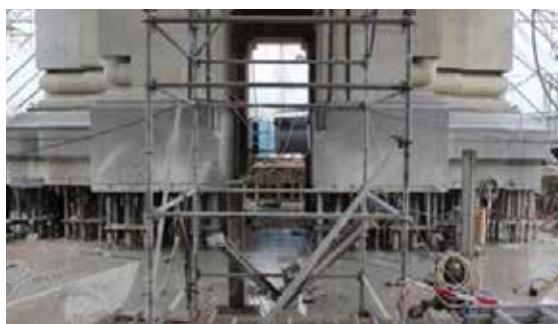
Fig. 19, 20 Sus: decuplare suprastructură de fundații, introducerea barelor de armătură pentru turnarea cadrului purtător superior | Jos: Arcul de Triumf decuplat de fundații (Credo Design, 2017)
