LUCRĂRILE DE CONSOLIDARE A MONUMENTULUI

Prof. univ. ing. ALEXANDRU CIȘMIGIU Ing. MIRCEA CRIȘAN

1. Introducere

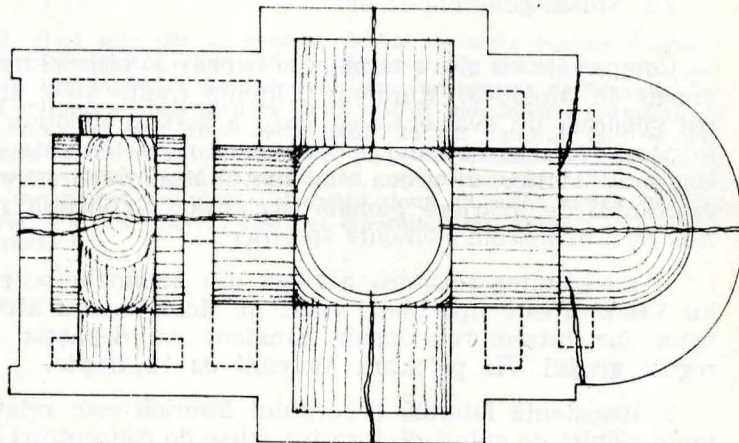
SCHEMA 1

În cazul bisericii mănăstirii Săraca, acest mecanism „începe” pe direcția LG cu o fractură în axa timpanului de acces în biserică, în secțiunea slăbită de golul ușii, și se termină în axa altarului, cu crăpături specifice în secțiunea slăbită de golul ferestrei; de-a lungul acestei fracturi, toate elementele structurale (arce, cilindri, timpane), prezintă fisuri și crăpături. Pe direcția TR, prin-

cipalele avarii se constată în secțiunea axială a celor două abside din naos și în dreptul nișelor din altar (schema 1).

— cilindrul absidei de sud a fost avariat LG și TR;
— cilindrul absidei de nord a fost avariat în special LG;

— arcul triumfal și arculețul adosat spre altar au prezentat cel puțin trei crăpături, aparținând clar procesului LG;

— în zona timpanului, opus arcului triumfal, s-au remarcat o crăpătură verticală în cheie dezvoltată spre ușa timpanului, desprinderea timpanului pe contur și o desprindere transversală neobișnuită.

MECANISMUL LONGITUDINAL-TRANSVERSAL (LG, TR) DE AVARIERE

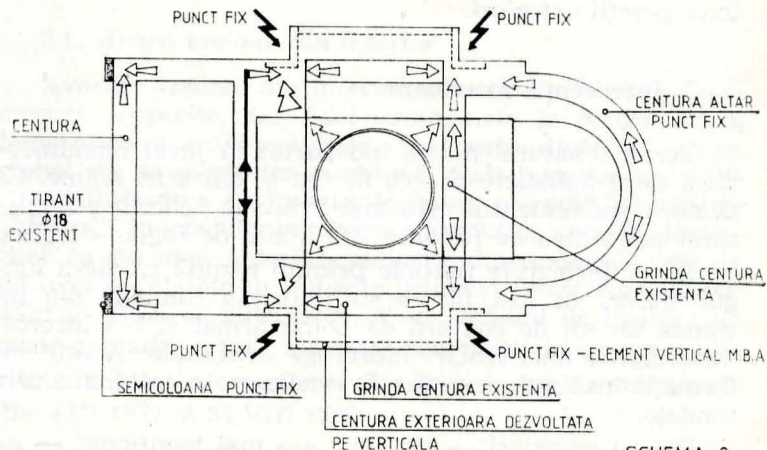
SCHEMA 2

SISTEMUL DE CONEXIUNI ȘI SCURGERI DE EFORTURI SPRE PUNCTELE FIXE

— un brîu din MBA (sau MFA, vezi anexa) dezvoltat la baza cilindrului turlei și extins pînă la nivelul general al podului; acest inel legat diagonal de vîrfurile elementelor verticale tip colțar și de centura periferică realizează în cadrul carcasei patru „puncte fixe“.
