Arh. ȘTEFAN BALȘ  
Arh. RODICA MÂNCIULESCU

Printre obiectivele înscrise în programul de restaurări al Direcției Monumentelor Istorice, figura de multă vreme biserica Sf. Vineri din Tirgoviște. Cu toată înfățișarea ei aparent lipsită de valoare, cu o arhitectură deformată prin adaosurile suferite și fără vreo pisanie care să-i ateste vechimea, ea lăsa totuși să se întrevadă că făcea parte din acea categorie de monumente care, la fel ca cenușărea din poveste, putea să-și redobândească frumusețea ascunsă.

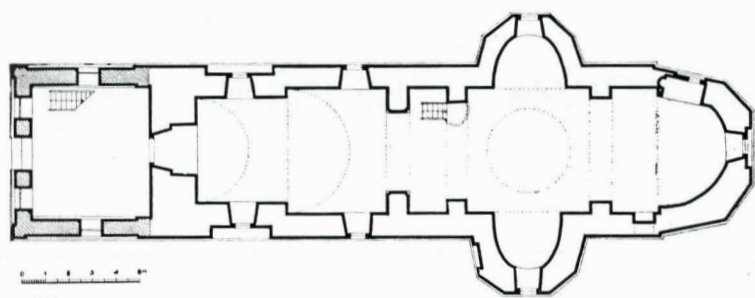
Fig. 1 Planul bisericii Sf. Vineri, înainte de restaurare. Fig. 2. Fațada bisericii Sf. Vineri, înainte de restaurare. Fig. 3. Fațada Vest a bisericii Sf. Vineri, după restaurare. Fig. 4. Planul bisericii Sf. Vineri, după restaurare.

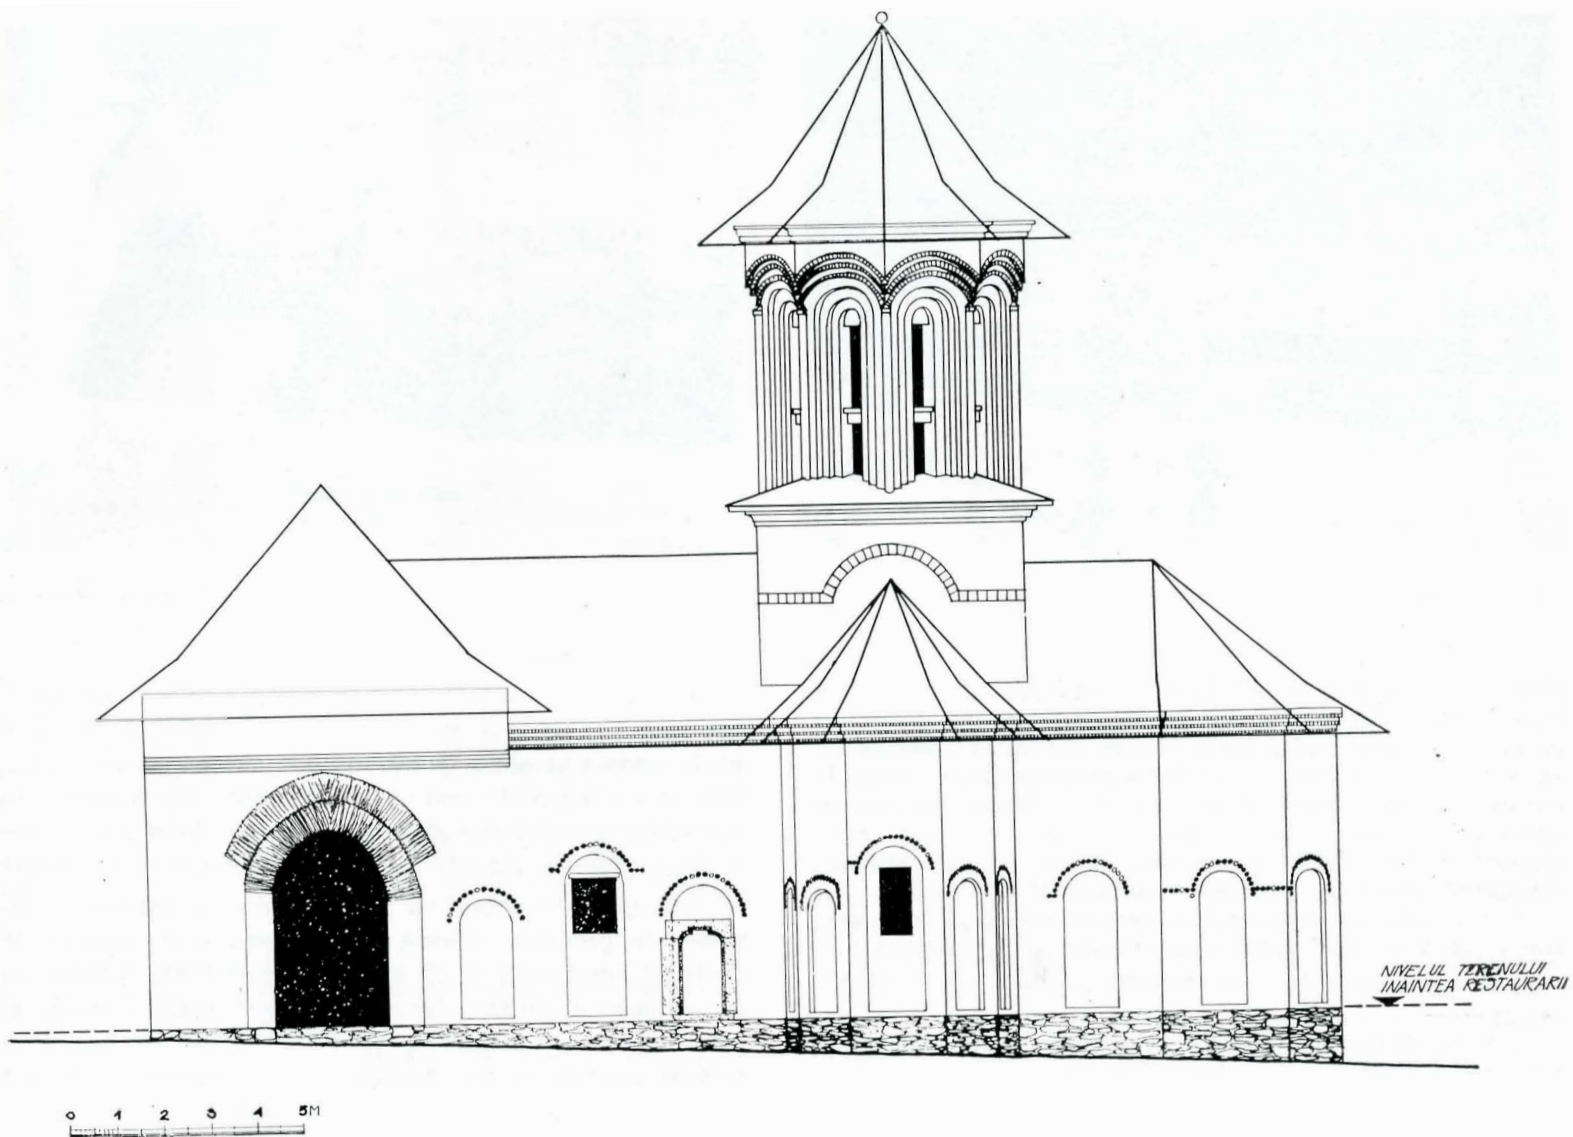
Fig. 5. Fațada bisericii Sf. Vineri, după restaurare. Fig. 6. Elevația turnului Chindiei. Fig. 7. Secțiuni prin turn. Fig. 8. Planul turnului Chindiei și al bisericii.

rării întregului complex al Curții, extinderea degajărilor la baza turnului a putut lămuri problema acestei ciudate împerecheri. A reieșit că zidurile masive ale bazei Chindiei nu au tăiat prima clădire ci au fost suprapuse peste un pridvor aflat în fața pronaosului bisericii și rămas înglobat în construcția nouă<sup>8</sup>, prevăzut pe trei laturi cu arcade mari ulterior zidite<sup>9</sup>. Vechimea bisericii a fost și ea stabilită, dovedindu-se a fi o clădire din veacul al XIV-lea<sup>10</sup>.

Adăugîndu-se faptul că peste tot zidăria pereților, indiferent de grosimile diferite, are cărămizile și rosturile de aceeași dimensiuni și că soclul de piatră este comun pe tot perimetrul clădirii denotînd o construcție unitară, se poate afirma că a existat și aci inițial un monument cu pridvor deschis cu trei arcade și turn, înainte de a se fi înălțat deasupra masivul turn al Chindiei.

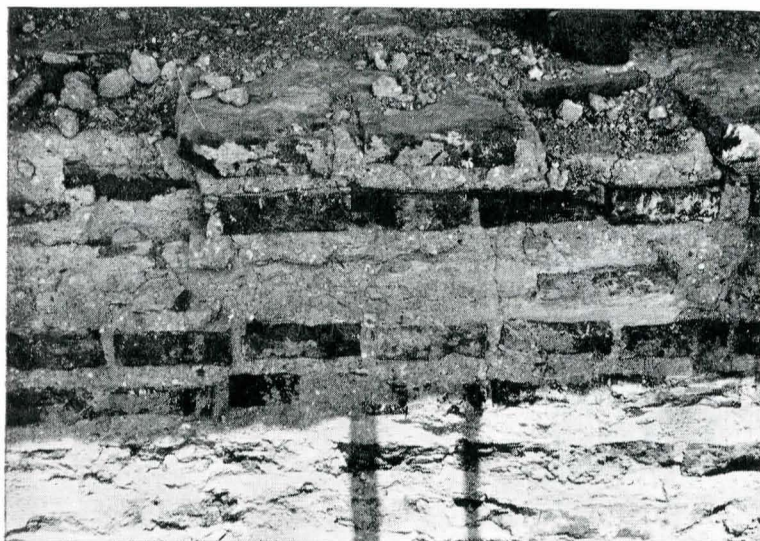
Fig. 9. Cornișa bisericii Sf. Vineri.

Dărîmarea zonei supraînălțate cu 1 m, tot în 1850, la partea superioară a pereților, a dat prilejul determinării formelor vechii cornișe cu trei rînduri de zimți de cărămidă îngustă, prin descoperirea cozilor acestora rămase în cuprinsul zidăriei după cioplirea virfurilor din fațade. Existența unui turn deasupra pridvorului a putut fi de asemenea confirmată de întreruperea cornișei în zona arcadelor
