# O CASĂ MONUMENT ISTORIC DIN CETATEA BRAȘOVULUI POARTA SCHEI (WAISENHAUSGASSE) NR. 6

Adriana Stroe  
Aurelian Stroe

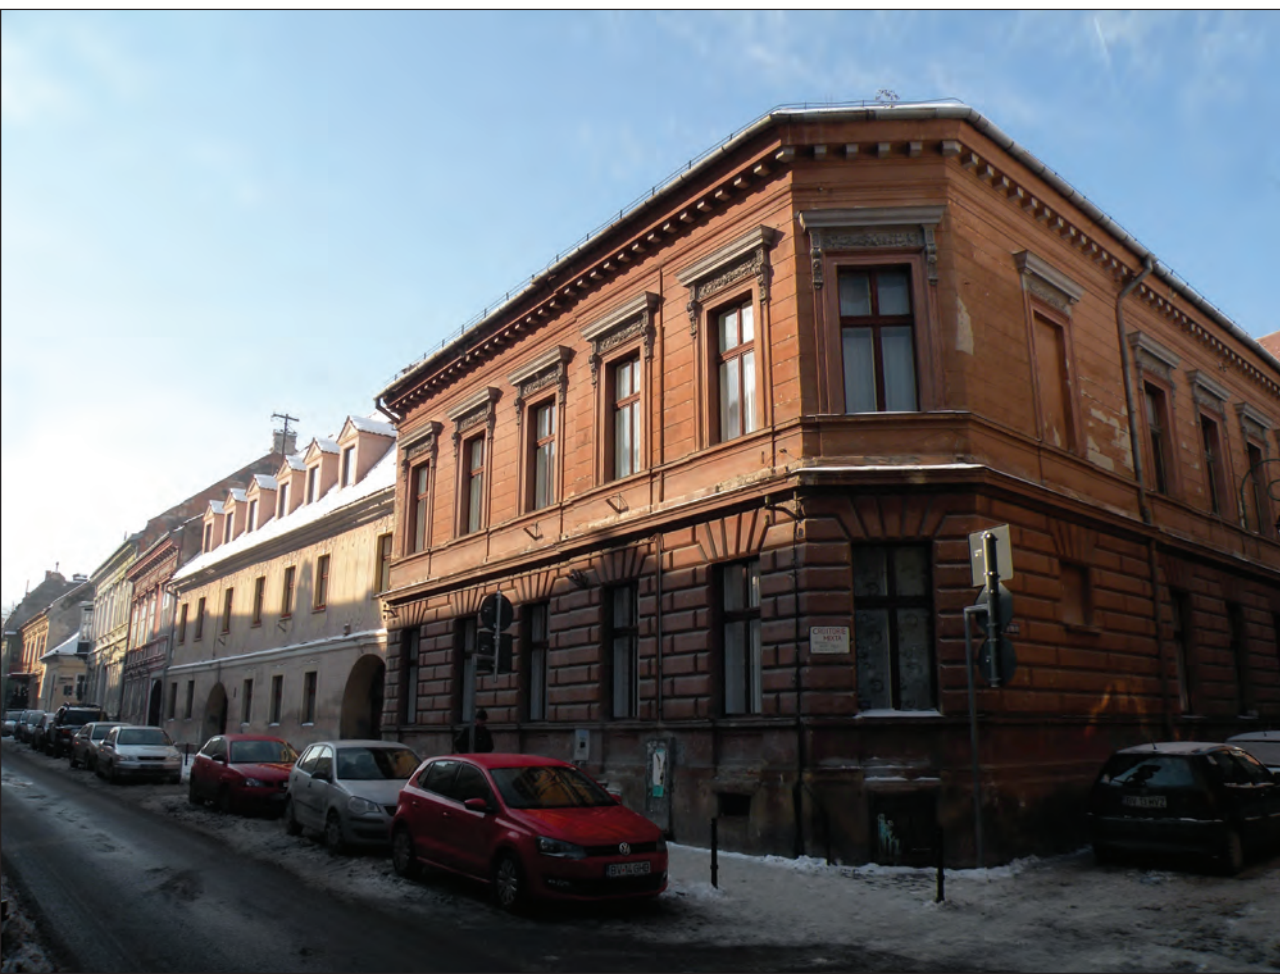
*Fig. 1. Front între str. St. L. Roth nr. 2 și str. Poarta Schei nr. 12. Casa din Poarta Schei nr. 6 este a doua, de la dreapta la stânga*

Obiectul prezentului articol este constituit de clădirea cu funcțiune de locuință situată în cartierul Cetate (Innere Stadt)<sup>1</sup> al Brașovului, pe frontul nordic al străzii Poarta Schei, la nr. 6 (Fig. 1)\*.

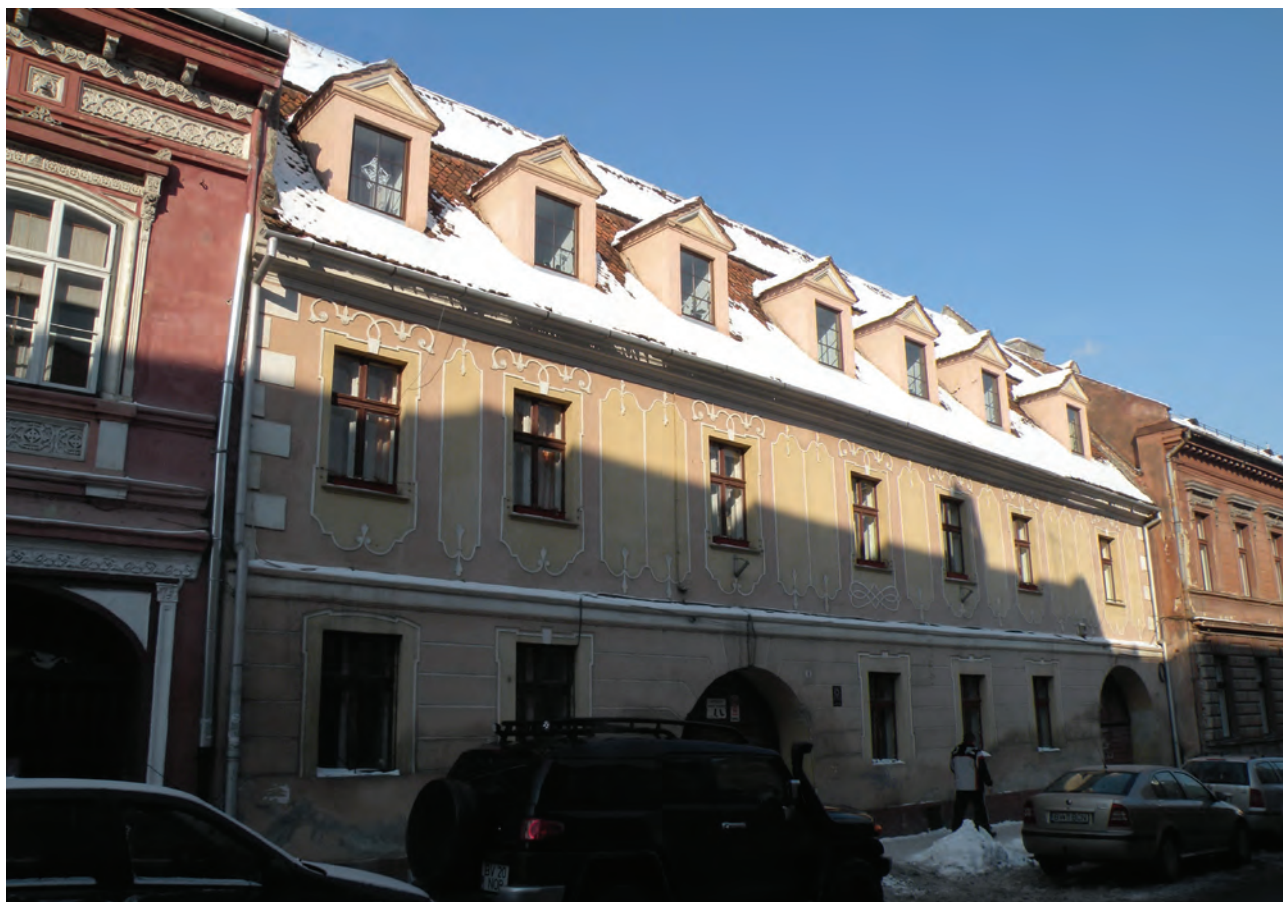
Fig. 2. Fațada principală a casei din str. Poarta Schei nr. 6

Așa cum am menționat mai sus, clădirea de la nr. 6, str. Poarta Schei (Fig. 2), care se remarcă prin decorația fațadei, complet diferită față de decorația cu elemente clasicizante a clădirilor din vecinătate (Fig. 1), este amplasată spre extremitatea estică a străzii, într-o parcelă lată și puțin adâncă, situată pe frontul nordic, pe fundul parcelei Casei Parohiale Evanghelice. Este o clădire cu plan în F cu latura lungă la stradă, cu subsol parțial, două niveluri și nivel de mansardă parțial; ea ocupă parcela aproape în întregime, curtea interioară fiind de mici dimensiuni (Fig. 3). Latura la stradă a clădirii are acoperiș mansardat, cu lucarne pavilionare

Fațada la stradă, cu nivelurile delimitate de un profil dublu, are deschiderile organizate pe șapte axe grupate 2+1+3+1. Primul nivel are soclu profilat, modernizat, cu o răsuflătoare dreptunghiulară, lărgită și parament de inspirație clasicizantă cu registre orizontale în tencuială ce formează bosaje plate care subliniază deschiderea pasajelor. Nivelul doi are decorație cu panouri și împletituri din benzi aplatizate, caracteristică, în Brașov, pentru sfârșitul sec. XVIII - începutul sec. XIX. Extremitățile fațadei sunt marcate de bosaje. Streașina este subliniată de profilaturi. Cele șapte lucarne pavilionare aflate pe panta la stradă a acoperișului au ferestre cu carouri și pinioane triunghiulare, cu conturul subliniat de profile (Fig. 2). Fațada la curte (Fig. 4) are nivelurile delimitate de profile mărunte și streașina subliniată de o alternanță de profile; nivelul doi este în ușoară retragere față de primul nivel. Nivelul doi al laturii aflată pe limita stânga a parcelei are o galerie deschisă, în consolă, cu parapet traforat, din lemn. În comparație cu uniformitatea formelor și dispunerii ferestrelor fațadei principale, aspectul și dimensiunile, precum și dispunerea ferestrelor fațadei la curte

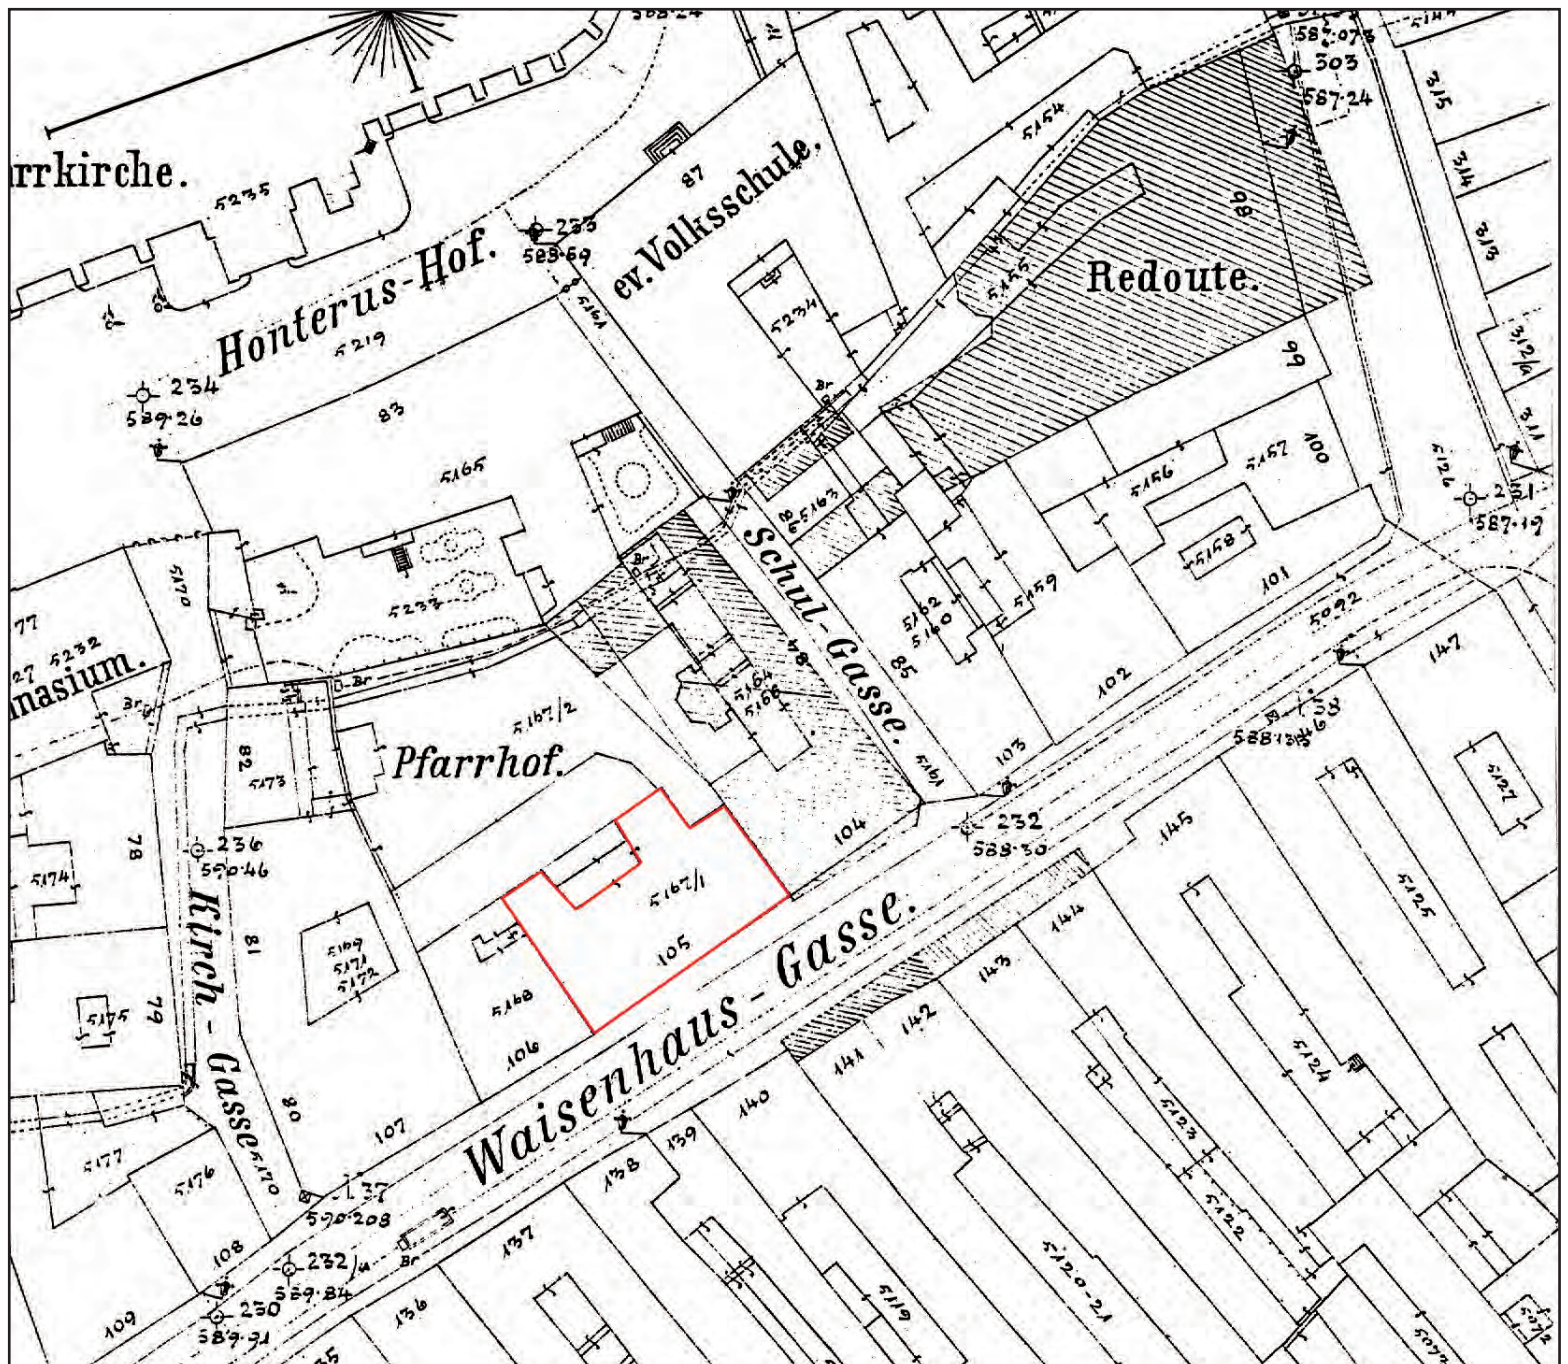
Fig. 3. Detaliu din planul din 1887 al Cetății; casa analizată are nr. 105

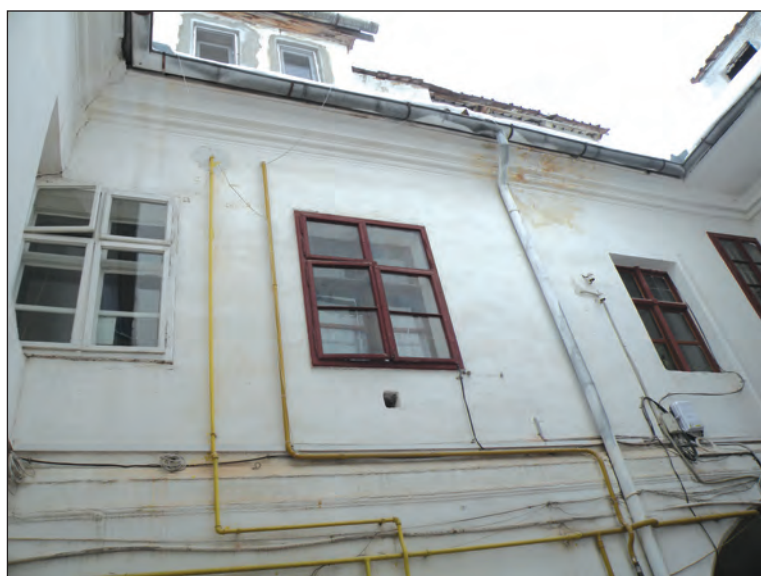
Fig. 4. Fațada la curte. Detaliu

prezintă mare variație. Un detaliu de remarcat la fațada la curte a casei din str. Poarta Schei 6 este răsufătoarea pivniței, mică, rectangulară, cu ancadrament din piatră. Lucarnele de pe panta la curte a acoperișului sunt și ele diferite de cele spre stradă și diferite ca formă: sunt lucarne cu acoperiș detașat cu deschidere rectangulară, cu deschidere rectangulară și colțuri concave, cu deschidere rectangulară și carouri. Coșurile au fumuri protejate.

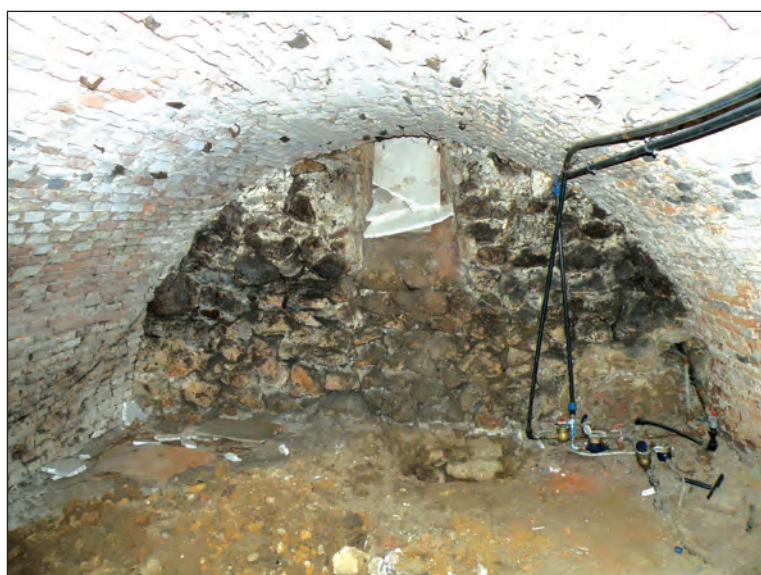
Fig. 5. Aspect din compartimentul din dreapta al pivniței

dau spre cele două compartimente aflate la extremități. Compartimentele comunică între ele prin deschideri scunde. Gârliciul din stânga, în prezent nefolosit, situat în extremitatea la curte a acestei laturi, are dispunerea convențională, dar scara cu trepte din lemn masiv este mai lată decât media. Gârliciul din dreapta este îngust, cu scară cu trepte din cărămidă și lemn; dimensiunile și traseul în unghi drept documentează o reamenajare a acestuia. De remarcat este prezența, foarte rară, a unui compartiment de pivniță sub pasaj. Compartimentele, acoperite cu bolți semicilindrice din cărămidă, au lățimi inegale, grosimea pereților fiind, de asemenea, inegală; compartimentele laterale au câte un arc dublou pentru susținerea pereților dintre încăperile de la parter. În timp ce compartimentele de la extremități au pereții laturilor înguste din piatră nefasonată legată cu mortar (Fig. 5), compartimentul median are pereții înguști din

asize de cărămidă în alternanță cu asize de bolovani din piatră în casete din cărămidă. Partea vizibilă a pereților laterali (baza) este din piatră nefasonată. În pereți sunt rezervate mici nișe.

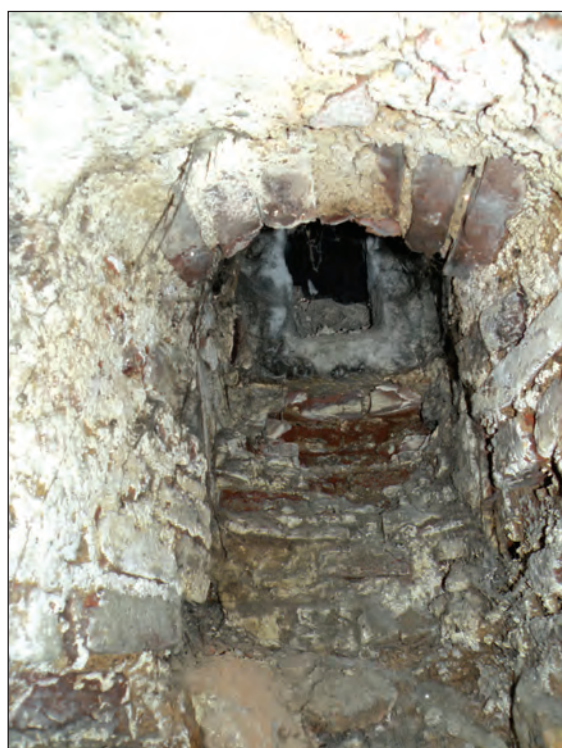
Fig. 6. Gură de aerisire în compartimentul din dreapta al pivniței

Compartimentul din dreapta al pivniței păstrează, către curte, o răsuflătoare îngustă, dreptunghi înalt, cu ancadrament dintr-o singură bucată de piatră, vizibilă, așa cum am menționat mai sus, și din curtea interioară (Fig. 6). Ușa gârliciului actual este supraînălțată de un spațiu de depozitare închis de un fragment refolosit de fereastră tripatrită, cu denticuli.

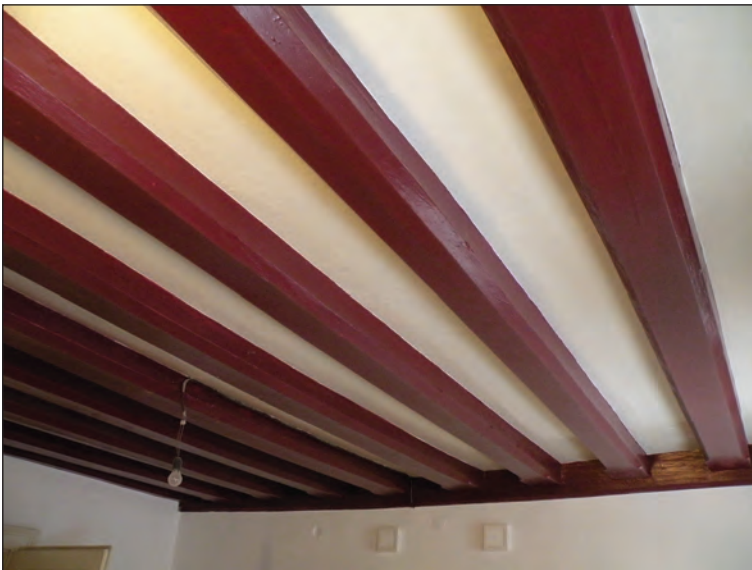
Fig. 7. Plafonul cu grinzi aparente din încăperea din stânga a parterului

Plafoanele cu grinzi aparente nu foarte masive, nedecorate, cu muchii teșite, pot fi întâlnite începând cu mijlocul sec. XIX.

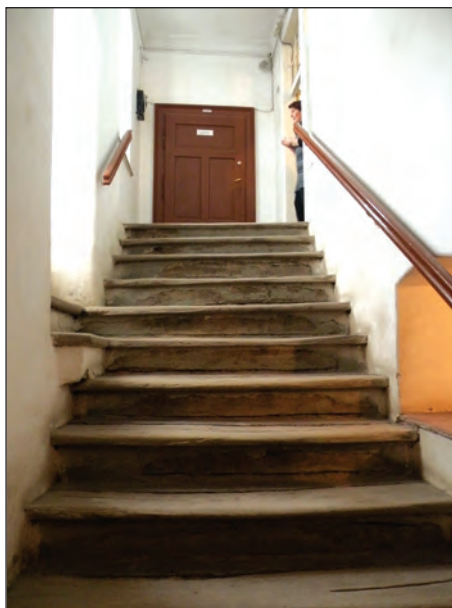
Fig. 8. Scara de acces la nivelul doi

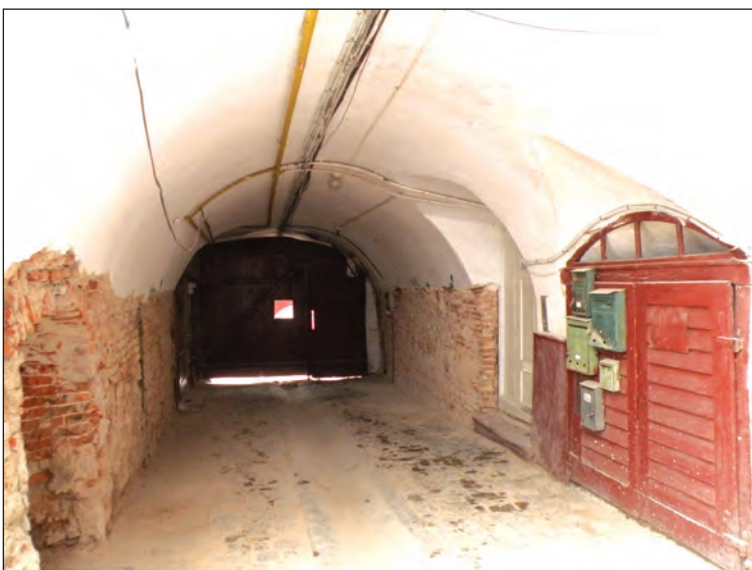
Fig. 9. Pasajul de acces în parcelă

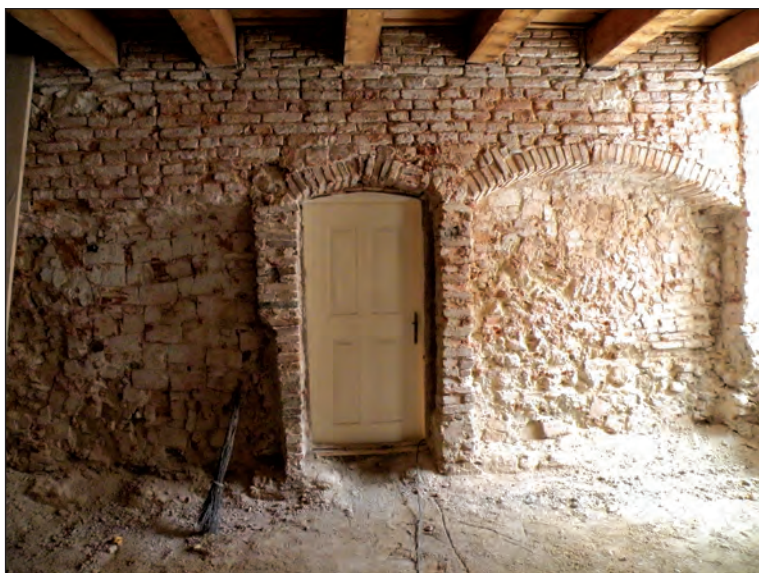
Fig. 10. Încăperea cu cămin. Detaliu

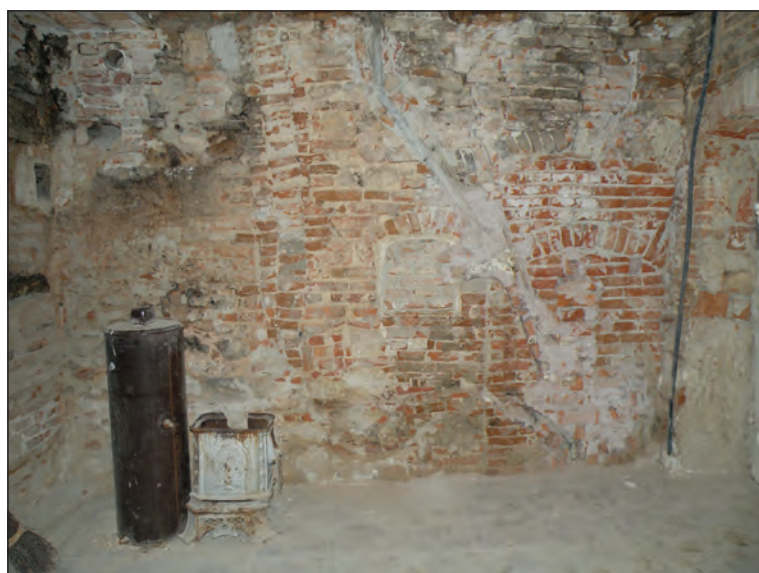
Fig. 11. Încăperea cu vatră liberă. Detaliu

Prezența vetrelor libere dispuse fie într-un colț al încăperii, fie pe scara de acces în clădire este documentată în numeroase locuințe din Cetatea Brașovului, exemplarele cele mai timpurii putând fi datate în sec. XVI (Piața Enescu 11b), sec. XVII (Curtea Johannes Honterus 2), cele mai numeroase fiind cele databile sec. XVIII. Căminul ca piesă de încălzit încăperile a fost identificat în puține cazuri. Cea mai timpurie piesă identificată este căminul din fosta sală a Capitlului Țării Bârsei (sf. sec. XV - înc. sec. XVI), adosat zidului exterior al încăperii, între ferestre, aidoma căminului din str. Poarta Schei 6; cel mai târziu exemplar de cămin identificat în Cetatea Brașovului este cel din casa datată 1701 de pe str. A. Hirscher 6. De remarcat că piesele au fost identificate doar în clădiri aparținând păturii bogate a orașului.

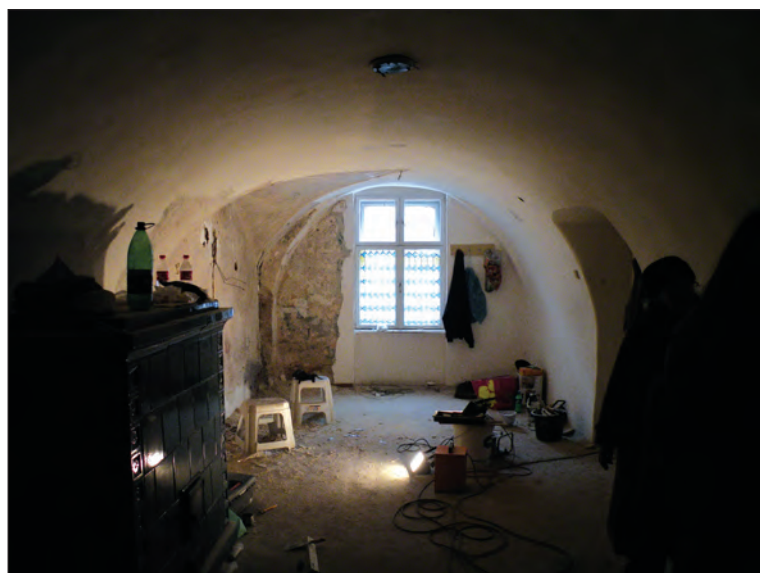
Fig. 12. Fostul pasaj, acum încăpere

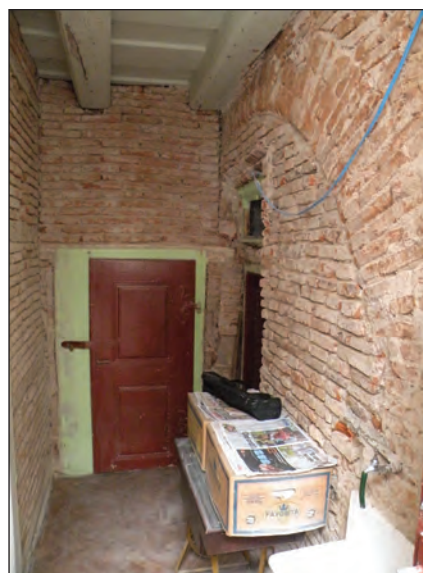
Fig. 13. Aspect din holul atelierului

cărămidă, aflată lângă ușa de acces, precum și ușa către cămară, cu feronerie artizanală (Fig. 13).

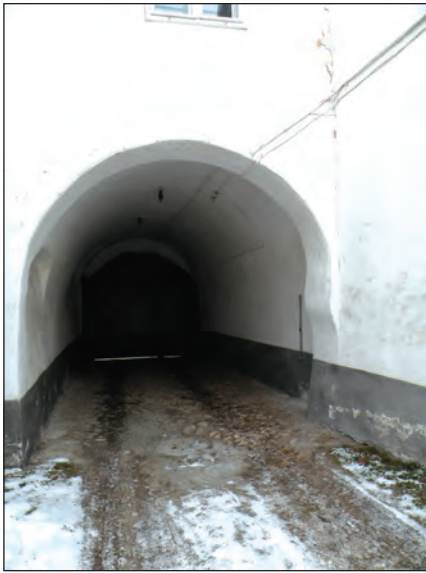
Fig. 14. Pasajul către curtea casei parohiale evanghelice

Pasajul către curtea casei parohiale evanghelice (Fig. 14), cu deschideri semicirculare la partea superioară, este acoperit cu boltă semicilindrică și se remarcă prin înălțime. Deschiderea spre curte a pasajului este consolidată de o arcadă semicirculară, cu traseu imprecis și a cărei cheie nu se suprapune cu axa bolții. Lângă poartă se află o mică lunetă semicilindrică (după construirea, la 1900, a clădirii din str. St. L. Roth nr. 2, clădirea din str. Poarta Schei 6 a fost aliniată cu aceasta), iar în extremitatea spre curte un mic arc de descărcare, asemănător unei ambrazuri.

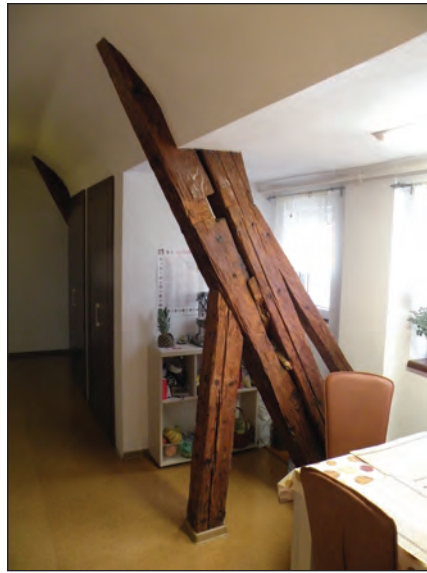
Fig. 15. Piesă de șarpantă în mansardă

Mansarda are zona rezidențială separată de dependințe printr-un zid longitudinal, din cărămidă. De remarcat sunt piesele de șarpantă, aparente, din stejar și asamblate cu cuie din lemn din zona dependințelor (Fig.

15) (câteva componente similare mai sunt vizibile în podul laturii la stradă a construcției). Celelalte componente ale șarpantei, vizibile în pod, sunt mai puțin masive, au un grad mai mare de standardizare și prezintă, în latura la stradă, consolidări de dată mai recentă.

Piese de șarpantă comparabile, ca dimensiuni și material, cu cea din clădirea analizată pot fi văzute la Casa Parohială Evanghelică, unde șarpanta este databilă

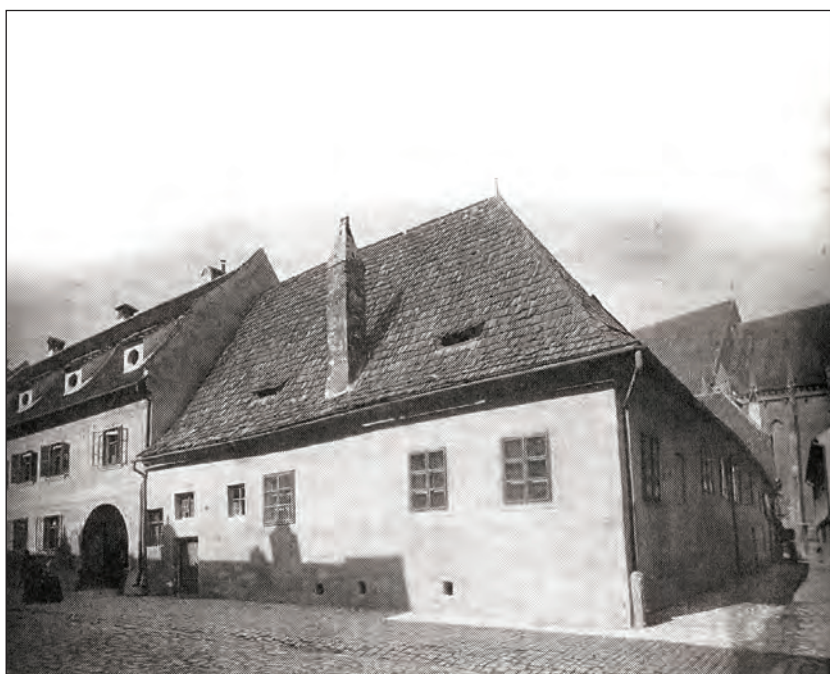
Fig. 18. Casa din str. Poarta Schei nr. 6 la sfârșitul sec. XIX

<sup>13</sup> În fotografia la care face referire nota 8, fotografie datată, de Harald Roth, în a doua jumătate a sec. XIX (probabil, deoarece clădirea de colț a fost demolată cu puțin înainte de 1900), casa din Poarta Schei 6 nu avea, încă, etajul de mansardă. În planul orașului de la 1887, reambulat, până la 1900, în cazul fiecărei construcții noi, planul fațadei casei din Piața Schei nr. 6 este oblic și nealiniat cu clădirea nouă.
