REVISTA  
MONUMENTELOR  
ISTORICE

# Arhitect Rodica Mănciulescu

## Proiecte de restaurare

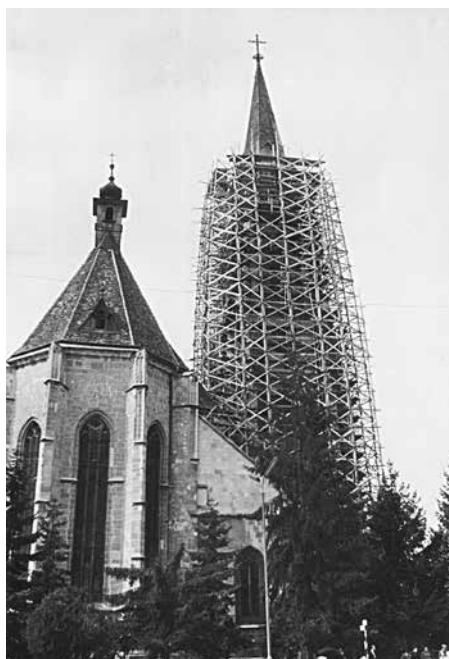
Fig. 15 Biserica romano-catolică „Sf. Mihail”, Cluj-Napoca, fațada Est în timpul restaurării, 1962 (DSAPC)

Ridicat în a doua jumătate a secolului al XIV-lea și prima jumătate a secolului al XV-lea, monumentul gotic suferise intervenții majore de-a lungul timpului, având grave probleme structurale la jumătatea secolului XX: bolțile corului, cea mai veche parte a bisericii, refăcute de mai multe ori, erau în pericol de prăbușire. Ele fuseseră refăcute aplatizat, din cărămidă, cu nervuri false, după cutremurul din anul 1763. Nivelul coborât al bolților corului acoperea partea superioară a traforului de piatră al ferestrelor. Pereții erau ieșiți din planul vertical, fiind înclinați spre exterior. Biserica era întărită prin tiranți metalici și ferme macaz din lemn, fixate în pod.

Intervențiile de restaurare se desfășoară în perioada 1956–1964, șef de proiect: arhitect Rodica Mănciulescu, structuri: inginer Ion Dumitrescu. Lucrările urmăresc înlăturarea intervențiilor neadecvate și restabilirea formelor originale, consolidarea structurală, restaurarea elementelor degradate și completarea elementelor lipsă ale monumentului istoric. Este reconstituită forma de origine a bolților corului, cu încrucișare de ogive tripartite. Pentru rezolvarea problemelor structurale, la consolidarea bolților este folosit betonul armat: bolțarii originari din piatră fiind încastrați în nervuri din beton armat, sprijinite pe consolele din piatră păstrate în zidurile corului. Panourile curbe de umplutură sunt realizate din cărămidă, prin procedee tradiționale. Pentru anularea împingerilor laterale, această structură este suspendată de un grătar din beton armat, sprijinit de partea superioară a zidurilor, care primește astfel și rol de centură, mărindu-le stabilitatea. Paramentul este restaurat, atât la interior, cât și la exterior, elementele din piatră degradate fiind înlocuite cu piese identice sau cu formă simplificată. Ancadramentele din piatră sunt reîntregite, după modelul existent<sup>1</sup>.

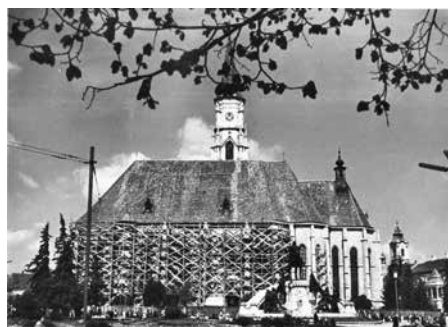
Fig. 16 Biserica romano-catolică „Sf. Mihail”, Cluj-Napoca, în timpul restaurării, 1960 (arh. Virgil Bîlculescu)

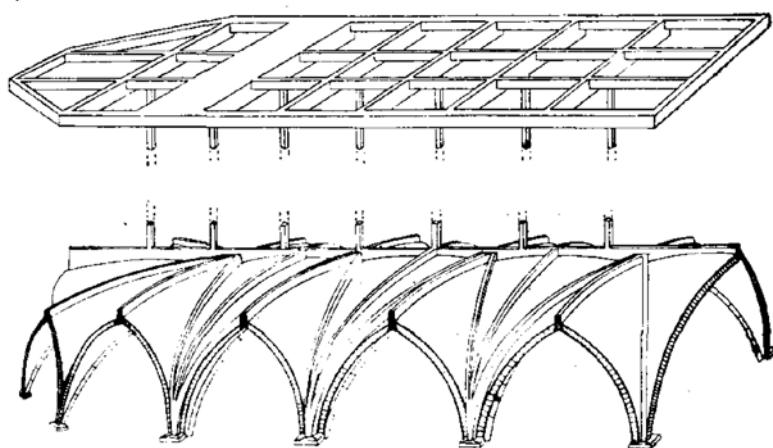
13. Structura construcției de beton a bolților restaurate.

Fig. 17 Biserica romano-catolică „Sf. Mihail”, Cluj-Napoca, sistemul de consolidare a bolților corului

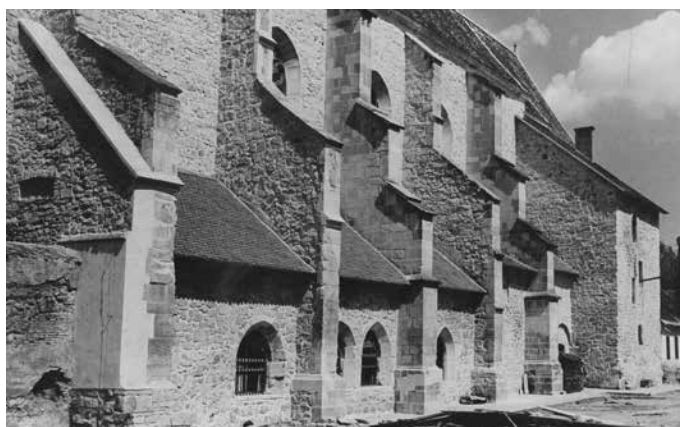
Fig. 18 Biserica reformată Matia, Cluj-Napoca, fațada Sud după restaurare, cca 1960 – această fotografie face parte din cele câteva documente conservate pe planșeta d-nei Mănciulescu la DMI

Ctitoria lui Matei Corvin, ridicată în perioada 1486–1494, suferise mai multe prefaceri majore. Lucrările de consolidare și restaurare, începute în anul 1959, sunt conduse de aceeași echipă care restaura Biserica romano-catolică „Sf. Mihail” din Cluj-Napoca: șef proiect – arhitect Rodica Mănciulescu, structuri – inginer Ion Dumitrescu. Intervențiile urmăresc readucerea monumentului la forma de origine. Restaurarea reconstituie faza gotică a galeriei chiostrului, alipită fațadei de sud, unde bolțile gotice fuseseră înlocuite cu bolți cilindrice, dispuse mai sus decât cele de origine, a căror cotă inițială a putut fi stabilită pe baza consolelor din piatră și a urmelor timpanelor păstrate în zidărie. Pe fațade este înlăturată tencuiala și este pusă în valoare zidăria din piatră brută, care este rostuită și reîntregită. În timpul cercetărilor și a lucrărilor de amenajare exterioară, sunt descoperite zidurile claustrului demolat în anul 1603, care sunt puse în valoare, ca ruine<sup>2</sup>.

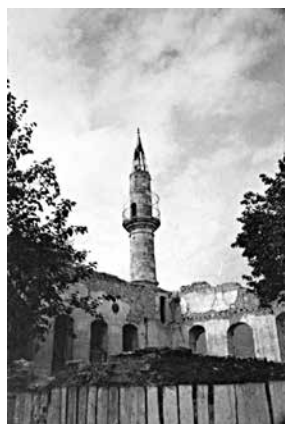
Fig. 19 Geamia Hunchiar, Constanța, înainte de restaurare, 1955 (E. Rațiu)

Grav avariată de bombardamentele sovietice din anul 1941, în timpul celui de Al Doilea Război Mondial, geamia mai păstra în poziție verticală doar o parte din ziduri și minaretul. Restaurarea începută în anul 1955 utilizează procedeul anastilozei pentru materialul litic recuperat din moloz. Fragmentele autentice sunt repuse pe poziție și restaurate: portal, ancadramente, elemente de parament, profiluri ale cornișei. Se realizează reîntregiri ale zidăriei, cu material nou, se refac acoperișul și învelitoarea din oțel. În interior: este refăcut cafasul, după urmele păstrate în zidărie, cu mușarabie din panouri traforate și scară de acces din lemn, sunt restaurate pardoseala și decorațiile nișei altarului din plăci ceramice și panouri pictate, este refăcut tavanul din lemn, decorat cu motive geometrice<sup>4</sup>.

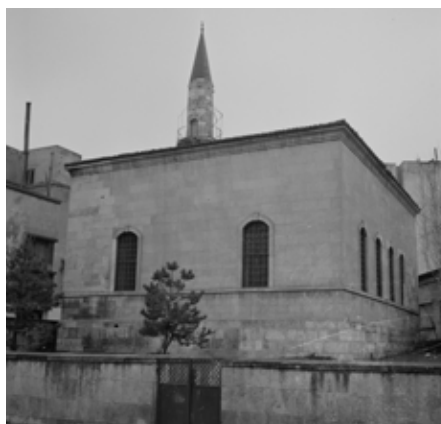
Fig. 20 Geamia Hunchiar, Constanța, după restaurare (arh. Ștefan Mănciulescu, 1978)

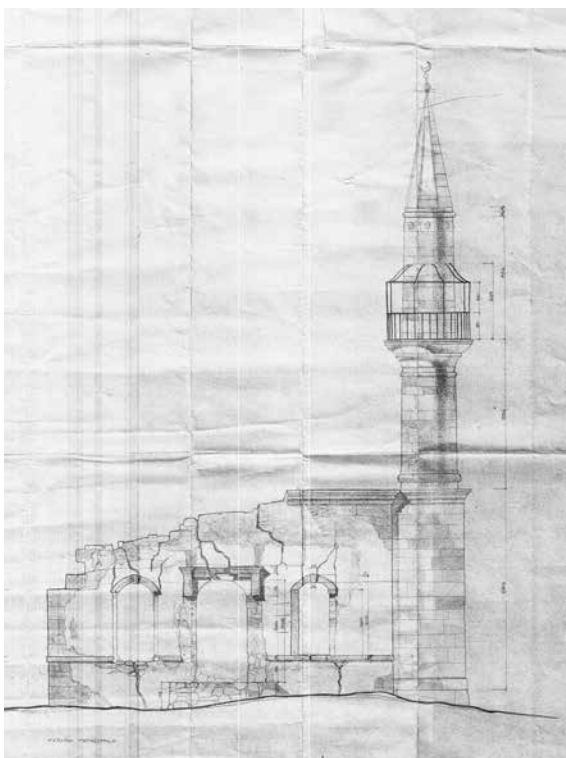
Fig. 21 Geamia Hunchiar, Constanța, fațada principală, relevu, 1955, șef proiect și desen arh. Rodica Mănciulescu

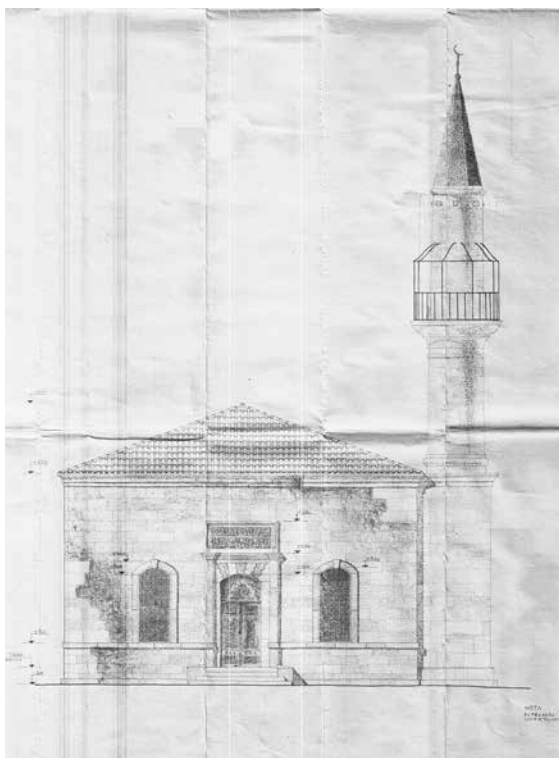
Fig. 22 Geamia Hunchiar, Constanța, fațada principală, proiect restaurare, 1956, șef proiect și desen arh. Rodica Mănciulescu

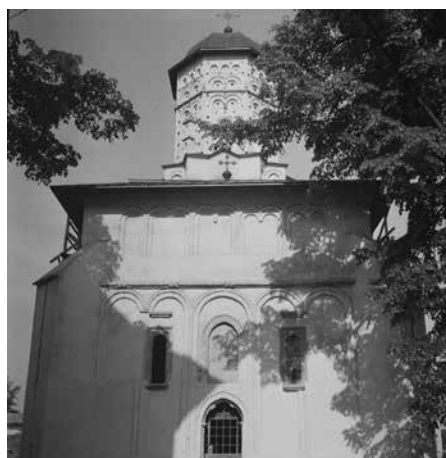
Fig. 23 Biserica Stelea, Târgoviște, după restaurare (arh. Ștefan Mănciulescu, 1978)

Restaurarea datorată arhitect Rodica Mănciulescu se desfășoară în mai multe etape, în perioada 1970-1975, prin actualizarea și dezvoltarea proiectului din anul 1955 întocmit de același arhitect. Intervențiile de restaurare a ctitoriei lui Vasile Lupu, ridicată în 1644-1645, se desfășoară la biserică, turnul clopotniță, ruinele fostului palat al mitropolitului Nifon și incintă. Biserica este restaurată prin înlăturarea intervențiilor neadecvate efectuate în timp și restabilirea formelor originare: sunt restaurate și completate elemente din piatră – soclu, banchetă, cornișă, profile, sunt refăcute bolțile turlor și acoperișul, sunt înlocuite elemente decorative distruse, este marcat în pardoseală planul bisericii inițiale, din secolul al XVI-lea, peste care s-a ridicat ctitoria lui Vasile Lupu. Urmele vechii biserici fuseseră descoperite în anul 1972 de arheologul Gh. Cantacuzino în timpul cercetării arheologice desfășurate în cadrul intervenției de restaurare. Ruinele fostului palat al mitropolitului Nifon aflate în incintă sunt degajate, consolidate și protejate cu copertine din piatră, bolțile beciului sunt consolidate. Întreaga incintă este amenajată<sup>5</sup>.

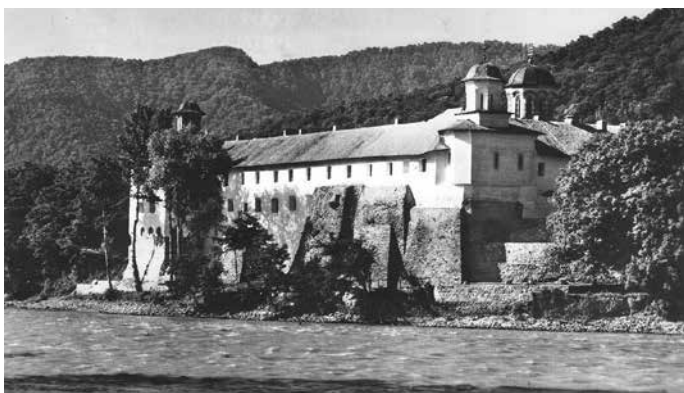
Fig. 24 Mănăstirea Cozia, vedere dinspre Olt, după restaurare, 1964 (Ed. Meridiane)

Întregul ansamblu al Mănăstirii Cozia este restaurat de D.M.I. în perioada 1958-1962, șef de proiect arhitect Rodica Mănciulescu. Sunt consolidate și restaurate cele trei laturi de chilii ale incintei. Paraclisul lui Brâncoveanu, aflat în ruină – își pierduse bolțile și turla – este reîntregit pe baza urmelor păstrate *in situ* și a unor reprezentări de epocă. Paraclisul lui Mihnea Turcitul este consolidat, restaurat și pus în valoare prin intervenții asupra spațiilor muzeale: desființarea zidului interior de nord, care separa muzeul de paraclis și ridicarea planșeului muzeului – care este refăcut din lemn de stejar – pentru punerea în valoare, în interiorul muzeului, a cornișei și a paramentului paraclisului. Sunt refăcute bolțile cu lunete ale unor încăperi ale laturii de sud pe baza urmelor păstrate în zidărie. Este restaurat foișorul de pe latura de nord, pe baza unei fotografii din anul 1867 realizată de Carol Popp de Szathmari. Sunt desființate intervenții parazitare și extinderi din secolele al XIX-lea și XX ale chiliilor, cărora li se redă aspectul istoric. Tâmplăria de origine a unor ferestre înzidite, descoperită în timpul lucrărilor de restaurare, este folosită ca model pentru noua tâmplărie. Pentru punerea în valoare a peisajului excepțional al Văii Oltului, exteriorul laturii de est a incintei mănăstirești este amenajat prin construirea unor terase pentru promenadă și belvedere, accesibile din interiorul mănăstirii. Ziduri ale laturii de vest a incintei descoperite în timpul lucrărilor de amenajare sunt eliberate și puse în valoare peisagistic, fiind integrate în parcul dintre mănăstire și șosea. Prin demolarea unui corp de chilii de pe latura de nord a incintei, construite în secolul XX, lipsite de valoare, degradate și scoase din uz, este ameliorată relația vizuală dintre mănăstire și peisaj și este pusă în valoare prezența bolniței și relația acesteia cu restul ansamblului<sup>6</sup>.

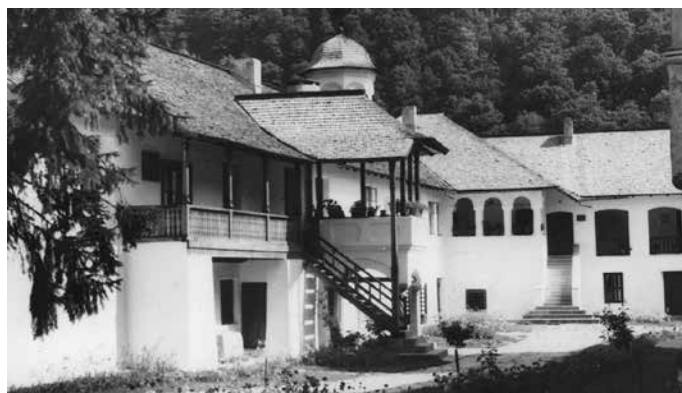
Fig. 25 Mănăstirea Cozia, latura Nord a incintei, după restaurare, 1966 (Gheorghe Marin)

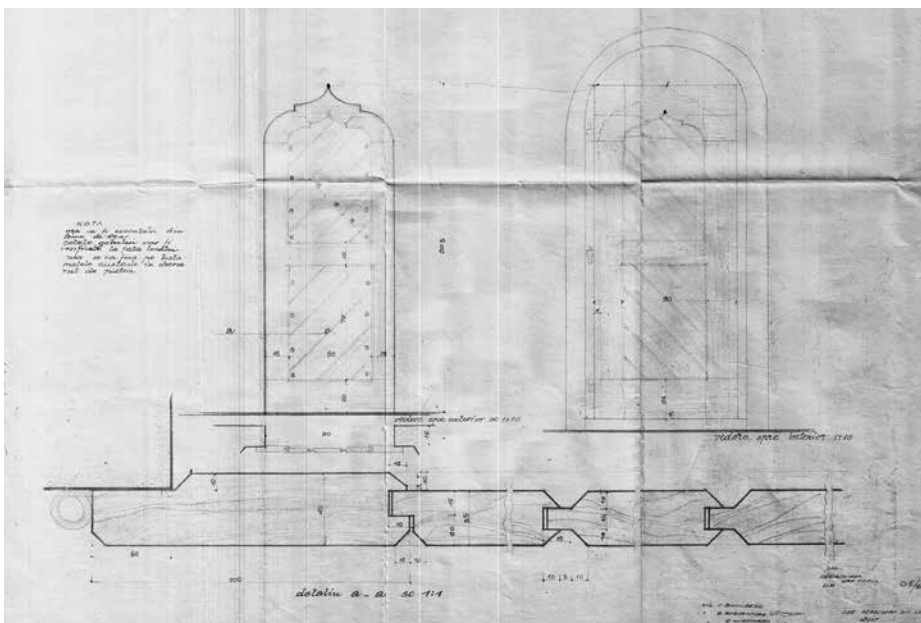
Fig. 26 Mănăstirea Cozia, proiect de ușă pentru paraclisul brâncovenesc, 1960, șef proiect și desen arh. Rodica Mănciulescu

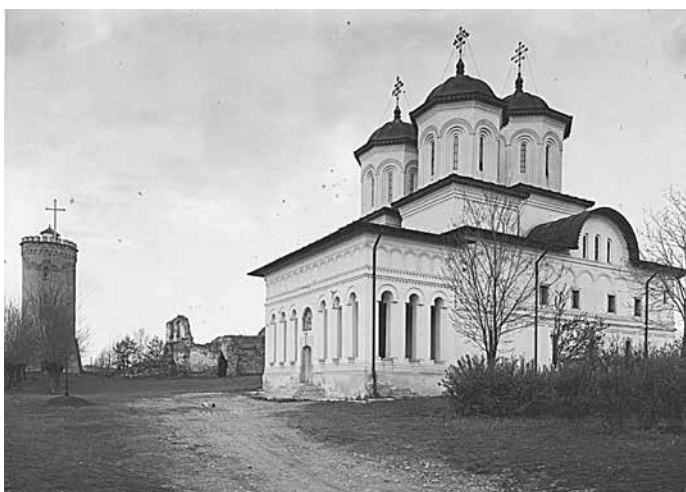
Fig. 27 Biserica Domnească „Adormirea Maicii Domnului”, Târgoviște, înaintea de restaurare, 1939 (N. Țațu)

Studiile și cercetările întreprinse începând cu anul 1961 aduc informații importante care permit adoptarea deciziilor de restaurare: se urmărește revenirea la planimetria și volumetria de origine, sunt înlăturate intervențiile modificatoare ale restaurării de la începutul secolului, sunt restabilite forma și dimensiunile vechilor deschideri ale bisericii și ale vechilor timpene ale fațadelor laterale, este redat nivelul inițial de călcare, soclul este readus la aspectul inițial, se înlătură tencuielile exterioare și este restaurat și pus în valoare paramentul din cărămidă aparentă, de foarte bună calitate, cu format special și fin finisată. Turla de pe naos, deplasată și grav avariată de cutremurul din anul 1940 – forfecată după un plan înclinat – este readusă în poziție verticală și consolidată cu desprinderea și refixarea frescei. Cornișele bisericii sunt coborâte și turele sunt degajate. Se refac acoperișurile piramidale din vechile reprezentări ale bisericii, luându-se ca reper urmele păstrate pe bazele turelor. Se realizează o învelitoare de țiglă smălțuită, pe baza informațiilor furnizate de resturile de ceramică colorată descoperite în podul bisericii<sup>7</sup>.

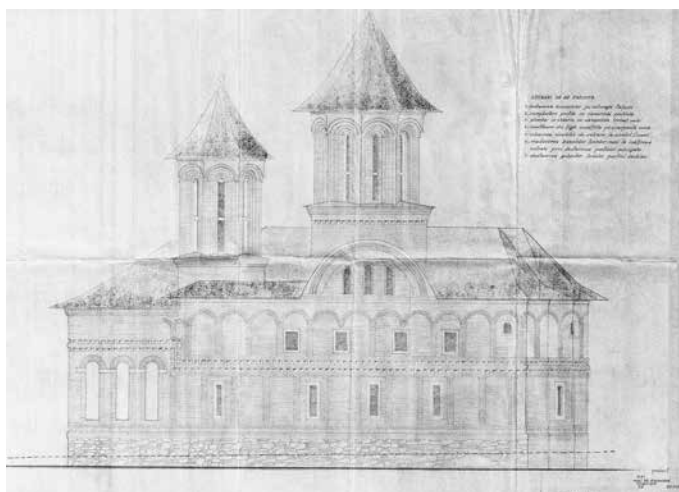
Fig. 28 Biserica Domnească „Adormirea Maicii Domnului”, Târgoviște, fațada Sud, proiect restaurare, 1963, șef proiect și desen arh. Rodica Mănciulescu

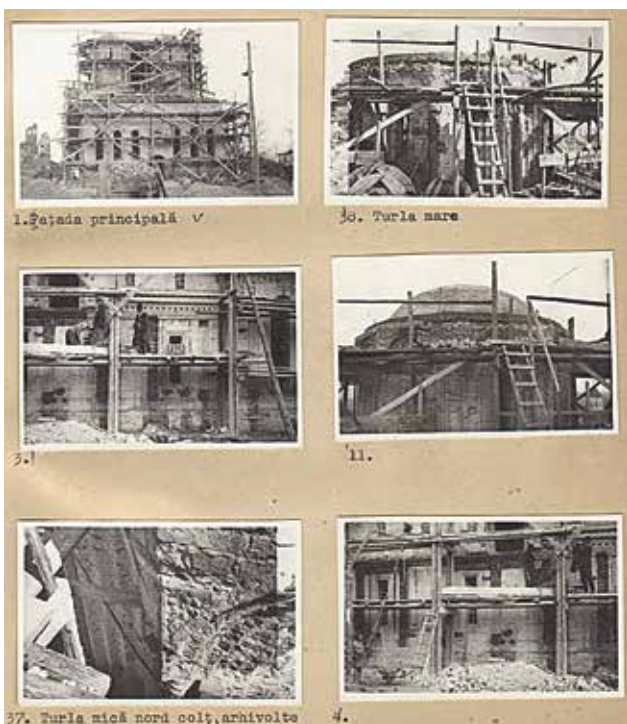
Fig. 29 Biserica Domnească „Adormirea Maicii Domnului”, Târgoviște, în timpul restaurării, 1962 (documentar foto arh. Ștefan Balș)

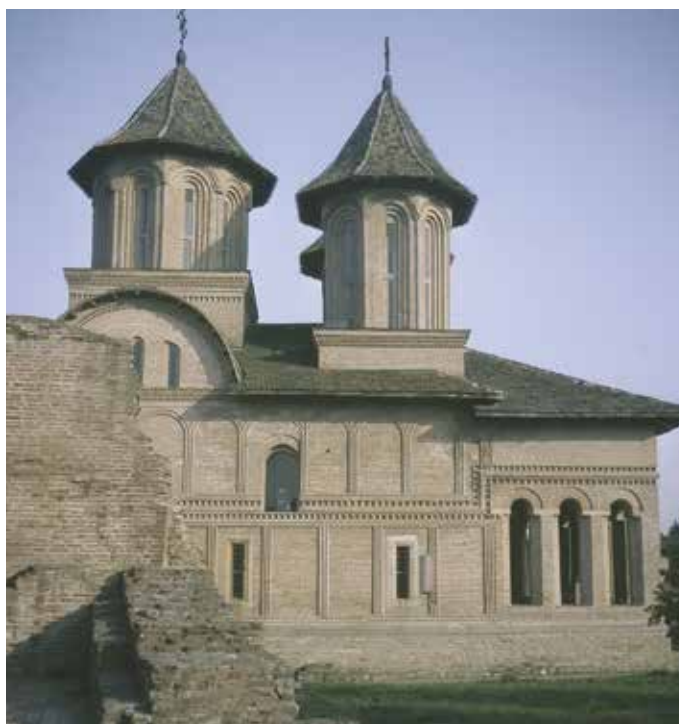
Fig. 30 Biserica Domnească „Adormirea Maicii Domnului”, Târgoviște, după restaurare, 1978 (arh. Ștefan Mănciulescu)

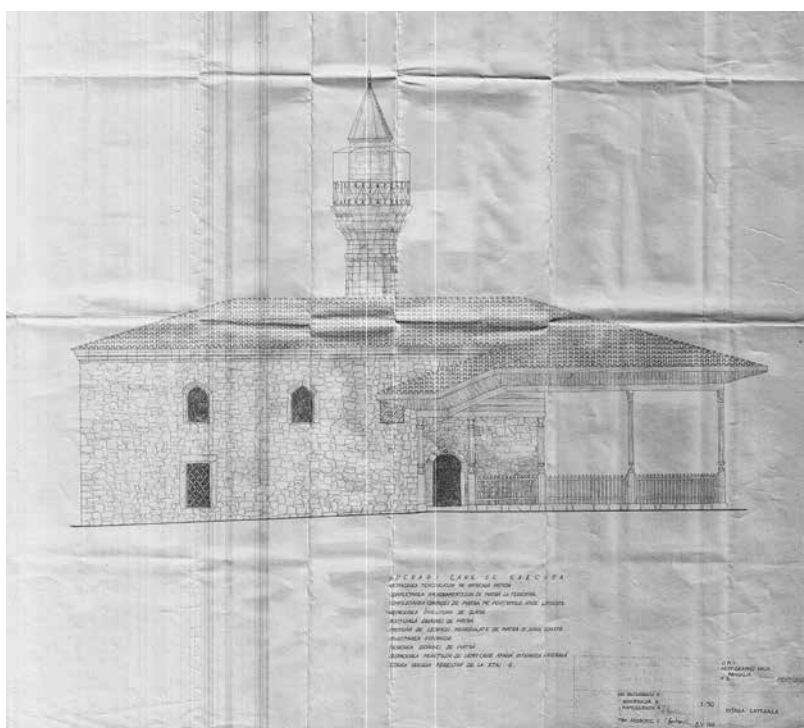
Fig. 31 Geamia „Esmahan Sultan”, Mangalia, fațadă laterală, proiect restaurare, 1961, șef proiect și desen arh. Rodica Mănciulescu

Întreg ansamblu al geamiei, datând din secolul al XVI-lea este restaurat și pus în valoare de arhitect Rodica Mănciulescu în perioada 1960-1962. Se țes și se injectează fisurile zidăriei, a cărei tencuială este înlăturată, fiind eliberată și pusă în valoare zidăria din piatră. Este refăcut acoperișul tradițional cu învelitoare din olane. Sunt completate ancadramele și este refăcută cornișa din piatră. În interior este restaurat pavimentul de origine, din dale ceramice hexagonale, sunt curățați și restaurați stâlpii din piatră și marmură, care susțin cafasul, proveniți din ruine grecești și care fuseseră tencuiți, sunt restaurate panourile traforate ale mușarabiei, este refăcut plafonul din lemn ornamentat, sunt decapate tencuielile interioare, punându-se în valoare vechea decorație policromă a pereților – mihrabul semicircular, cioplit în grosimea peretelui, recăpătându-și astfel pictura inițială. Întreaga incintă este amenajată, cu păstrarea caracterului „pitoresc” al acesteia, așa cum suna recomandarea comisiei de avizare din cadrul C.S.C.A.S. – D.M.I.: pietrele de mormânt căzute sunt restaurate și repositionate, sunt reparate vechile alei pietruite ale cimitirului, fântâna de cult este restaurată – sunt eliberate din betonul adăugat la reparațiile anterioare picioarele sarcofagului folosit ca bazin al fântânii, picioare alcătuite din baze de coloane vechi grecești, pentru completarea amenajării peisagere sunt plantați arbori și flori<sup>10</sup>.

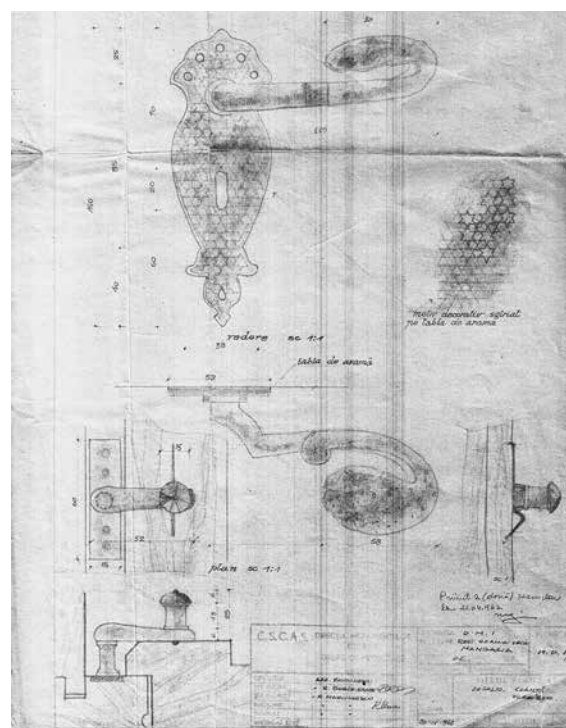
Fig. 32 Geamia „Esmahan Sultan”, Mangalia, detaliu clanță, foreiber, 1962, șef proiect și desen arh. Rodica Mănciulescu

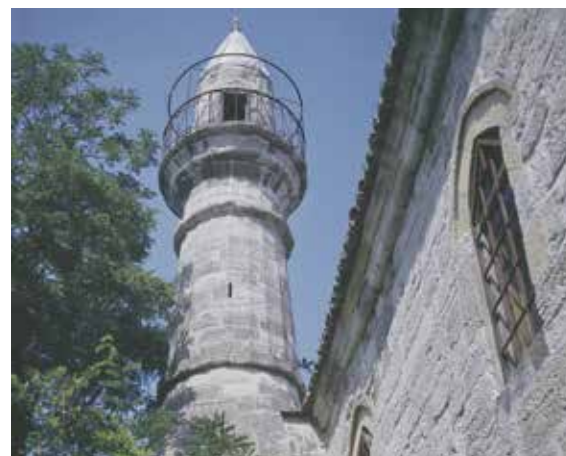
Fig. 33 Geamia „Esmahan Sultan”, Mangalia, după restaurare, 1978 (arh. Ștefan Mănciulescu)

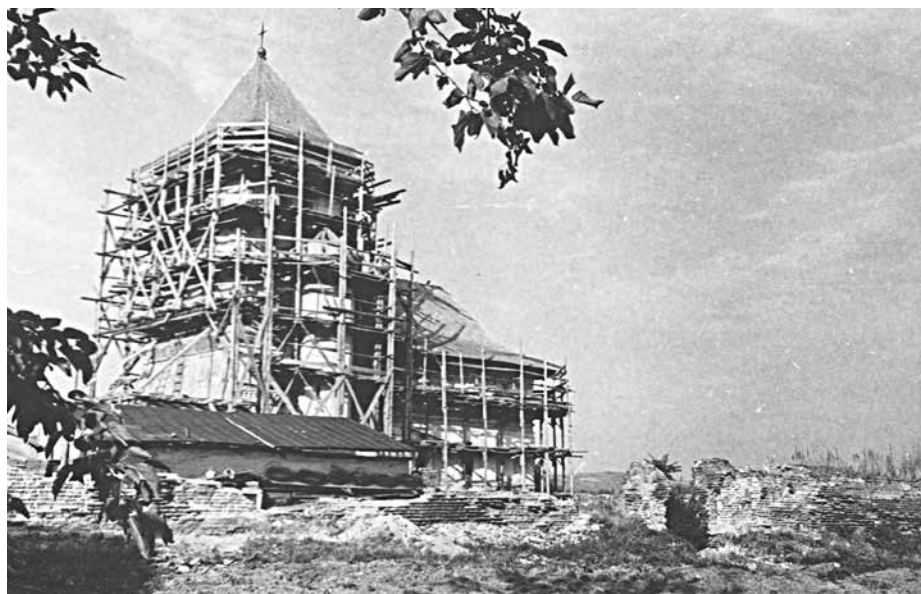
Fig. 34 Biserica mănăstirii Strehaia, în timpul restaurării, 1966 (Gheorghe Marin)

Ctitoria lui Matei Basarab și a lui Constantin Brâncoveanu devenise biserică de mir în anul 1864. În perioada 1899-1902 autoritățile comunale demolaseră ruinele chiliilor și ale casei domnești. Biserica fusese scoasă din uz în anul 1957. În anul 1960, la demararea intervențiilor de restaurare, șef de proiect arhitect Rodica Mănciulescu, din vechea mănăstire nu mai existau decât biserica și turnul clopotniță, de intrare în fosta incintă mănăstirească, aflate în stare precară, și o parte a zidului de incintă, în ruină. Pe baza unei riguroase cercetări a monumentului in situ și a documentării istorice, în perioada 1960-1971 este restaurat întregul ansamblu: biserica, turnul clopotniță, zidul de incintă, fântâna. Decaparea tencuielilor recente permite readucerea ferestrelor naosului și pronaosului bisericii la vechile dimensiuni și eliberarea și restaurarea picturii și elementelor decorative originare ale fațadei. Beciurile fostului palat domnesc sunt eliberate, consolidate, restaurate și puse în valoare<sup>11</sup>.

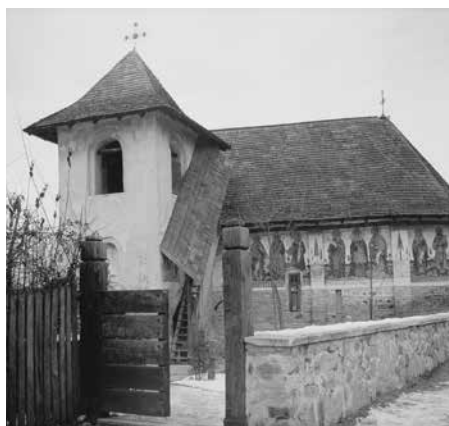
Fig. 35 Biserica „Adormirea Maicii Domnului” – Olari, Curtea de Argeș, după restaurare, 1977 (arh. Ștefan Mănciulescu)

Biserica ridicată în a doua jumătate a secolului al XVII-lea se afla în stare avansată de gradare în momentul inițierii de către D.M.I. a intervențiilor în regim de urgență, în anul 1966, șef de proiect arhitect Rodica Mănciulescu. Zidurile și bolțile erau străpunse de fisuri puternice, cu dislocări. Șarpanta și învelitoarea erau foarte degradate. Sunt consolidate și restaurate bolțile, zidurile și paramentul prin plombări, țeseri de zidărie, injectări, rostuieli, este consolidată și restaurată scara de acces la turnul clopotniță, sunt refăcute șarpanta și învelitoarea din șifă, pardoselile, tâmplăria. Este amenajată întreaga incintă<sup>12</sup>.

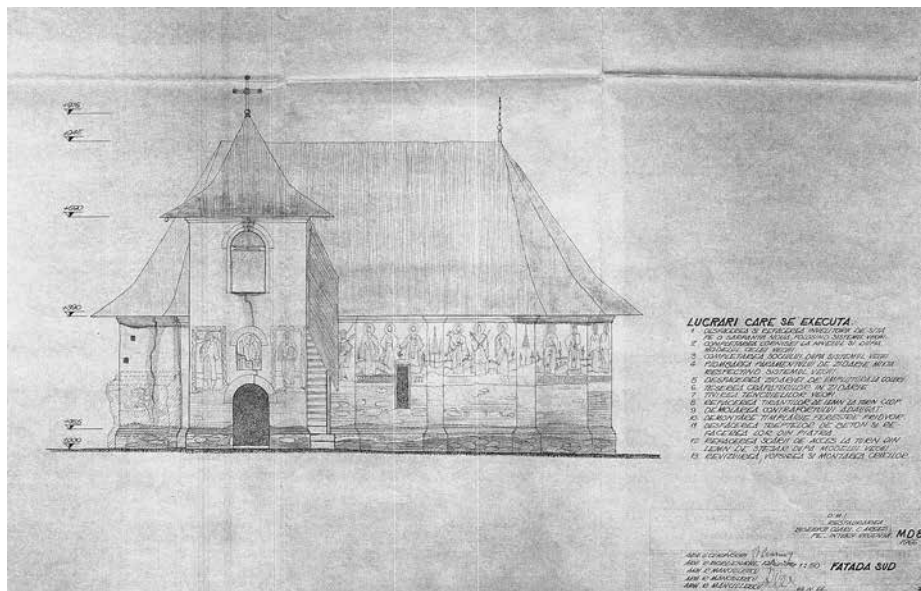
Fig. 36 Biserica „Adormirea Maicii Domnului” – Olari, Curtea de Argeș, fațada Sud, proiect restaurare, 1966, șef proiect și desen arh. Rodica Mănciulescu

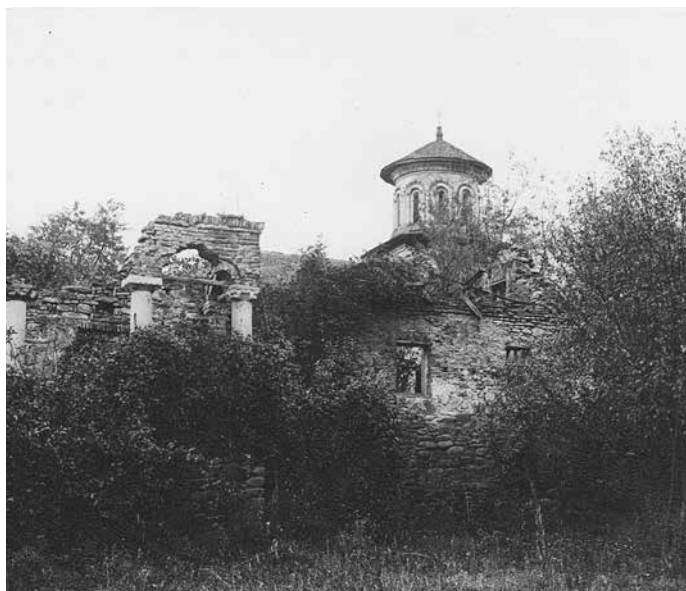
Fig. 37 Schitul Scăueni, comuna Berislăvești, județ Vâlcea, ruine stăreție, 1946 (arh. V. Moisescu)

Schitul a fost ridicat în ultimii ani ai secolului al XVIII-lea, ca metoh al Mănăstirii Cozia, de către starețul Teodosie, pentru economul și călugării însărcinați cu administrarea moșiei de la Scăueni. La începutul anilor '50 ansamblul alcătuit din biserică, turn clopotniță, casa starețului și zid de incintă era grav avariat. Biserica avea zidurile fisurate și contraforții sudici dărâmați. Casa starețului (fostele chilii) era în ruină: beciul, acoperit cu boltă semicilindrică, era parțial prăbușit, în timp ce etajul era prăbușit în cea mai mare parte, păstrând o parte din ziduri, până la parapetul ferestrelor. La etaj se mai păstrau urmele foișorului, cu cinci coloane din piatră cu arce trilobate, dintre care doar unul mai era în picioare. Zidurile de incintă din piatră de râu erau foarte degradate. Ansamblul este restaurat în perioada 1956–1958, șef de proiect arhitect Rodica Mănciulescu. Intervențiile majore se desfășoară asupra casei starețului, care este restaurată pe baza urmelor descoperite in situ, folosindu-se materialul litic găsit în incintă, sunt completate zidurile și bolțile beciurilor și zidurile etajului, este reconstruit foișorul, folosindu-se procedeul anastilozei pentru re poziționarea coloanelor. Se menține și restaurează parapetul aparent. Ansamblul este acoperit cu șifă. Întreaga incintă este amenajată<sup>13</sup>.

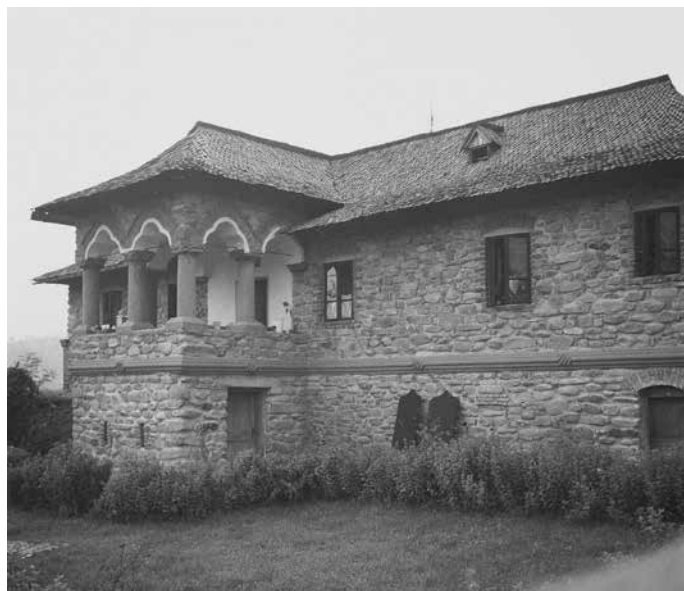
Fig. 38 Schitul Scăueni, comuna Berislăvești, județ Vâlcea, stăreția după restaurare, 1978 (arh. Ștefan Mănciulescu)

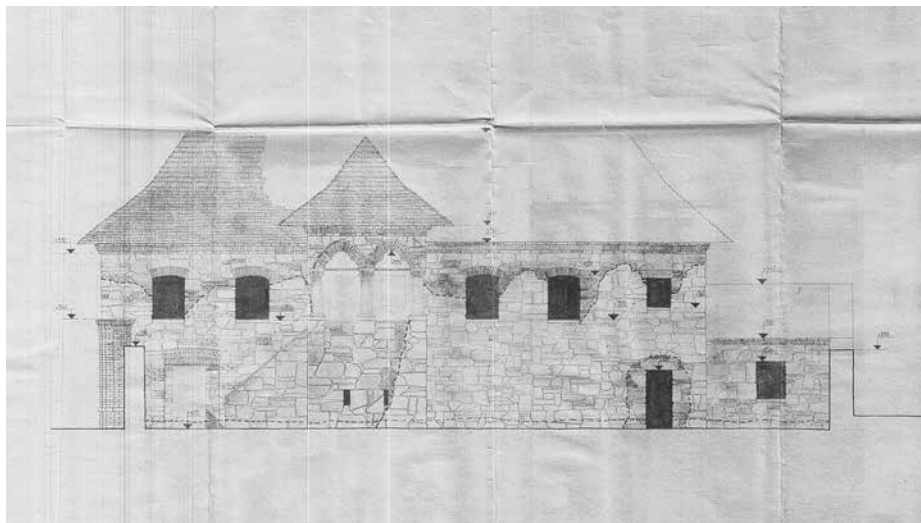
Fig. 39 Schitul Scăueni, comuna Berislăvești, județ Vâlcea, fațada Sud stăreție, proiect restaurare, 1956, șef proiect și desen arh. Rodica Mănciulescu

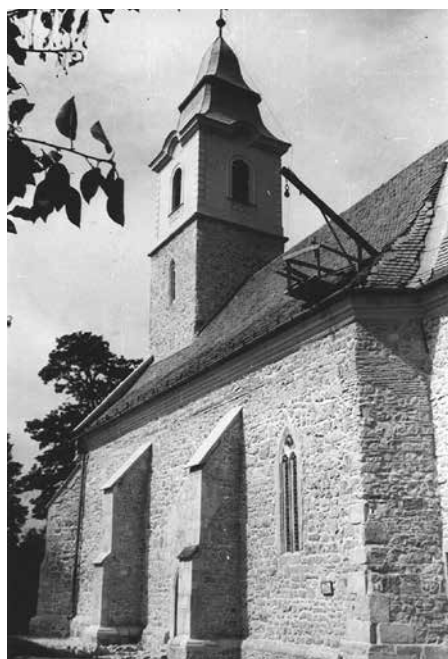
Fig. 40 Biserica romano-catolică, Florești, județ Cluj, fațada Sud după restaurare, 1962

Important monument al goticului târziu, biserica romano-catolică din Florești, județul Cluj, atestată documentar în secolul al XIV-lea, suferise numeroase intervenții modificatoare de-a lungul timpului. Este restaurată în regim de urgență în perioada 1960–1963, șef de proiect arhitect Rodica Mănciulescu, care în acea perioadă restaura alte două importante monumente gotice din județ: Biserica romano-catolică „Sf. Mihail” și Biserica reformată Matia din Cluj-Napoca. Intervențiile constau în: decapări de tencuieli pentru punerea în evidență a elementelor originare, desfacerea ferestrelor gotice înzidite, completarea profilelor de piatră, rostuirea zidăriei din piatră, refacerea învelitorii din țiglă pe vechea șarpantă. În interior: sunt restaurate empore, arcul triumfal, este ridicat la cota originală plafonul de deasupra navei centrale din grinzi de lemn, este coborât

nivelul de călcare, sunt desfăcute tencuielile pentru punerea în valoare a picturii de origine. Este consolidat și restaurat zidul de incintă<sup>14</sup>.

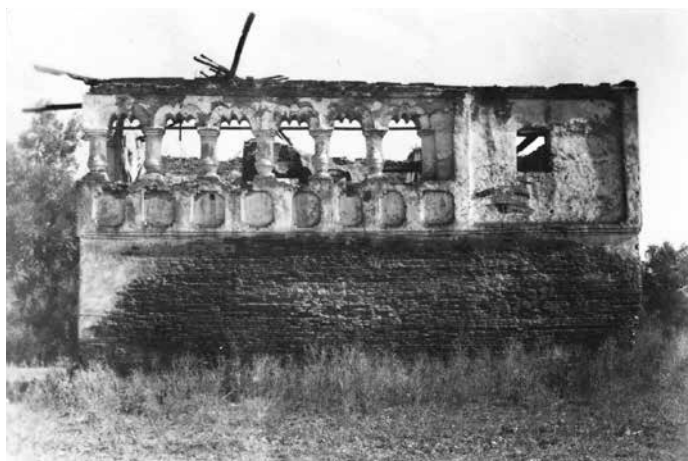
Fig. 41 Cula Cuțui, Broșteni, înainte de restaurare, 1962 (Arhiva D.M.I.)

Casa-culă din Broșteni, ridicată în anul 1815 de Ghiță Cuțui, căpitan al lui Tudor Vladimirescu, ajunsese ruină la începutul anilor '60. Din locuința fortificată mai erau în picioare doar beciurile și parte din puternicele ziduri exterioare ale etajului. În anul 1965, la propunerea arhitectului Grigore Ionescu, proiectul de restaurare a culei îi este încredințat arhitectei Rodica Mănciulescu, care la acea vreme restaura Mănăstirea Strehăia, aflată nu departe. Intervențiile efectuate în regim de urgență în perioada 1965-1968 constau în: consolidarea bolților cilindrice pe arce dublouri ale beciurilor, completarea zidăriei cu cărămidă format vechi, executarea unui planșeu din beton armat peste etaj, cu excepția foișorului, unde planșeul executat este din lemn masiv păstrat aparent, conform celui dispărut, refacerea acoperișului cu învelitoare din șită și a tâmplăriei din stejar. Este amenajat accesul din șosea până la monumentul istoric, care este pus în valoare, fiind transformat în muzeu<sup>15</sup>.

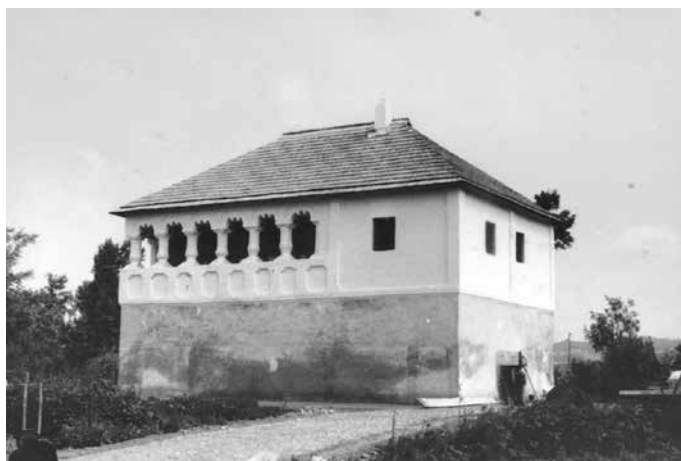
Fig. 42 Cula Cuțui, Broșteni, după restaurare, 1966, (arh. Rodica Mănciulescu)

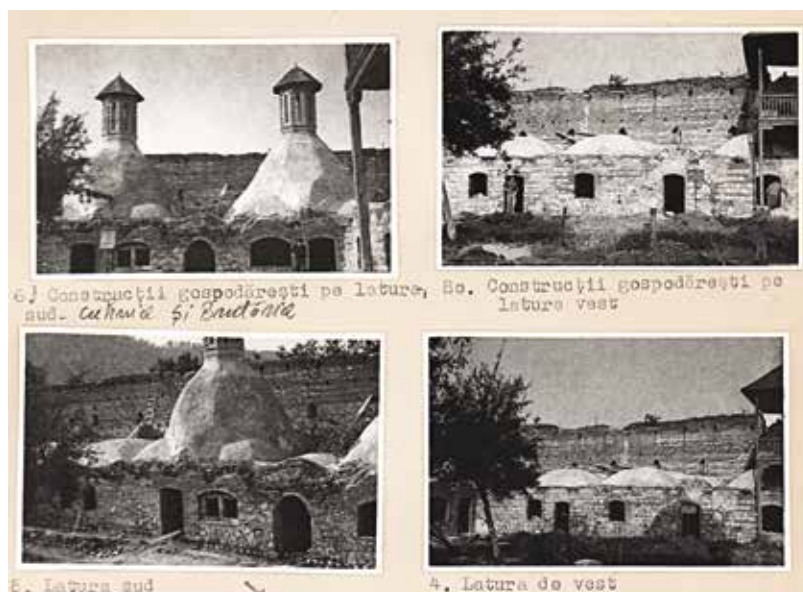
Fig. 43

Mănăstirea Aninoasa în timpul restaurării, 1970  
(documentar foto I. Dumitrescu)

Ctitoria clucerului Tudoran Vlădescu din anul 1677, extinsă în prima jumătate a secolului al XVIII-lea, este restaurată de D.M.I. începând cu anul 1968, șef de proiect arhitect Rodica Mănciulescu. Este consolidat și restaurat întregul ansamblu, urmărindu-se punerea în evidență a etapelor importante din istoria monumentului. Se intervine asupra bisericii, chiliilor, clopotniței, arhondaricului, paraclisului și zidului de incintă.<sup>16</sup>

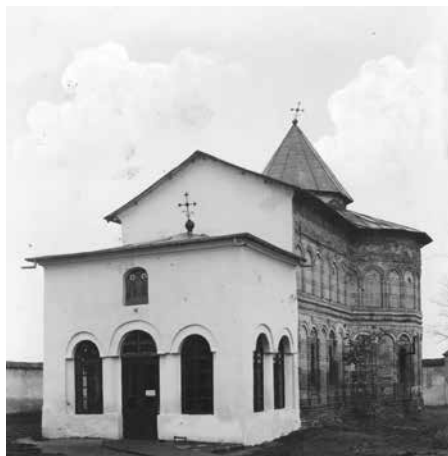
Fig. 44 Biserica mănăstirii Mărcuța, înainte de restaurare, 1938 (N. Țățu)

Biserica „Sf. Arhangheli Mihail și Gavriil” a Mănăstirii Mărcuța, important monument al arhitecturii medievale muntenești, este ctitoria marelui logofăt Dan, ridicată în anul 1587, în timpul domniei lui Mihnea Turcitul. Biserica este modificată în secolul al XVIII-lea prin adăugarea unui pridvor de mari dimensiuni și prin modificarea ușilor și ferestrelor care primesc noi încadrăminte din piatră, decorate cu bogate motive florale. Tot acum ansamblul este îmbogățit prin ridicarea unor ziduri masive de incintă și prin rezidirea turnului clopotniță. La cutremurul din anul 1802 biserica își pierde turla de pe naos, care este reconstruită din lemn, la jumătatea secolului al XIX-lea. Întregul ansamblu este restaurat în perioada 1966-1972, șef de proiect arhitect Rodica Mănciulescu. Una din deciziile de restaurare foarte discute în cadrul comisiilor de avizare este cea privitoare la soarta pridvorului adăugat în secolul al XVIII-lea. Considerându-se că acesta este martor al unei etape semnificative din istoria monumentului, se decide menținerea și restaurarea sa. Turla din paianță a naosului este desființată și reconstruită din zidărie, prin analogie. Sunt reîntregite profilatura cornișei și valorosul parament din cărămidă aparentă al bisericii. Sunt restaurate clopotnița și zidurile de incintă. Ambele incinte ale ansamblului sunt amenajate: plantații, alei de acces, trotuare<sup>17</sup>.

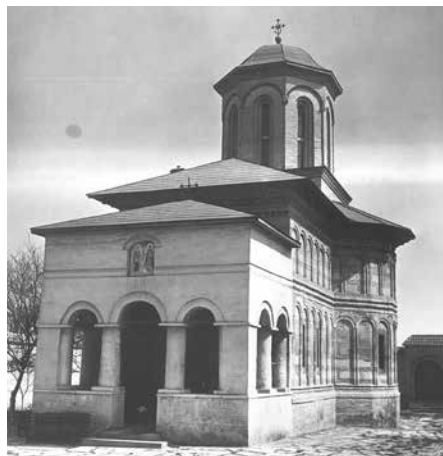
Fig. 45 Biserica mănăstirii Mărcuța, după restaurare, 1978 (arh. Ștefan Mănciulescu)

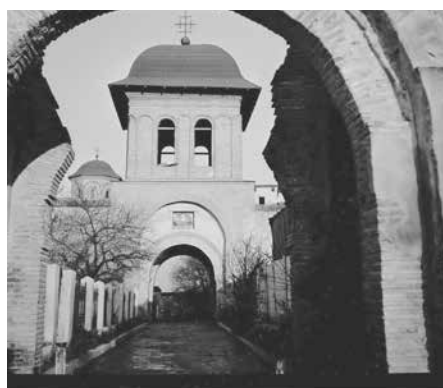
Fig. 46 Mănăstirea Mărcuța, după restaurare, 1978 (arh. Ștefan Mănciulescu)

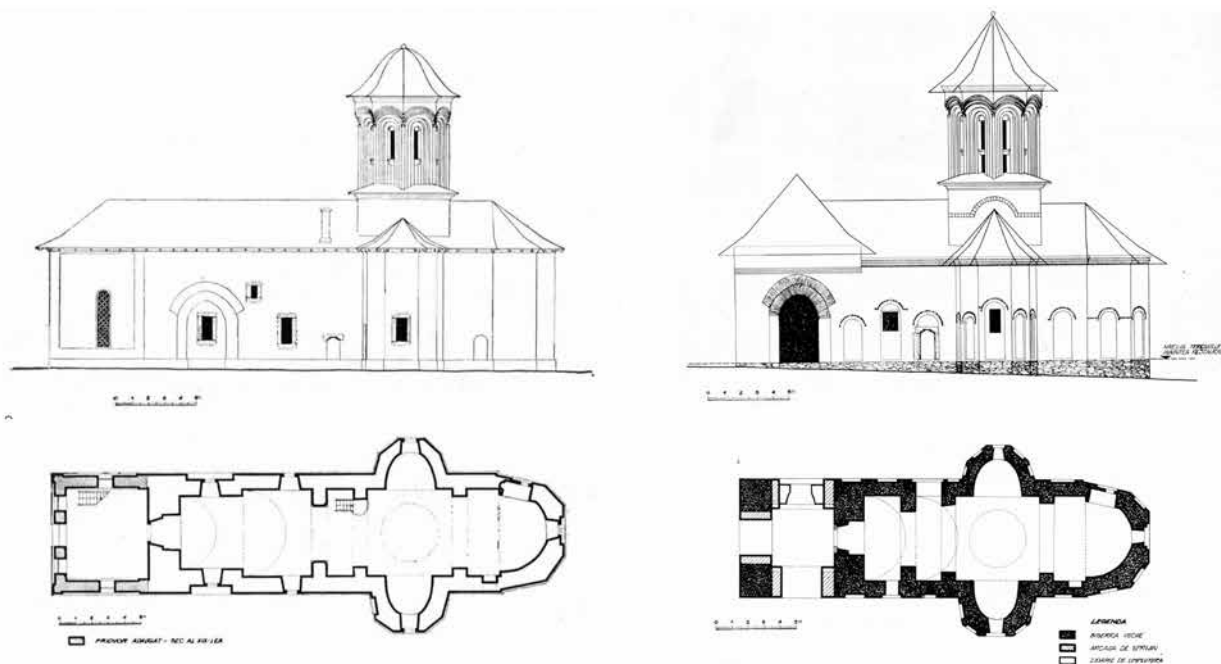
Fig. 47 Biserica „Sfânta Vineri”, Târgoviște, înainte (stânga) și după restaurare (dreapta)

Prima biserică construită în secolul al XV-lea, cu plan trilobat și boltire a spațiilor tip Cozia sau Cotmeana, fusese reconstruită în secolul al XVI-lea de la nivelul bolților, cu turlă pe naos. În anul 1850 i se adăugase un exonartex și pereții fuseseră înălțați cu un metru. Restaurarea acestei biserici, desfășurată în perioada 1967-1974, șef de proiect arhitect Rodica Mănciulescu, furnizează date surprinzătoare privind evoluția pridvorului în Muntenia. Încă din timpul restaurării, în anul 1971, arhitecții Ștefan Balș și Rodica Mănciulescu publică în *Buletinul Monumentelor Istorice* un studiu despre descoperirile făcute: „Cu toată înfățișarea ei aparent lipsită de valoare, cu o arhitectură deformată prin adaosurile suferite și fără vreo pisanie care să-i ateste vechimea, ea lăsa totuși să se întrevadă că făcea parte din acea categorie de monumente care, la fel ca cenușărea din poveste, putea să-și redobândească frumusețea ascunsă”<sup>18</sup>. Restaurarea constă în: desființarea exonartexului adăugat în secolul al XIX-lea, desfacerea porțiunii de zid supraînălțat și restabilirea profilului vechii cornișe cu trei rânduri de zimți din cărămidă, reconfirmarea învelitorii, restabilirea golurilor originare, decaparea tenacuielilor și restaurarea paramentului aparent. Lucrările conduc la descoperirea și punerea în valoare a celui mai vechi pridvor deschis din arhitectura muntenească, a cărui masivitate se datorează unui turn clopotniță, dispărut la o dată necunoscută, care, în lipsa unor informații suficiente, nu a fost reconstituit la restaurare<sup>19</sup>.

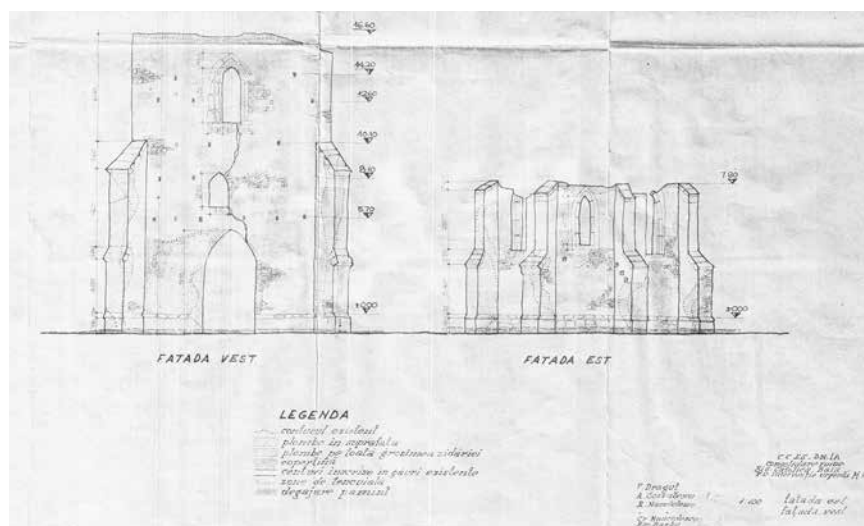
Fig. 48 Ruinele bisericii catolice „Sf. Fecioară”, Baia, proiect consolidare ruine, 1973, șef proiect și desen arh. Rodica Mănciulescu, planșă completată de arh. Cristina Mănciulescu în anul 1977

Ctitoria lui Alexandru cel Bun, atestată în anul 1410, fusese părăsită încă din secolul al XVIII-lea, aflându-se în stare de ruină la începutul anilor '70, când D.M.I. inițiază intervenții de urgență sub coordonarea arh. Rodica Mănciulescu. Sunt intervenții de înlăturare a pericolului de prăbușire, consolidări, nivelări de coranament ale zidurilor și reîntregiri parțiale<sup>20</sup>.

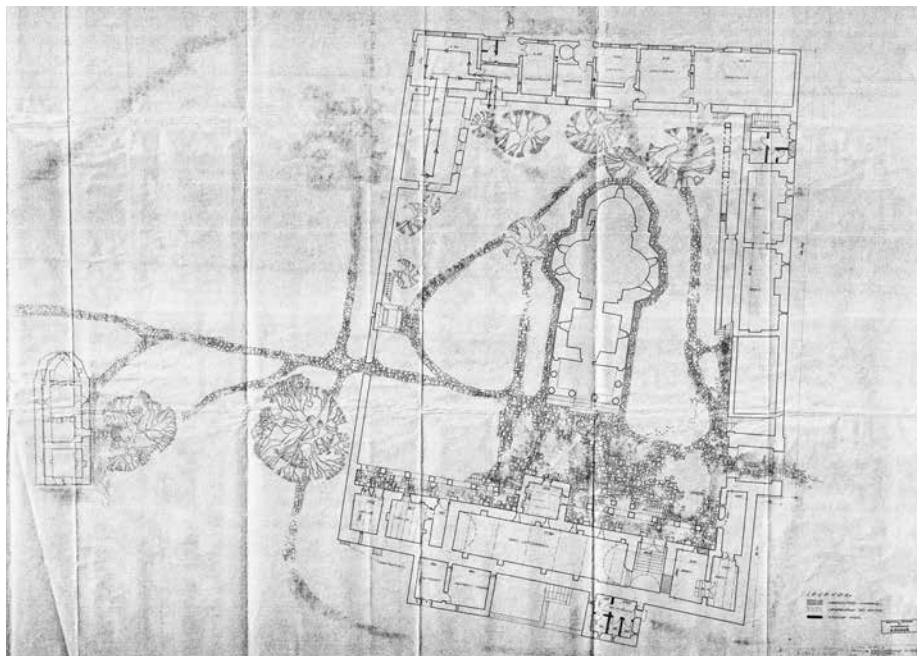
Fig. 49 Mănăstirea Polovragi, plan parter, proiect restaurare, 1973, șef proiect arh. Rodica Mănciulescu, desen „Coco” Marcu și student arh. Ștefan Mănciulescu

Ctitoria marelui postelnic Danciul Pârâianul, de la jumătatea secolului al XVII-lea, transformată și înzestrată de Constantin Brâncoveanu, este restaurată de arh. Rodica Mănciulescu începând cu anul 1973<sup>21</sup>. Întregul ansamblu alcătuit din biserică, chilii, ziduri de incintă și bolniță este restaurat și pus în valoare: bisericii și bolniței li se restaurează paramentul exterior, șarpanta, pavimentul interior din piatră, se reface învelitoarea din șifă, bolniței i se reconstituie nivelul superior al turnului clopotniță pe baza urmelor păstrate în zidărie și a tabloului votiv, chiliilor li se redă înfățișarea istorică.

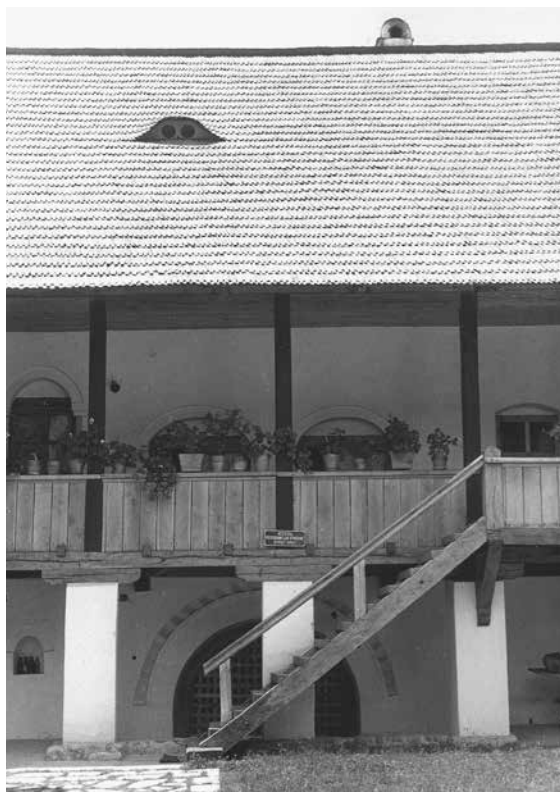
Fig. 50 Mănăstirea Polovragi, fațada Vest incintă după restaurare, 1978 (arh. Ștefan Mănciulescu)
