# CERCETĂRILE ARHEOLOGICE DE LA MĂNĂSTIREA PROBOTA – ZONA DE VEST A INCINTEI (1994)

GH. I. CANTACUZINO

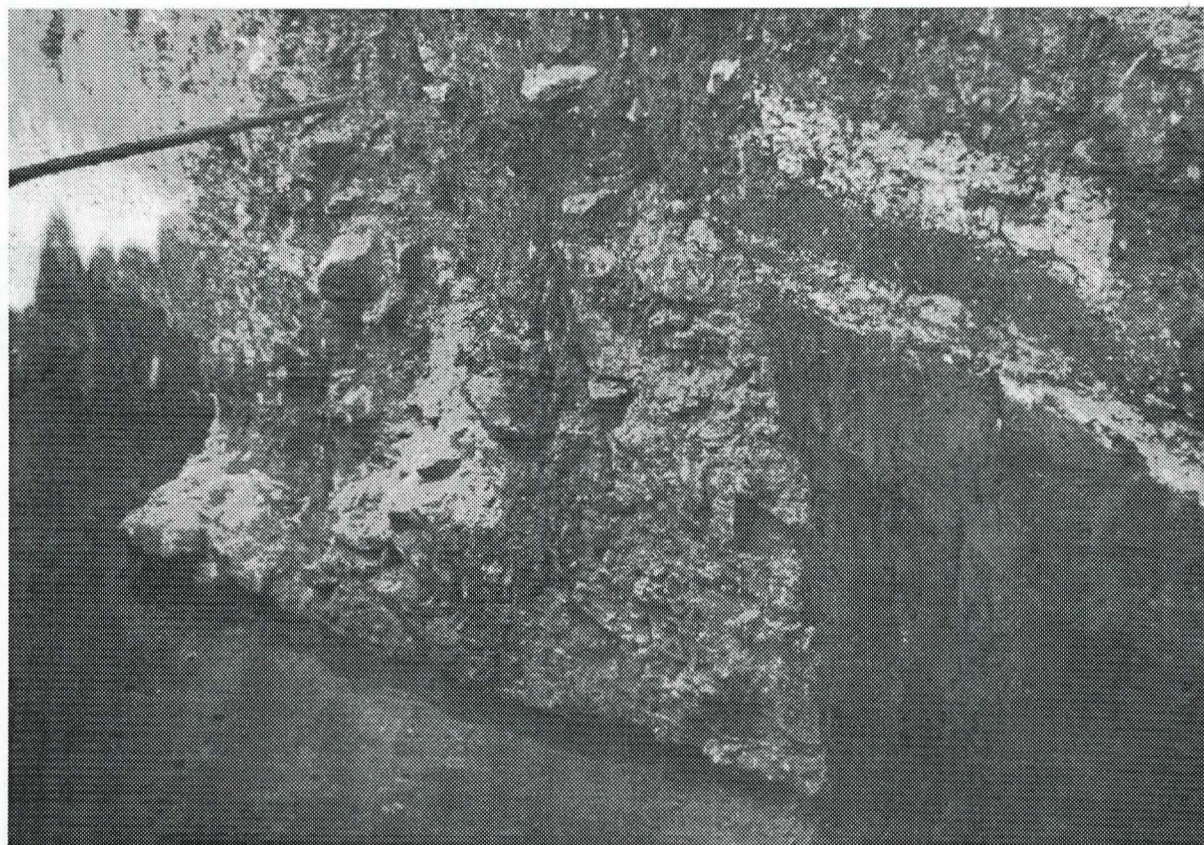
*Mănăstirea Probota. Fundația colțului construcției descoperite în partea de vest a incintei /  
Monastère de Probota. Fondations de construction découvertes à l'ouest de l'église*

Trebuie de la început remarcată descoperirea, la 5,20 m de fundația bisericii, a colțului unei zidării, din care în secțiune s-a aflat o porțiune foarte mică, cu o lungime de circa 1,70 m și o lățime de numai 0,40 m, ceea ce îngreunează concluziile privind caracterul său. Nivelul de construcție al acesteia e marcat de un strat gros de mortar de var suprapus humusului cenușiu, iar fundația, din piatră spartă și mortar, se adâncește până în pământul viu, la peste 0,80 m. Partea superioară a zidăriei, corespunzând elevației, pe o înălțime de circa 0,20 m, precum și partea de vest a fundației, au fost distruse de săpături târzii, ceea ce a contribuit de asemenea la îngreunarea observațiilor. Urmele menționate aparțin colțului unei construcții având orientare diferită de cea a bisericii și a zidului de incintă, construcție care se întindea probabil spre nord. Poziția stratigrafică a nivelului de construcție o arată ca fiind printre primele clădiri de zid din zonă. Ținând seama de orientarea diferită

față de celelalte componente ale ansamblului, precum și de apropierea de biserică, ea poate fi considerată ca anterioară cu nu prea mult timp momentului ridicării acesteia. Se poate presupune că respectiva construcție, al cărei plan și ale cărei dimensiuni urmează a fi precizate în viitor, a fost numai începută fără să fi fost terminată, presupunere ce se poate sprijini și pe lipsa, în

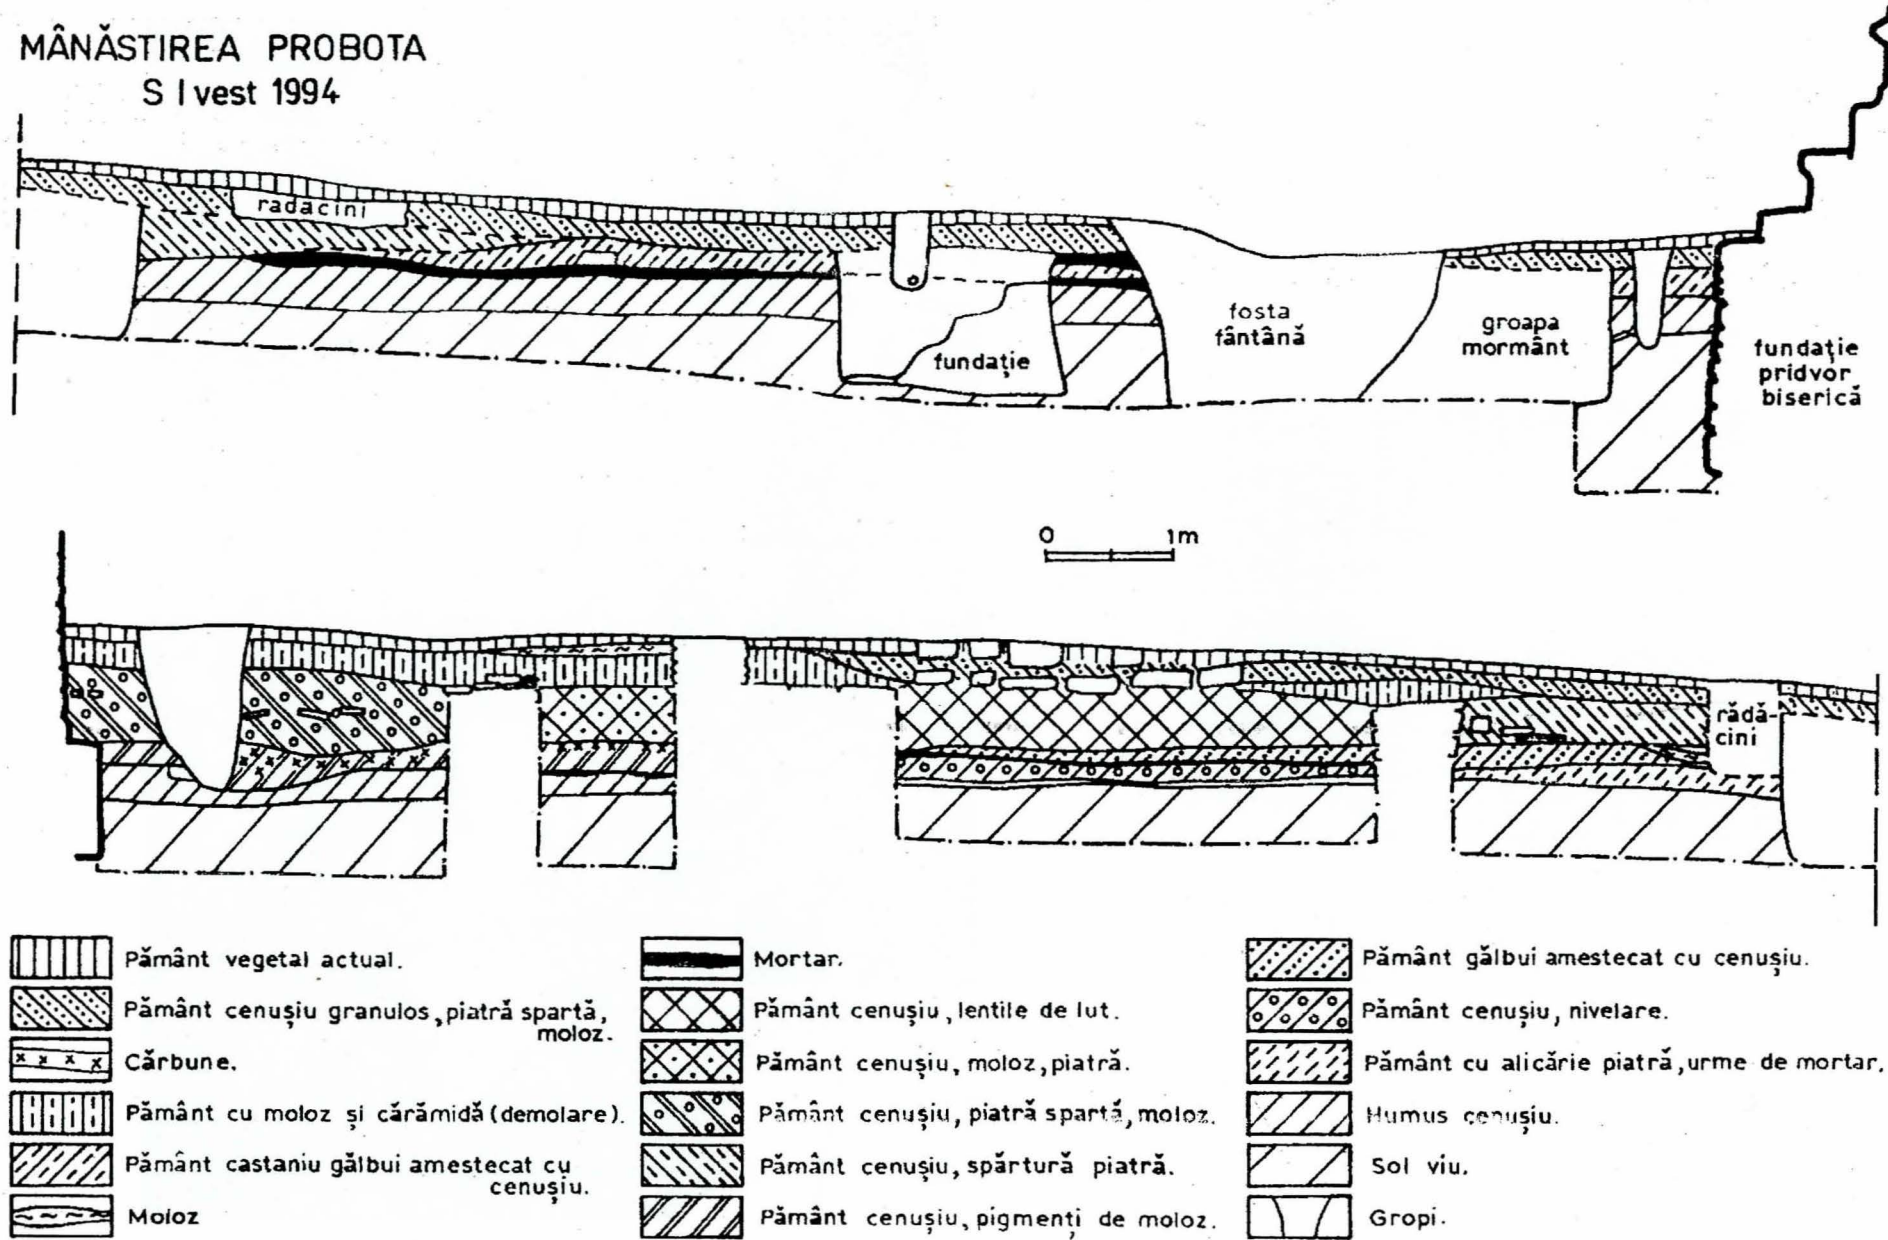
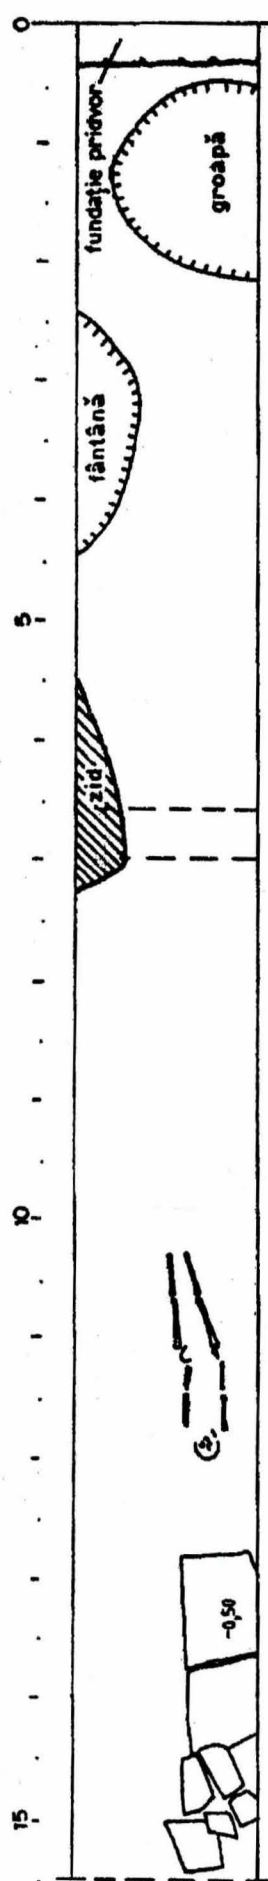
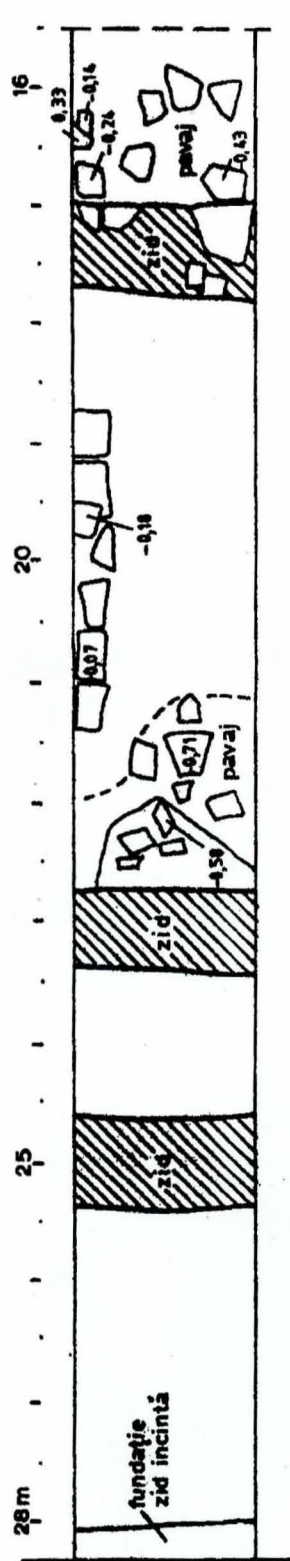
MĂNĂSTIREA PROBOTA  
S I vest 1994

Mănăstirea Probota. Secțiunea I vest, 1994, plan / Monastère de Probota. Plan du sondage I ouest, 1994

În această zonă a fost trasată, în luna august 1994, secțiunea I (vest), cu profilul nordic în prelungirea axului longitudinal al bisericii, între pridvorul acesteia și latura de vest a zidului de incintă, având lungimea de 28,50 m și lățimea de 1,50 m.

0,30 m de fundația bisericii, adâncită până la 2,55 m sub actuala suprafață; gropi de morminte a căror extremitate sudică se observă în profilul nordic al secțiunii, la 0,80 m, respectiv 12,60 m de biserică; groapa unei fântâni târzii, lățită la gură până la aproape 2 m, situată la 2,20–2,80 m de biserică; șanțul unei conducte de apă recente, la 6,50 m de lăcaș. Depunerile au fost deranjate în mare măsură, în partea de est a incintei, de succesivele construcții și amenajări din această zonă, cu numeroase transformări. Observațiile au fost îngreunate de rădăcinile a doi arbori bătrâni, la sud de care a fost trasată secțiunea.
