# BUZEȘTI – BERZEI: O ALTĂ FAȚETĂ

Hanna Derer

Bucharest has to suffer new losses of cultural heritage for urban planners claim that creating a new north – south axis is the only way to protect the whole from too heavy traffic. On the other hand, what they perceive as mere details is often a vital aspect of the cultural resource and also a valuable source to learn about urban development. This is exactly the case of three historic monuments along the Berzei Street, one that, unfortunately, is about to be enlarged. Together, these three buildings tell true stories about a successful progress strategy of the town hall at the end of the 19<sup>th</sup> century, at a time when local authorities were able to cooperate with the local community in absence of a written agreement for a joint venture. Consequently, the cautious but still ambitious attitude of the town hall to modernise a market place was accompanied and consolidated by that of local craftsmen, as well as by the intelligent investment of freelance professionals. As a result, the whole area flourished in a healthy way that one would call today “sustainable development”. In the end, as this part of Bucharest has already vanish

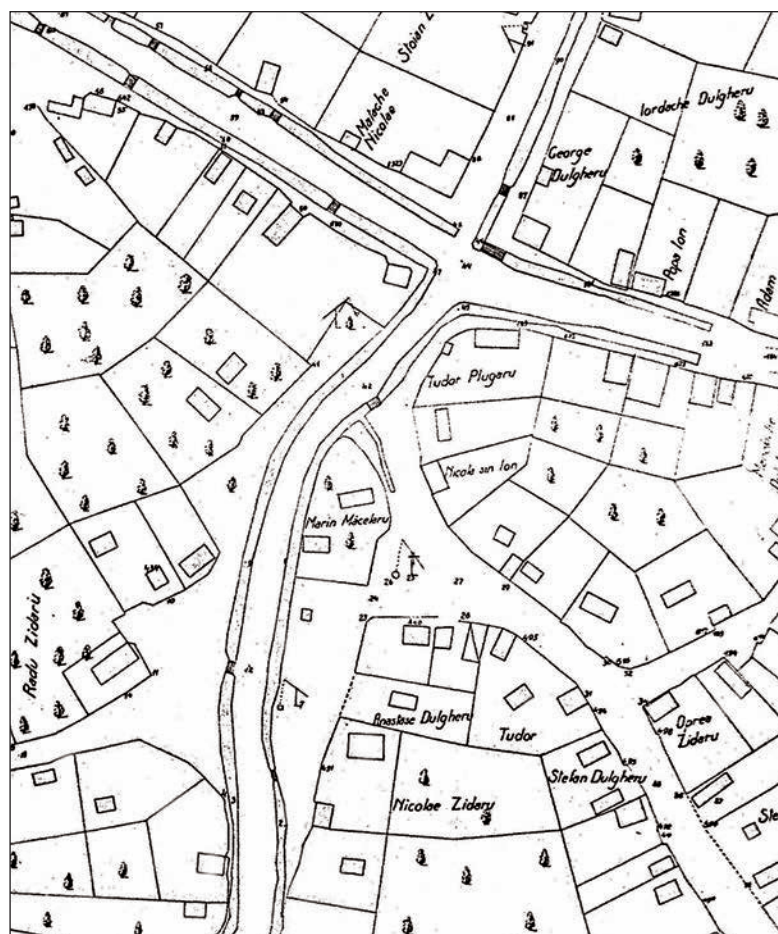
Fig 1 - Intersecția dintre străzile Berzei și Popa Tatu la mijlocul secolului al 19-lea. Extras din planul istoric al orașului București elaborat în anii 1846-1852 (planul Borroczyń)

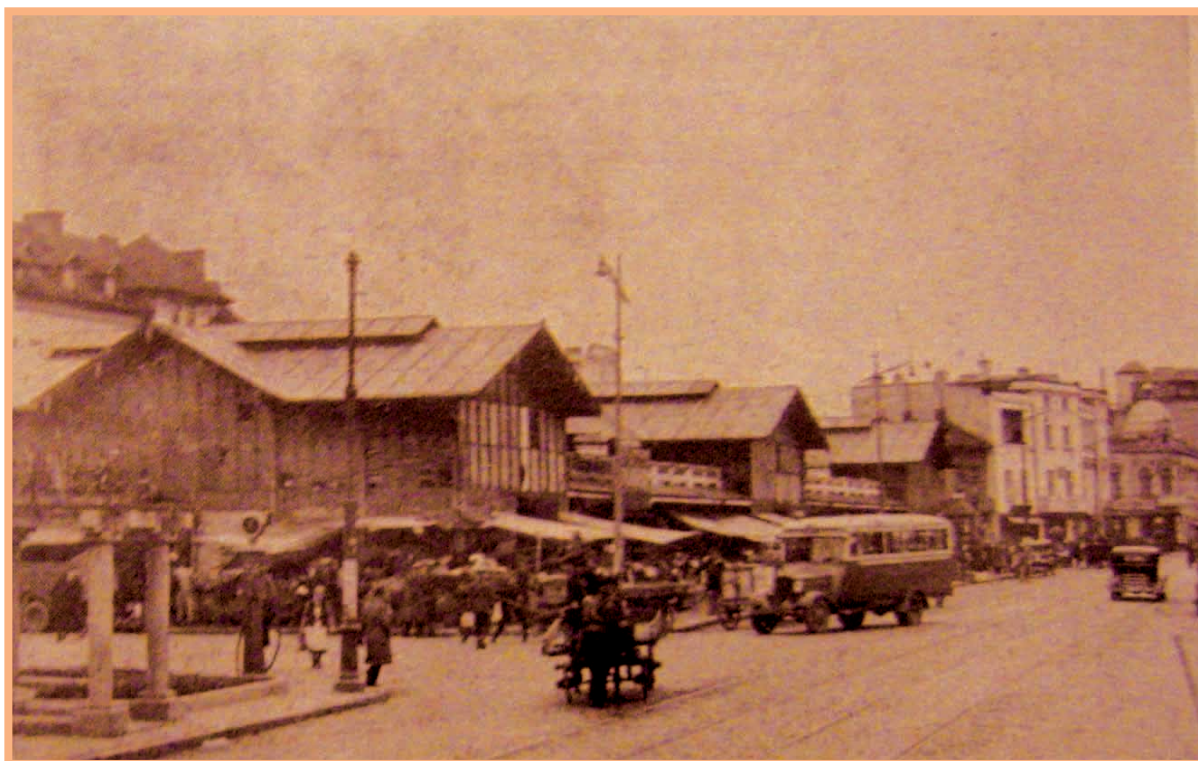
Fig 5 - Hala Matache probabil în anul 1936. Extras din Primăria Sectorului IV VERDE 1926-1936, editat de arhitectul Emil Nădejde, tipografia Universul, București, 1936, pag. 79

potențialului de vad comercial real al locului. Rezultatul, cunoscut prin intermediul imaginilor de epocă (Fig. 5)<sup>13</sup>, a fost o clădire care, deși se constituia ca o dominantă de masă suficientă pentru a ține piept spațiului neconstruit al pieței Haralambie Botescu, prin materialele elevațiilor – în principal lemn și sticlă – precum și prin absența unor compoziții majore ale acestora, dar și a elementelor de vocabular arhitectural și decorativ, inducea, probabil, impresia unei construcții provizorii sau de tip industrial modest – în fond o investiție dictată în primul rând de considerente economice, un gest firesc din partea autorităților locale într-o parte a orașului aflată înaintea debutului propriu-zis „în societate” sau „de carieră”<sup>14</sup>. Curînd însă s-a dovedit faptul că strada Berzei era demnă de creditul pe care i-l acordaseră autoritățile locale. Încrederea acestora în potențialul străzii Berzei nu a fost înșelată, ci, dimpotrivă, s-a dovedit faptul că investiția era extrem de fructuoasă. În consecință, la numai 42 de ani de la încheierea execuției conform proiectului tip din anii 1886-1898, primarul general al capitalei, a decis „... refacerea halei Matache Măcelarul, după proiectele

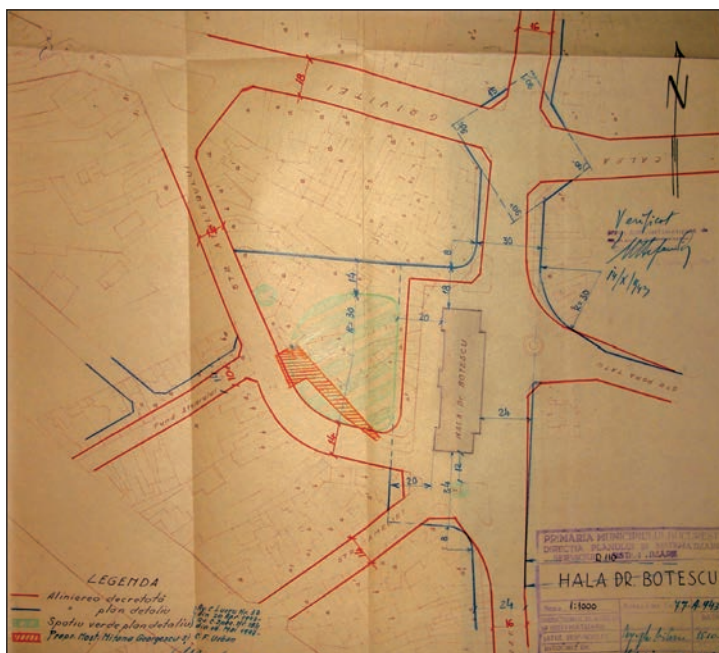
Fig 6 - Hala Matache în anul 1943. Extras din Arhivele Naționale ale României, Direcția Municipiului București, fond PMB, dosar 80/1941, propr. Creditului Funciar și moșt. Mitana Georgescu din str. Atelierului

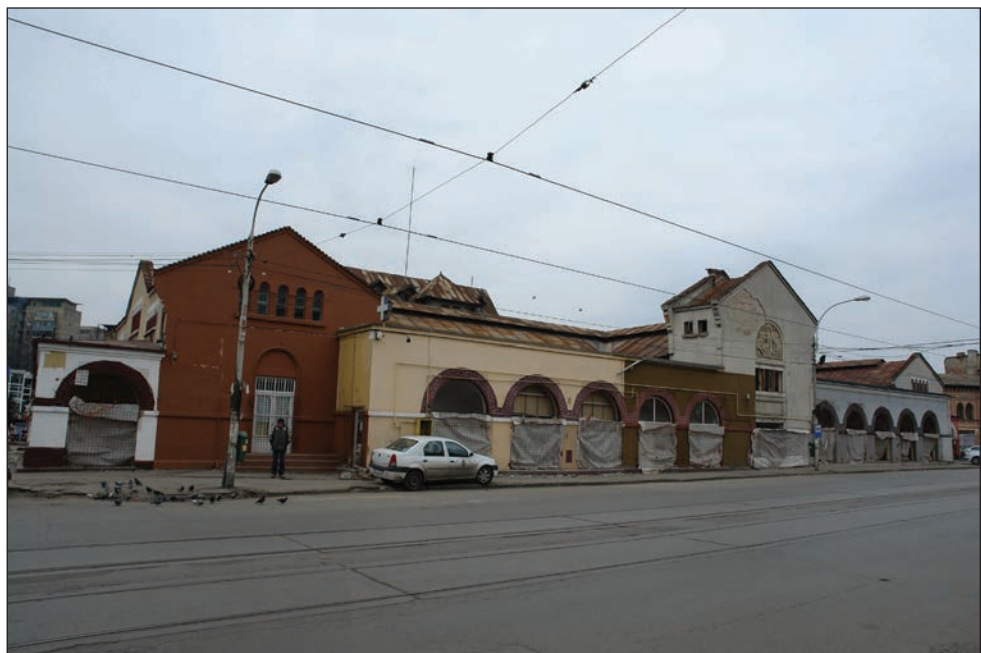
Fig 7 - Hala Matache – elevația de E – în data de 15 februarie 2011, după ce expropriată și evacuată fiind, a fost oarecum asigurată împotriva vandalizării

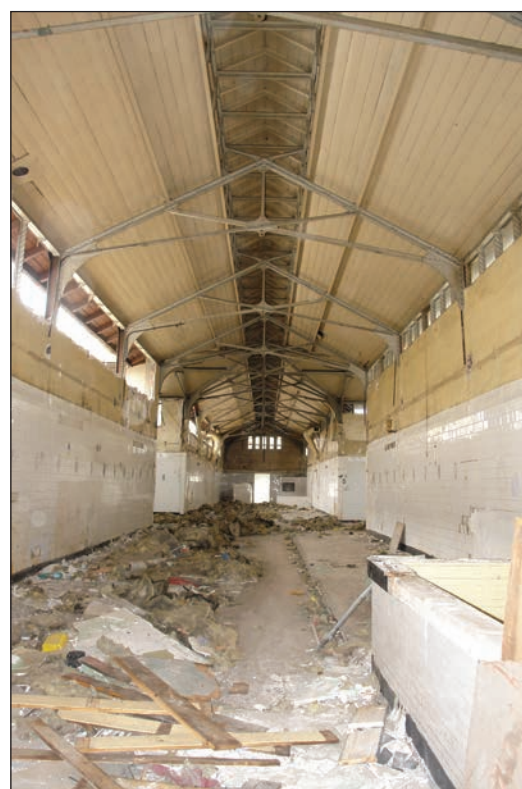
Fig 8 - Hala Matache – spațiul interior, de la S spre N – în data de 15 februarie 2011

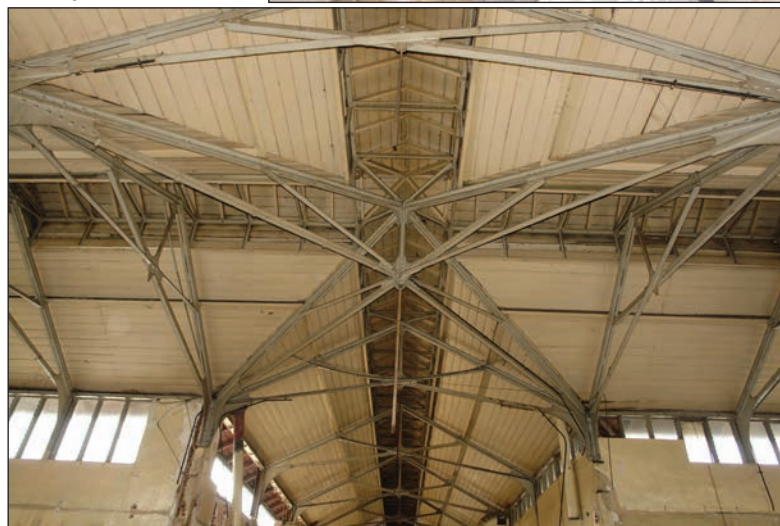
Fig 9 - Hala Matache – detaliul acoperirii din zona centrală – în data de 15 februarie 2011

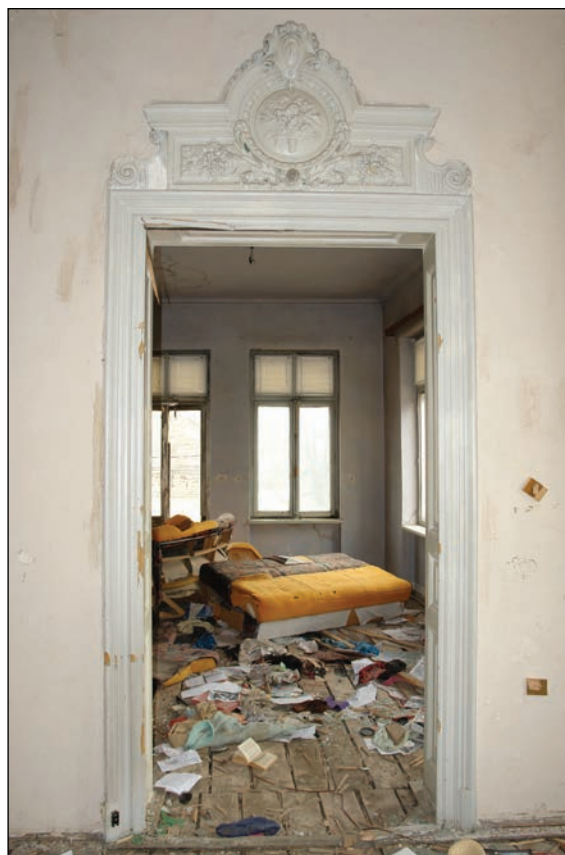
Fig 16 - Imobilul din strada Berzei numărul 89 – ancadrament de ușă la etaj – în data de 17 februarie 2011

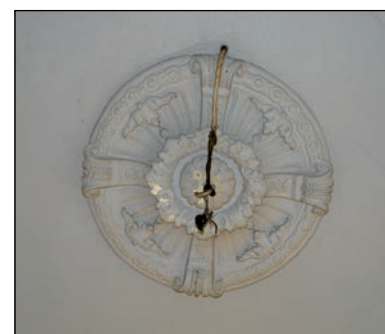
Fig 18 - Imobilul din strada Berzei numărul 89 – (o altă) oglindă de stucatură la etaj – în data de 17 februarie 2011

nici 200 de metri distanță față de Hala Matache în care, cel puțin conform planului tip de la sfârșitul secolului al 19-lea, se vindeau în principal carne și produse din carne, zarzavaturi, mai puțin pește și produse lactate, semințe de flori și în numai patru compartimente aflate în extremitatea de N plăcinte și pâine. O brutărie deci, situată în trena vadului comercial constituit de hală, nu putea decât să prospere – lucru care s-a și întâmplat cu cea de la numărul 89 din strada Berzei, și nu oricum. În cazul acesta nu a fost vorba despre o simplă etajare, menită să ofere un supliment de suprafață utilă, ci, foarte probabil, și de arhitectura elaborată și bogată a fațadelor (Fig. 13 – 15), cu ancadrame complexe, un fin parapet de balcon și, nu în ultimul rând, o grațioasă tâmplărie a vitrinei și a ușii de intrare în prăvălie. În plus, opulența anvelopantei exterioare a fost dublată de cea a spațiului interior, încă (?) atestată la etaj de un ancadrament de ușă neobaroc (Fig. 16) și de câteva oglinzi de stucatură pentru lustre (Fig. 17 și 18)<sup>23</sup>. Dar ce folos (Fig. 19)?

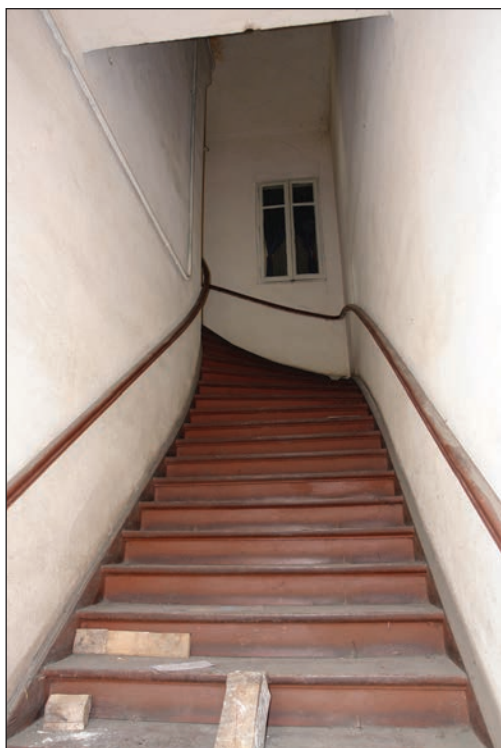
*Fig 30 - Imobilul din strada Berzei numărul 81 - corpul principal: scara principală - în data de 17 februarie 2011*

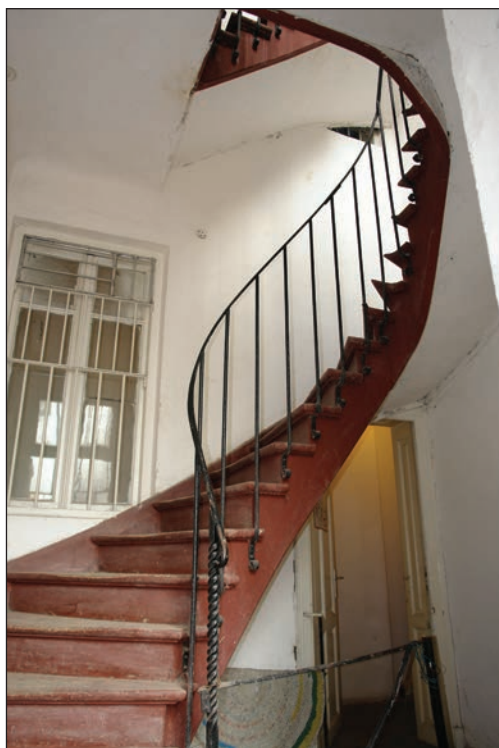
*Fig 31 - Imobilul din strada Berzei numărul 81 - corpul principal: scara secundară - în data de 17 februarie 2011*

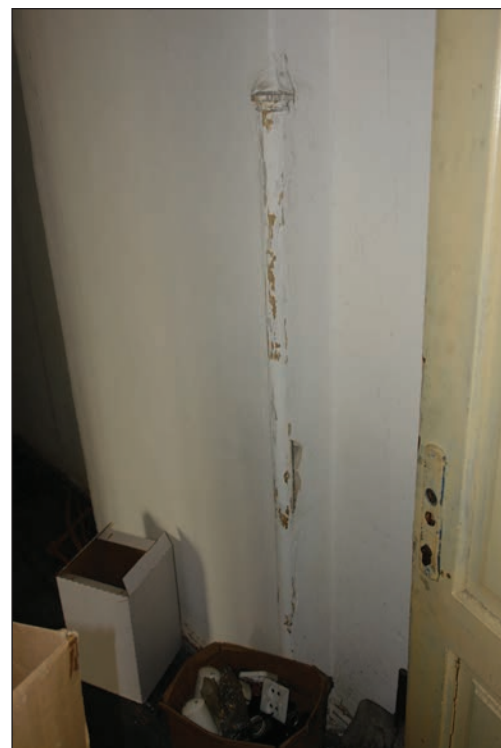
*Fig 32 - Imobilul din strada Berzei numărul 81 - corpul principal: protecție pentru muchia zidului la parter - în data de 17 februarie 2011*

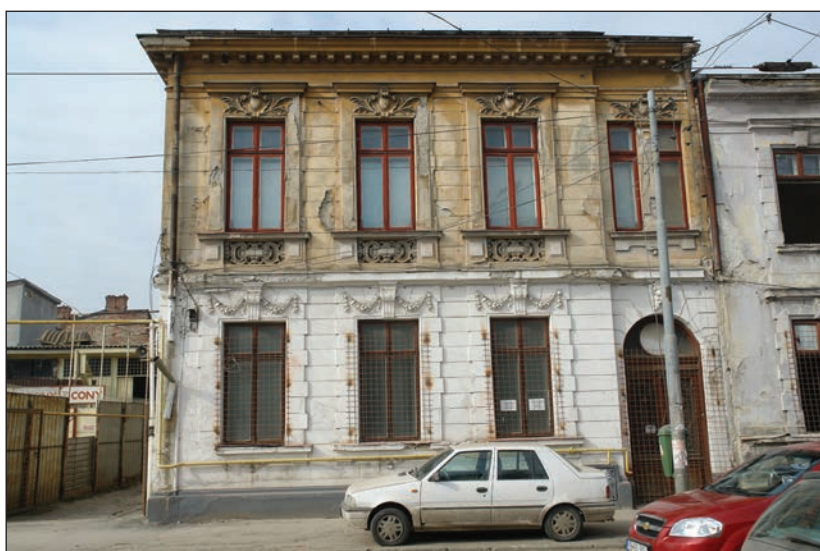
*Fig 33 - Imobilul din strada Berzei numărul 81 - corpul principal: elevația spre stradă, de E - în data de 17 februarie 2011*
