# MĂNĂSTIREA VIFORÂTA

Alin Saidac

## Abstract

The Viforâta monastery is located in the namesake village, near Târgoviște town.

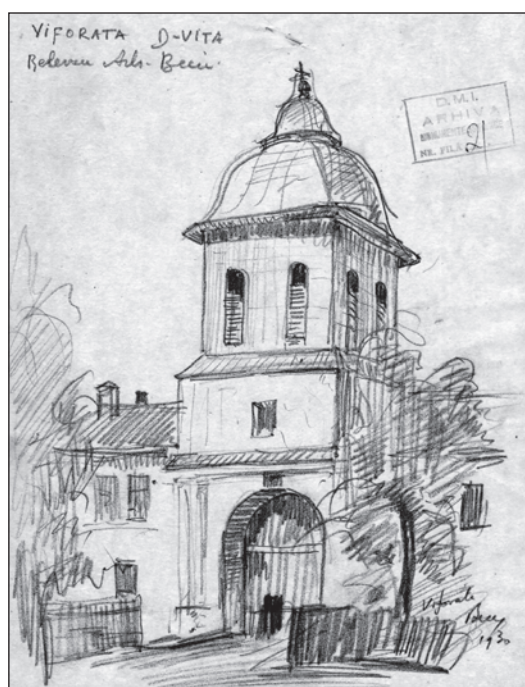
Fig. 4 – Turnul clopotniță al mănăstirii Viforâta, schiță de arh. Sterie Becu, cca. 1930, arhiva I.N.P.

În urma acestei deplasări, în arhiva Institutului Național al Patrimoniului au rămas două schițe reprezentând clopotnița și biserica din cimitir, ambele semnate Sterie Becu.

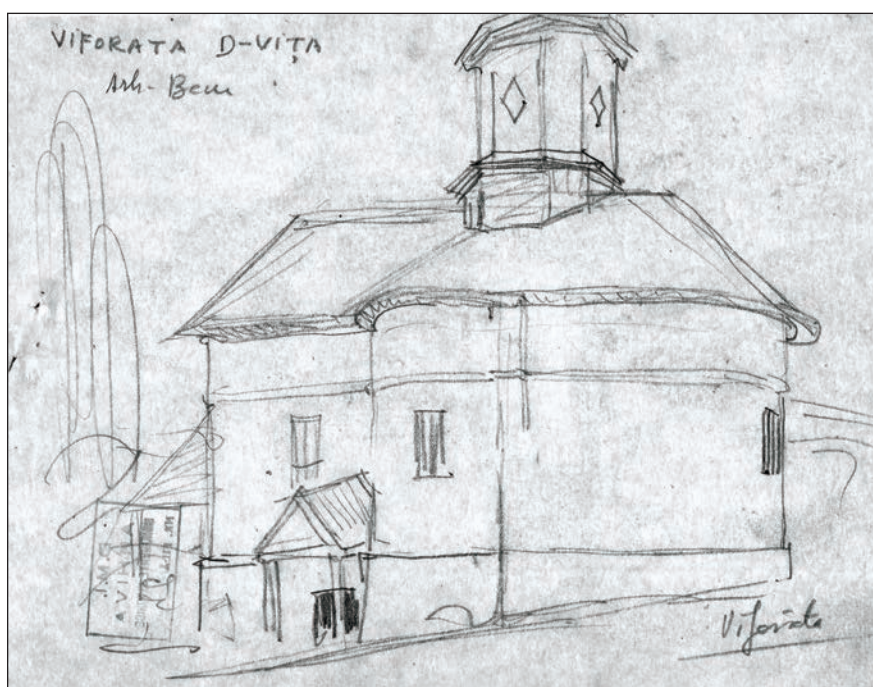
Fig. 5 – Biserica din cimitir, schiță de arh. Sterie Becu, cca. 1930, arhiva I.N.P.

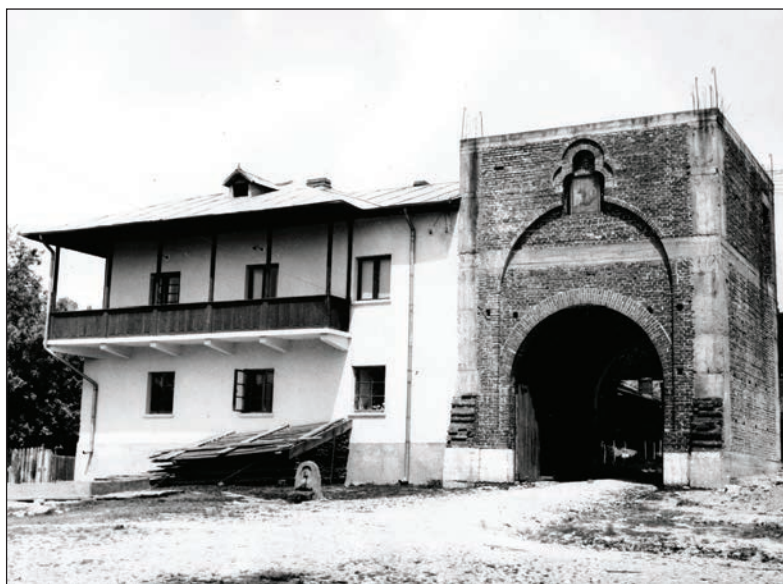
Fig. 9 – Turnul clopotniță și stăreția în reconstrucție, foto D.M.I. cca 1959, fototeca I.N.P.

proiectare al Patriarhiei Române, între care se distingeau arhitecții I. Paraschivescu și Ionescu-Berechet. Aceștia „au utilizat la pridvor stâlpii vechii stăreții, iar clopotniței au căutat să-i dea aspectul găsit în vechile stampe aflătoare la mănăstire.”<sup>22</sup>

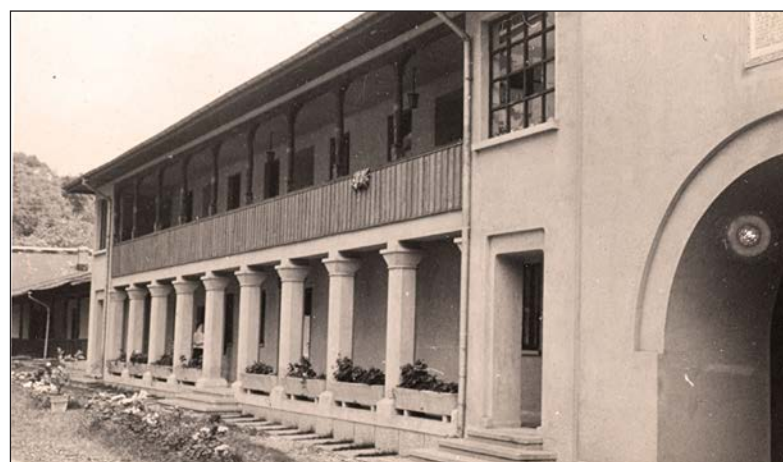
Fig. 13 – Mănăstirea Viforâta, vedere generală după restaurare, foto I. Dumitrescu, 1964, fototeca I.N.P.

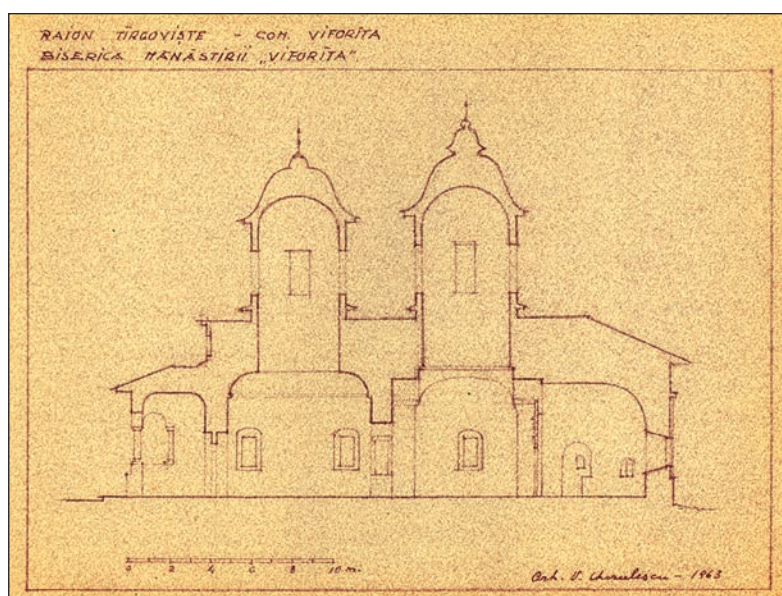
Fig. 14 – Secțiune biserică de arh. Violeta Cherulescu, 1963, arhiva I.N.P.

Biserica mănăstirii, cu hramurile „Nașterea Maicii Domnului” și „Sfântul Mucenic Gheorghe”, se compune din pronaos cu câte două ferestre pe fiecare zid lateral, naos cu abside laterale și altarul. Intrarea în biserică este precedată de un pridvor de zid cu arcade. Pe pronaos și naos se ridică două turle cu diametre neegale. Plastica decorativă a exteriorului se caracterizează prin elemente de arhitectură neoclasică cu profile reduse. Construcția cu o suprafață totală de 1110 m.p. este din cărămidă cu arcele și bolțile din lemn tencuită pe șipci, pardosită cu dușumele, învelită în tablă. Cele două turle au fost construite din lemn îmbrăcate cu tablă, iar la interior tencuite. Sistemul de acoperire corespunde secolului

XIX, pridvorul cu un plafon continuat cu srafe rotunjite, pronaosul de asemenea cu un plafon patrat racordat cu patru srafe (sfert de cilindru) în care se deschide o turlă largă cu plan circular. În naos, pe cele patru arce se ridică de asemenea o turlă largă cu plan circular, trecerea de la planul pătrat al celor patru arce făcându-se prin intermediul a patru pandantivi sferici; altarul cu arc dublou se continuă cu o semicalotă sferică, iar turlele și absidele laterale cu calote și semicalote sferice.<sup>10</sup>

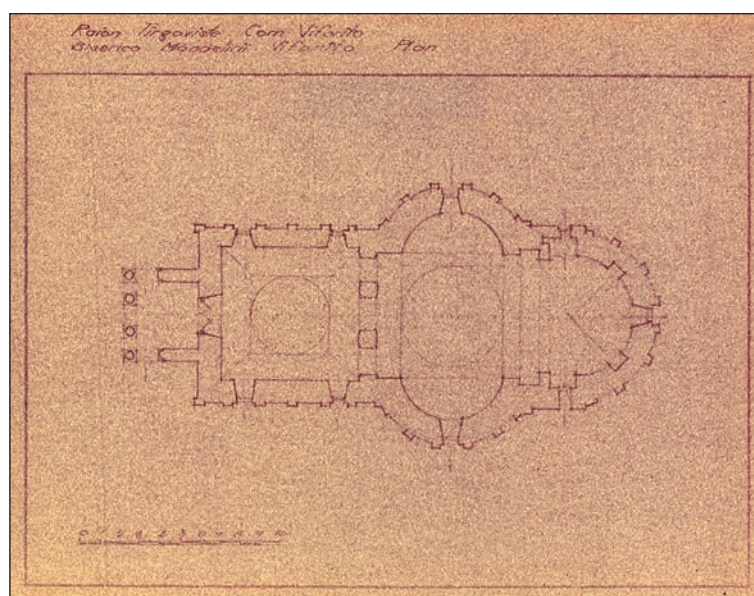
Fig. 15 – Planul bisericii de arh. Violeta Cherulescu, 1963, arhiva I.N.P.
