# IMPORTANȚA INVENTARIERII PATRIMONIULUI CONSTRUIT PENTRU PROIECTAREA DEZVOLTĂRII DURABILE A LOCALITĂȚILOR RURALE. STUDIU DE CAZ – SATUL HĂLCHIU/HELDSDORF DIN JUDEȚUL BRAȘOV

Adriana Stroe, Aurelian Stroe

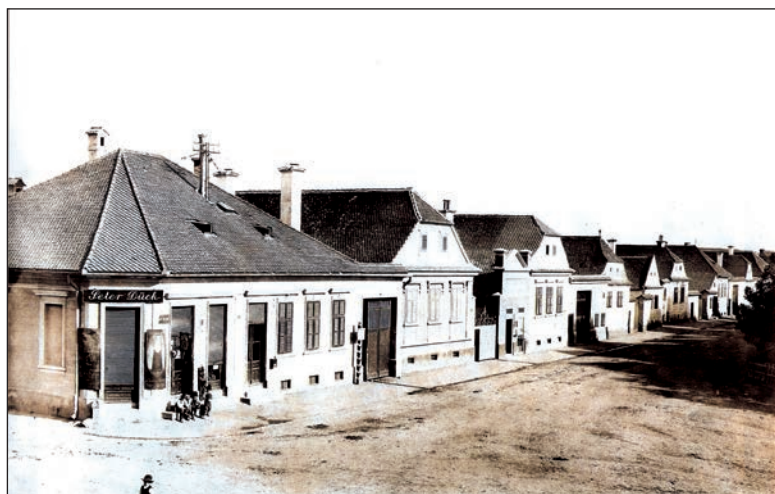
Fig. 6. Front pe Obergasse (cca. 1900)

Imaginea localității este aceea a unui sat compact, cu ulițe largi, mărginite de rigole superficiale și trotuare care păstrează în multe locuri lățimea de 6-10 m, cu excepția Uliței Noi/Neugasse și a cartierului românesc. Casele, cu plan dreptunghiular cu latura scurtă în limita la stradă a parcelei și cu aspect de parter, sunt așezate în fronturi continue. Fațadele au decorație simplă, concentrată în jurul ferestrelor și pe pinionul turtit (Fig. 5), excepție făcând zona centrală unde casele au două niveluri și decorație bogată, eclectică (Fig. 6, 7).

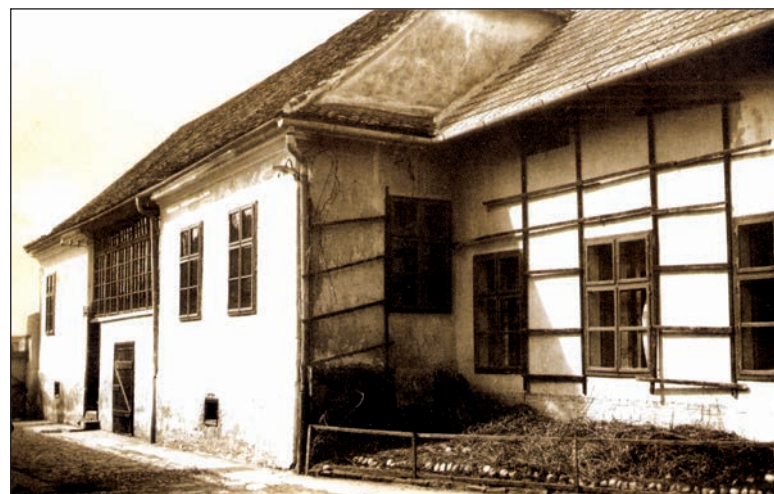
Fig. 7. Casa nr. 11, pe Obergasse

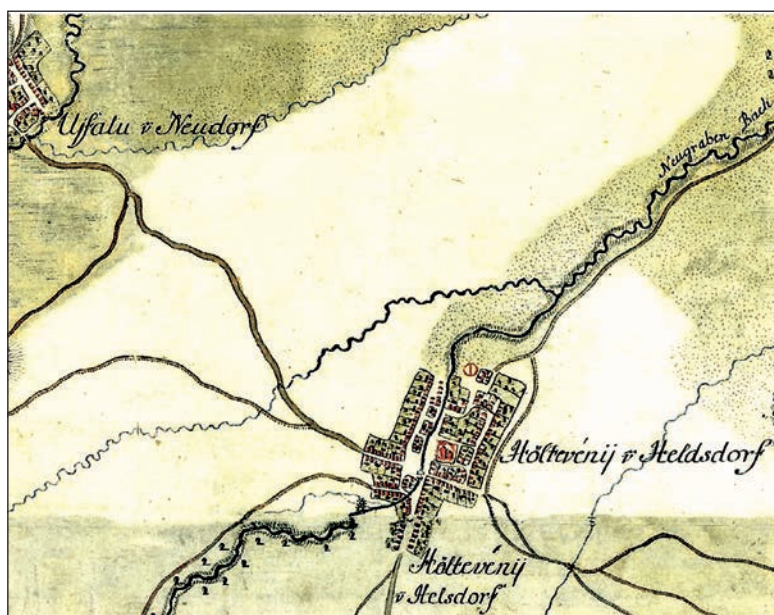
Fig. 14. Ridicarea Iosefină

În Harta Militară Iosefină (Ridicarea Iosefină) alcătuită între 1769-1772, Hălchiul are, în nucleu, structura satului actual, cu excepția Neugasse și a ulițelor cartierului românesc (Fig. 14). Pe Harta Francesco-Iosefină, de la sfârșitul sec. XIX, există deja toate străzile localității istorice (Fig. 15), planul Eugen Zakó, din 1906, fiind cel mai apropiat de imaginea actuală, cu excepția cartierului coloniștilor (Fig. 16). Din punct de vedere a ocupării parcelelor Ridicarea Iosefină înregistrează gospodării conținând câte două locuințe, așezate pe laturile lungi ale unor parcele late, și o anexă, pe latura de fund a curții, toate celelalte hărți și planuri menționate înregistrând parcele înguste și lungi, cu câte o singură locuință. Ca urmare a inventarierii am constatat că, în zona

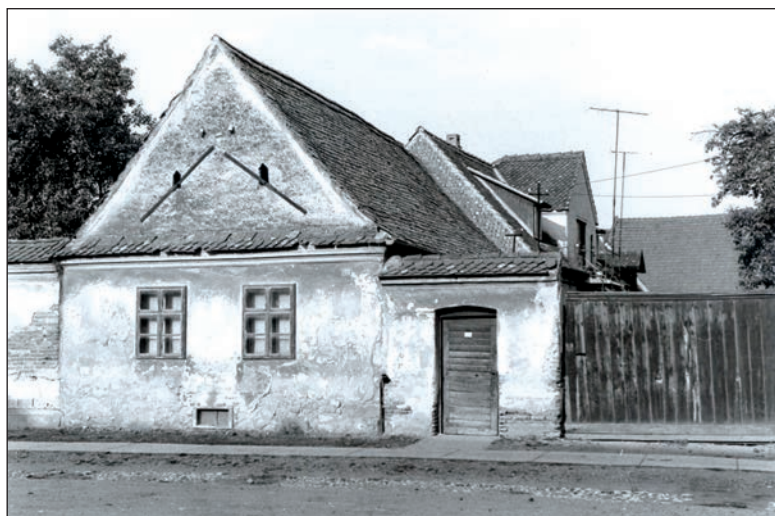
*Fig. 17. Casa nr. 577*

Casa, așezată în limita la stradă a parcelei, de regulă cu latura îngustă la stradă, are două ferestre la fațadă și acoperiș în două ape, cu pinion. Cele mai vechi locuințe identificate în localitate datează de la mijlocul sec. XVIII. Cele mai vechi case sunt la nr. 577 (1754) (Fig. 17), Hintergasse și nr. 66 (1753), Obergasse. Este de remarcat, de asemenea, frontul estic al Hintergasse, începând încă de la limita sa istorică dinspre nord, deoarece acest front este, pe aproape toată lungimea sa (nr. 547-577), datat sau databil a doua jumătate și în special ultimul sfert al sec. XVIII, acest fenomen fiind mai rar întâlnit în zonă: nr. 548 și 549 – datate 1777, nr. 554 – datată 1765, nr. 569 – datată 1781 (singura locuință cu încăperi boltite), nr. 570 – 1758, nr. 576 – 1788, nr. 577 – 1754, nr. 578 – 1758.

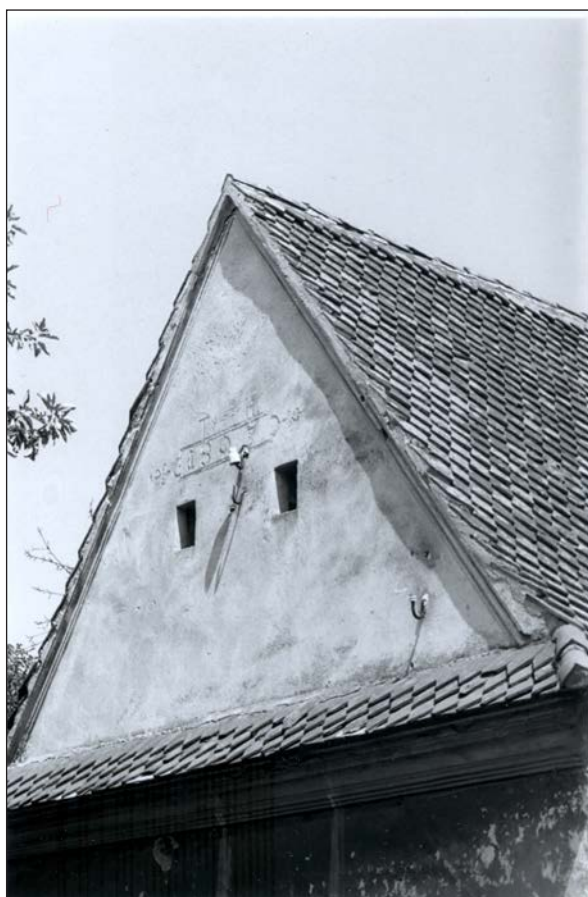
*Fig. 19. Casa nr. 169 – pinionul la curte*

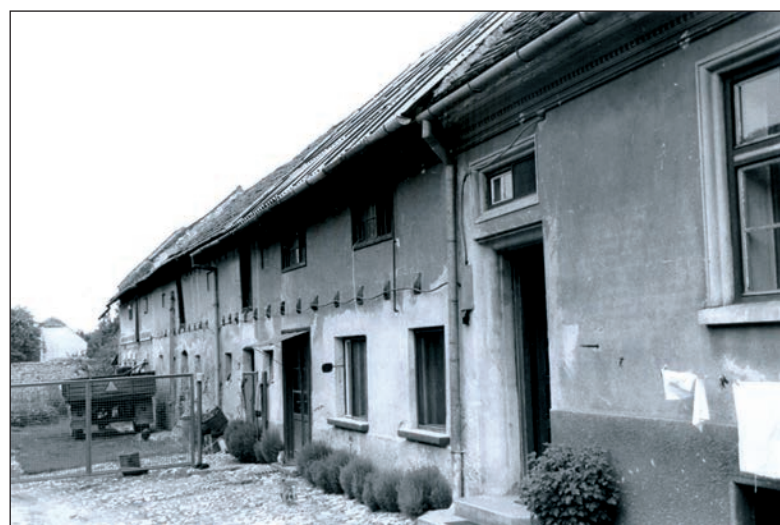
*Fig. 22. Gospodăria 487 – grajduri*

Gospodăria este organizată, de regulă, în unghi drept. În filă cu locuința sunt așezate casa bătrânilor, încăperea cuptorului/bucătăria de vară, șopul, grajdurile (Fig. 22), pe latura de fund a curții fiind amplasată șura mare din zid (Fig. 23). În formele primitive încăperea cuptorului nu avea ferestre ci numai o ușă largă, cu două canaturi, pentru ca, mai apoi, să fie amenajată ca bucătărie de vară sau bucătărie de vară cu spațiu locuibil. Graidurile aveau multiple compartimente, pentru diferitele categorii de animale. Până spre 1870-1880 grajdurile erau scunde, cu

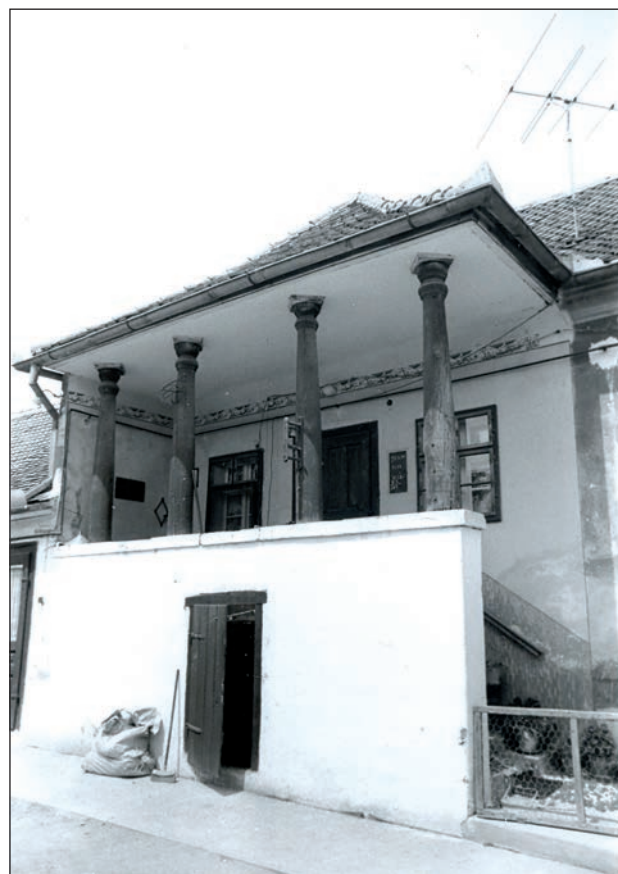
*Fig. 21. Casa nr. 61*

locuințele elitelor, situate în zona centrală (Fig. 20, 21).

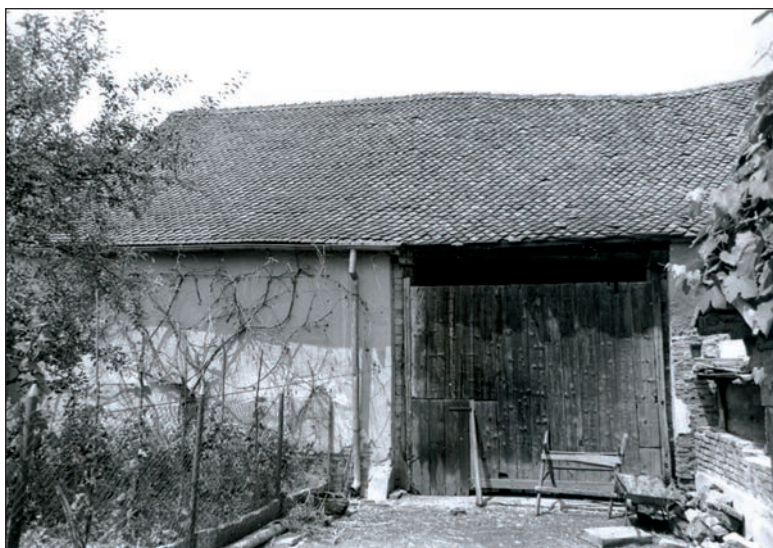
Fig. 23. Gospodăria 111 – șura (1857)

anexele, una din cele mai vechi identificate în localitate este șopul, datat 1839, al gospodăriei nr. 12, sau cel datat 1834 de la nr. 234; una din cele mai vechi șuri este cea din gospodăria de la nr. 111, datată 1854 (vezi Fig. 23).
