# RESTAURAREA UNUI VALOROS MONUMENT AL ARHITECTURII CIVILE DIN TIMPUL RENAȘTERII DIN TRANSILVANIA: CASA SCHULLER DIN MEDIAȘ

Arh. HERMANN FABINI

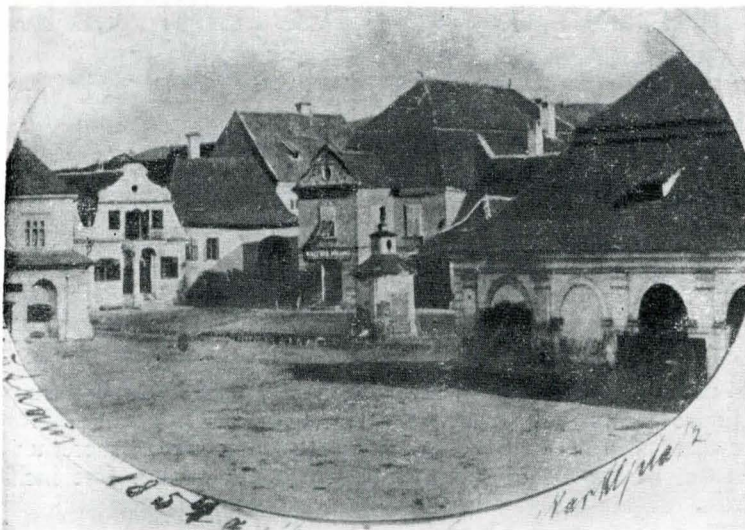
Fig. 1. Fotografie din 1854 reprezentând colțul de nord-est al pieței principale din Mediaș. În partea din stînga se vede colțul casei Schuller.

Două fotografii, una din 1854 (fig. 1) și a doua din jurul anului 1870 (fig. 2), ne arată că la sfîrșitul secolului trecut fațadele purtau încă amprente arhitecturii Renașterii (fig. 3). O transformare, probabil din ultimul deceniu al secolului al XIX-lea, a eliminat ancadramentele de piatră, care mai apar în fotografiile amintite. Alte transformări și adaptări au avut loc în ultimii 30—40 ani. Astfel, în curte a fost montată o pasarelă metalică în locul unui arc de zidărie, care străpunge în mod brutal balustrada originală. Deosebit de nefaste au fost urmările unor amenajări mai recente, în cursul cărora au fost eliminate parțial unele ziduri portante de la parterul construcției și care au dus la dezechilibrarea sistemului static al întregului edificiu.

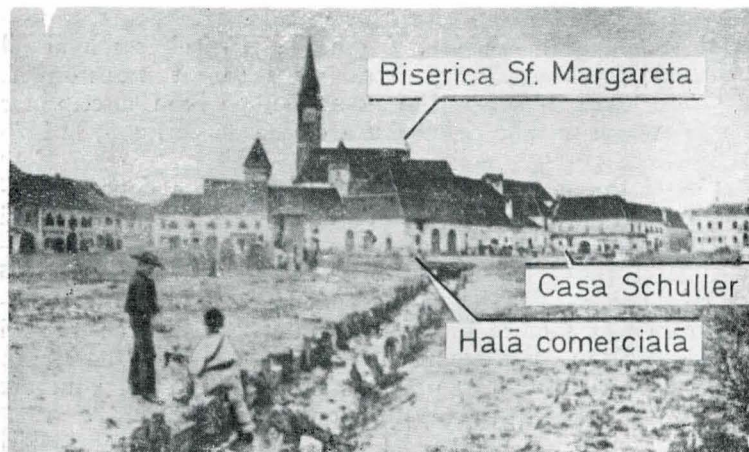
Fig. 2. Fotografie din jurul anului 1870 a pieței principale din Mediaș.

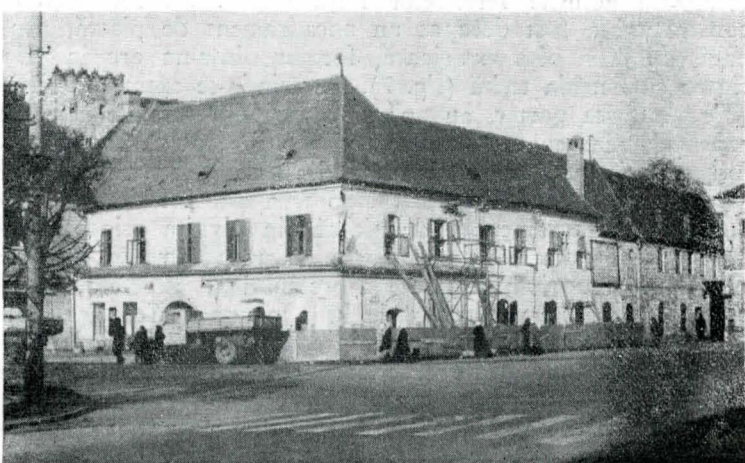
Fig. 5. Sondaje de parament pe fațada sud-est. Resturile unui ancadrament de piatră de la etaj.

Sub aspectul elementelor necesare proiectului de restaurare, de deosebită valoare au fost rezultatele cercetărilor de parament. Astfel, sub un strat de tencuială nouă au apărut părți dintr-un ancadrament de fereastră din piatră (fig. 5), care au permis o reconstituire integrală a profilaturii originare (fig. 6). Tot din sondaje de parament au putut fi localizate golurile ferestrelor inițiale (fig. 7). La parterul construcției a fost decapat un ancadrament de piatră, probabil de la o nișă exterioară, format dintr-un arc în plin cîntu cu muchia reșită (fig. 7). Curățindu-se extradadosul bolților de peste parter, au apărut bucăți din grinzile care au constituit planșeul unei prime construcții, fapt care a dus la ipoteza existenței unei construcții din zidărie, anterioare celei de la sfîrșitul sec. al XVI-lea. Ipoteza este întărită de faptul că și ancadramentele de piatră din pivnița aripei nord-vest pot fi datate, prin analogie cu ancadramente similare din Sibiu, în prima jumătate a secolului al XVI-lea, fiind astfel anterioare construcției lui Johannes Schuller. În timpul lucrărilor de restaurare începute în 1975, fiind practicate goluri în zidurile exterioare către Piață, pentru consolidarea construcției cu centuri de beton armat, ipoteza a fost confirmată de existența a două ziduri alăturate: cel interior de la cele două case din perioada gotică, executat în

Din punct de vedere al restaurării elementelor arhitecturale s-a preconizat restaurarea celor nouă ancadramente de piatră de la etajul casei, conform modelului găsit în timpul cercetărilor (fig. 6). Piesele originare, fiind foarte deteriorate, au fost scoase de la locul lor (fig. 5) și remontate în interiorul camerei adiacente ferestrei respective, urmînd să fie însoțite de o inscripție explicativă. La galeria din curte, balustrii care lipsesc se vor completa cu balustrii noi din piatră de Gura Baciului, elementele păstrate fiind refolosite în măsura în care starea lor actuală permite acest lucru.

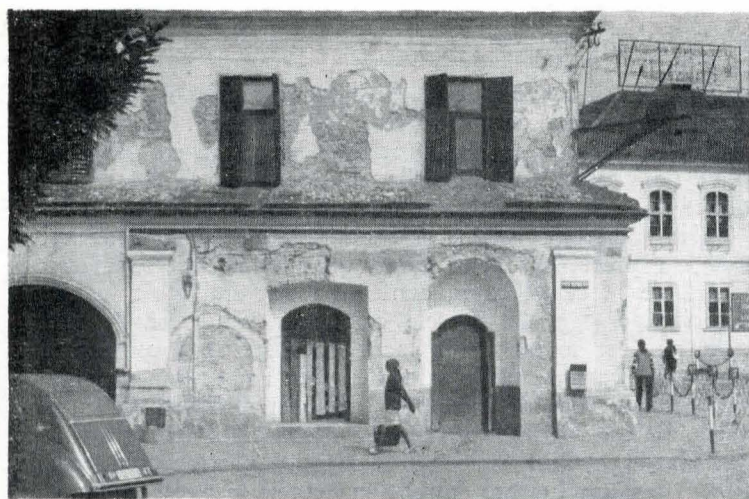
Fig. 7. Sondaje pe fațada sud-vest.

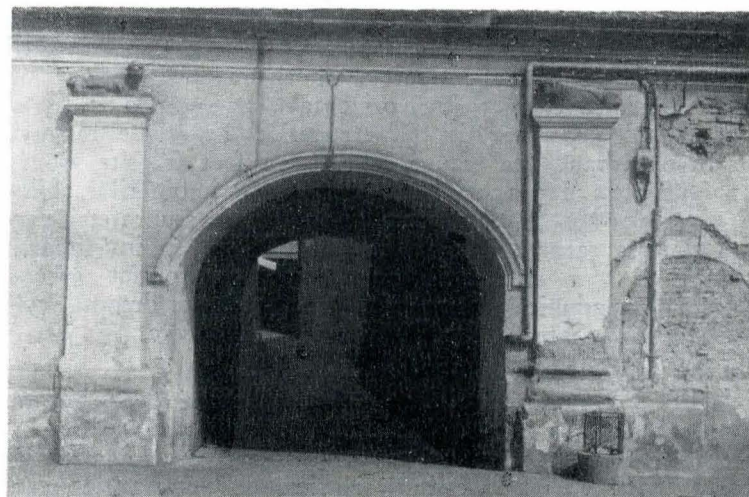
Fig. 12. Poarta principală.

tehnica zidăriei mixte din piatră și cărămidă, iar cel exterior, din cărămidă, executat odată cu îndepărtarea planșelor de grinzi și boltirea camerelor de la parter pentru a prelua împingerile orizontale date de bolți. Detaliile de arhitectură de pe zidul exterior: ancadramentul porții principale și pilaștrii cu lei care îl flanchează nu permit nici un
