# CE SE ȘTIE DESPRE BISERICA SF. TREIME-BEȘTELEI DIN PITEȘTI

Arh. R. VOINAROSCHI

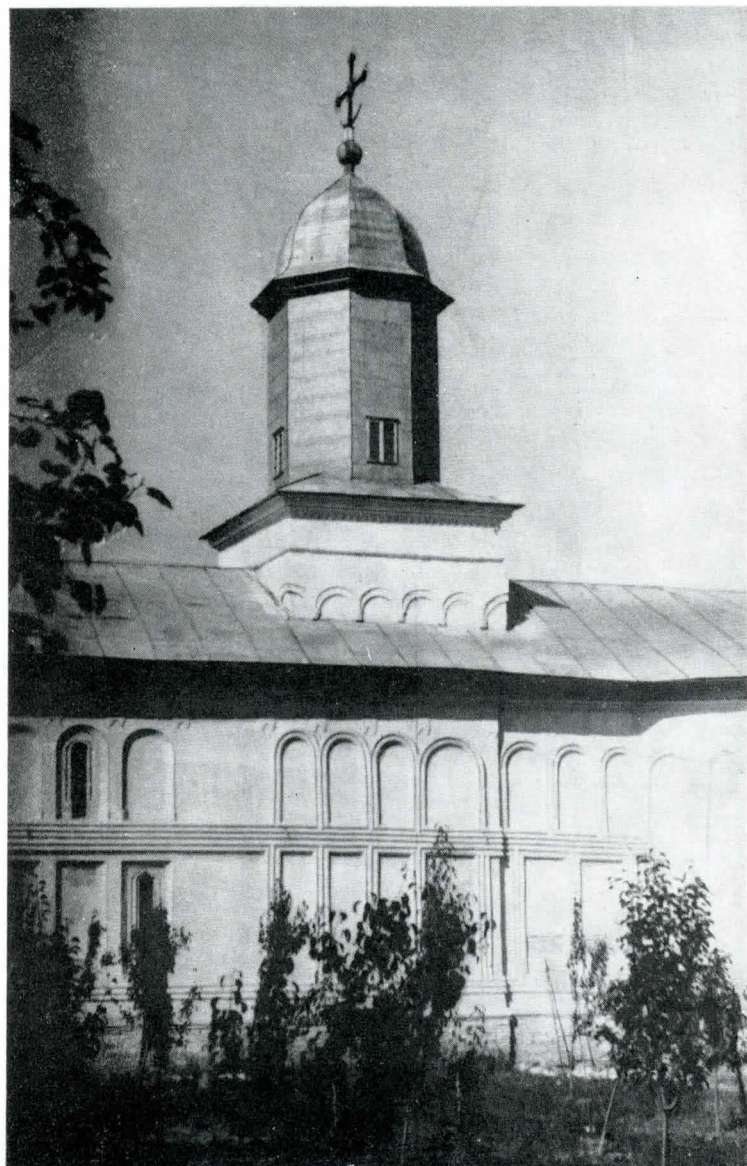
Fig. 3. Turnul-clopotniță.

în treflă și clopotniță pe pronaos. De dimensiuni medii, biserica în forma inițială avea 17,20 m lungime și 9,30 m lățime maximă în dreptul absidelor (fig. 2). Turnul-clopotniță de pe pronaos, executat din lemn și învelit cu tablă, reproduce, se pare, ca proporții, pe cel original, din zidărie, prăbușit cu ocazia cutremurului din anul 1838 (fig. 3).

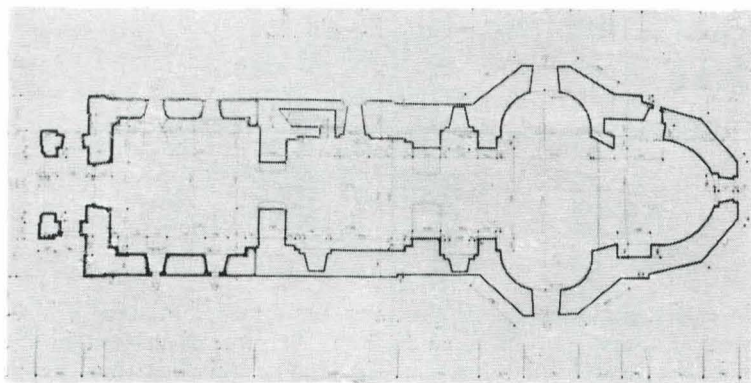
Fig. 2. Plan biserică — situația existentă.

Actualul plan cît și fațadele sînt rodul modificărilor survenite în timpul arhimandritului Policarp<sup>3</sup> care, adăugînd un nou pronaos și un pridvoraș închis, a alungit planul cu încă 7,90 m (fig. 2).

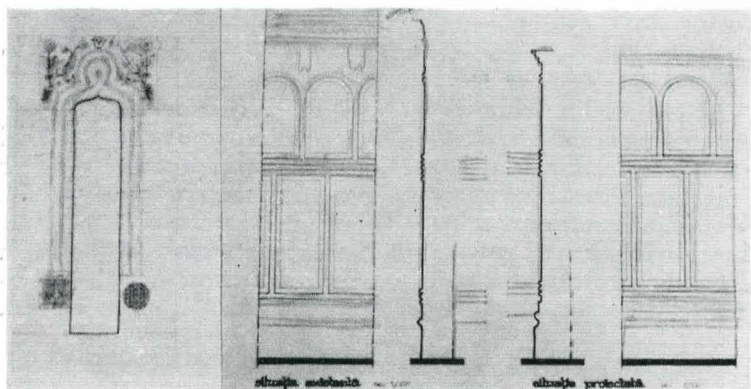
Fig. 4. Ancadramentul ferestrei proscomidiei.

Suita modificărilor se continuă cu desființarea zidului original dintre naos și pronaos, supraînălțarea zidurilor bisericii cu cca 1 m, lărgirea ferestrelor și mutarea ancadramentelor originare la noul pronaos cu montarea lor pe două nivele. Un singur ancadrament (fig. 4) din cele șapte se află încăstrat în zidăria bisericii originare și anume pe fațada de nord, la fereastra proscomidiei, dar și acesta nu a fost inițial amplasat în acest loc, deoarece în urma cercetărilor pe monument

au apărut urme de intervenție ulterioară, supralărgirea lăcașului prin spargerea cărămizii și chiar a ciubucelor. Inițial, proscomidia avea un gol de fereastră mai mic, probabil tot cu ancadrament de piatră, poate nesculpat, iar odată cu mărirea golurilor s-a intervenit și aici printr-o mărire proporțională. Biserica prezintă o zidărie îngrijită și în câmpul creat de ciubucele care formează două registre de oglinzi intercalate. Ciubucele rotunjite încadrează, la partea inferioară, panouri dreptunghiulare ceva mai mari decât cele de sus care au partea superioară în formă semicirculară. Cu toate acestea, ciubucele orizontale au o deviere substanțială față de Wagriss, ceea ce pune un semn de întrebare asupra îndemânării zidarilor. În prezent, multe din ciubucele originare de cărămidă au fost retezate și refăcute din tencuială după o linie mai apropiată de orizontală (fig. 5).

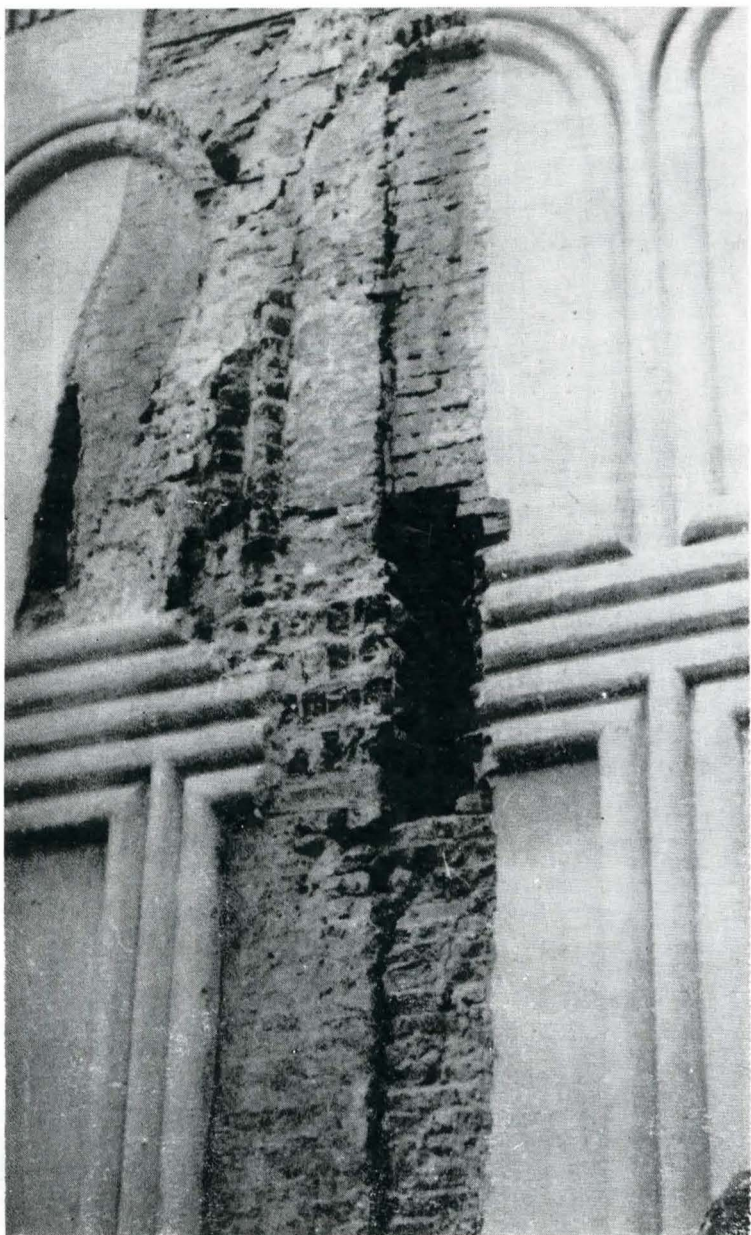
Fig. 6—7. Sondaj vertical.

Sondajul practicat pe verticală, în punctul de contact între biserica inițială și pronaosul adăugat în 1862, scoate la iveală profilatura originară pornind de la soclu, ciubuce, oglinzi și terminând cu cornișa care inițial era din trei rînduri de cărămidă, așezată în zimți (fig. 6, 7).

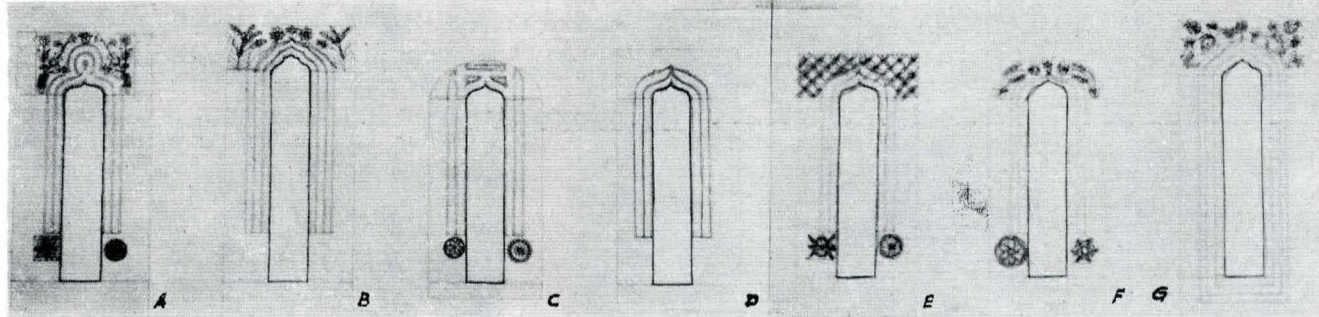
Fig. 9 (A.B.C.D.E.F.G.). Ancadrame ferestre.

În legătură cu motivele sculptate ale ancadramentelor se poate presupune că pictorii au folosit ca model de inspirație pe cele ale *bisericii din Golești* (1646), destul de asemănătoare. Ancadramele au o deschidere a golului de 26 cm pe orizontală, variind între 1,30 (cinci piese) și 1,50 (două piese) pe verticală. Cele șapte ancadrame cât și portalul intrării sînt tratate diferit reproducînd în piatră, multe dintre ele, motive caracteristice lemnului: chenarul portalului (fig. 8) și rozetele inferioare ale ferestrelor (fig. 9 A, C, E, F). Unul dintre ancadrame (fig. 9 C) prezintă influențe din arhitectura din zona nord-estică a țării noastre (Moldova), însă cu forme bastarde, neînțelese, plate. Rozetele pot fi și o prelucrare a motivelor întîlnite la *mănăstirile Dragomirna și Stelea*, fiind totuși caracteristice și pentru Țara Românească.

Se poate presupune că unul dintre ancadrame (fig. 9 D) este de dată mai recentă sau poate executat în „criza

de timp“, deoarece este complet lipsit de motive florale, fiind doar o interpretare stilizată a celorlalte.

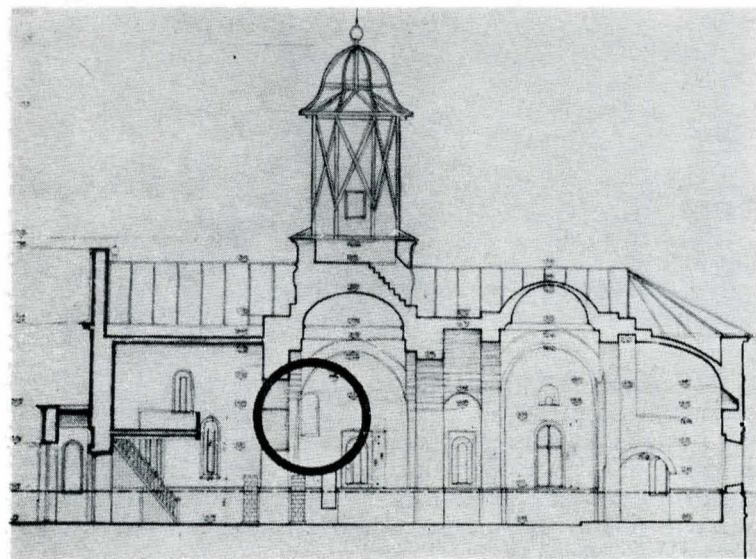
Fig. 10. Golul cafasului.

La cota +3,00 m pe zidul de nord al pronaosului bisericii de origine (fig. 10), cu acces dinspre scara ce duce la turnul-clopotniță, se află un gol, în prezent obturat, ce ar fi putut fi inițial accesul spre un cafas. Destul de rar întîlnit (*biserica fostei mănăstiri Strebaia* — 1645; *biserica Domnească din Tîrgoviște* — 1583), cafasul ar fi putut exista și la această biserică, atrăgînd după sine și tratarea zidului despărțitor dintre pronaos și naos cu stîlpi și arce. Este greu de presupus că acest cafas ar fi avut vreo legătură directă, din exterior, cu o clădire anexă (stăreție sau altă construcție) despre a cărei existență nu se știe nimic.

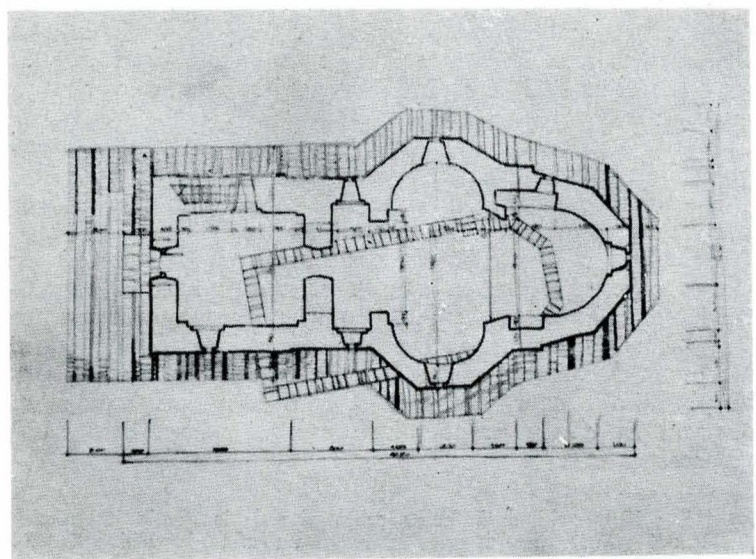
Fig. 12. Plan proiect.

— marcarea în noua pardoseală a conturului bisericii anterioare, descoperită în timpul săpăturilor arheologice (fig. 12);

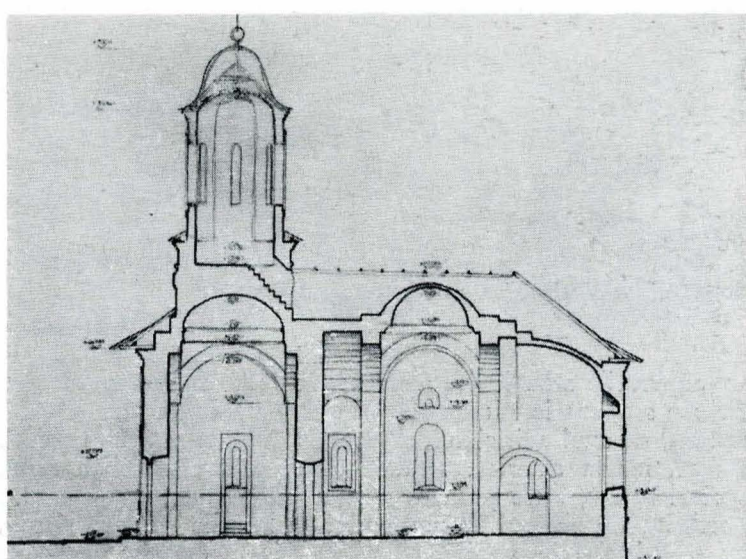
Fig. 11. Secțiune longitudinală.

— necesitatea coborîrii nivelului de călcare cu 40 cm pentru a reveni la nivelul original (fig. 11);

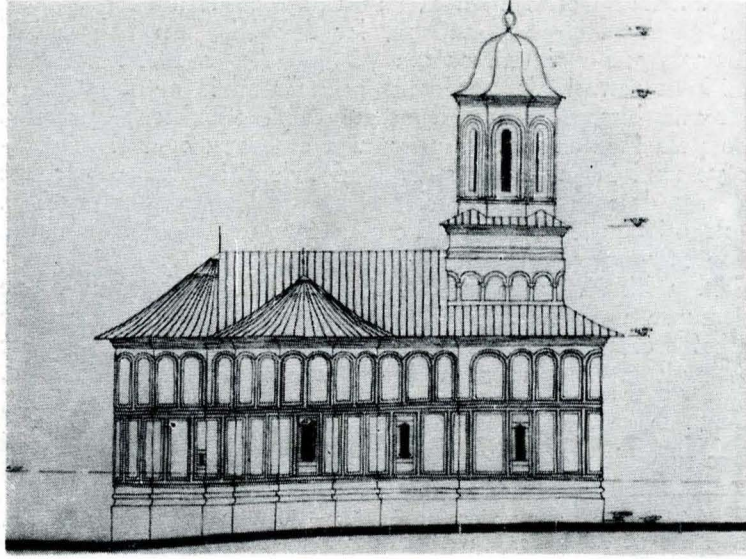
Fig. 13. Fațadă nord proiect.

— desfacerea și remontarea ancadramentelor la locurile lor inițiale, inclusiv cel de la proscomidie care va fi înlocuit cu unul de dimensiuni mai reduse. Golurile ferestrelor vor fi micșorate, evident pentru a se reveni la forma inițială (fig. 13). Portalul de la intrare va fi remontat pe fațada de vest a bisericii, în locul golului treflat care va fi astupat și redecorat cu ciubuce din cărămidă după traseele existente în martori (fig. 14);

— coborîrea cotei cornișei până la nivelul inițial. Firi-dele de la baza pătrată a turlei vor ieși astfel din nou de sub învelitoare, justificându-și rolul decorativ (fig. 13, 14, 15), iar cele trei rânduri de cărămidă așezată în zimți se vor reface integral;

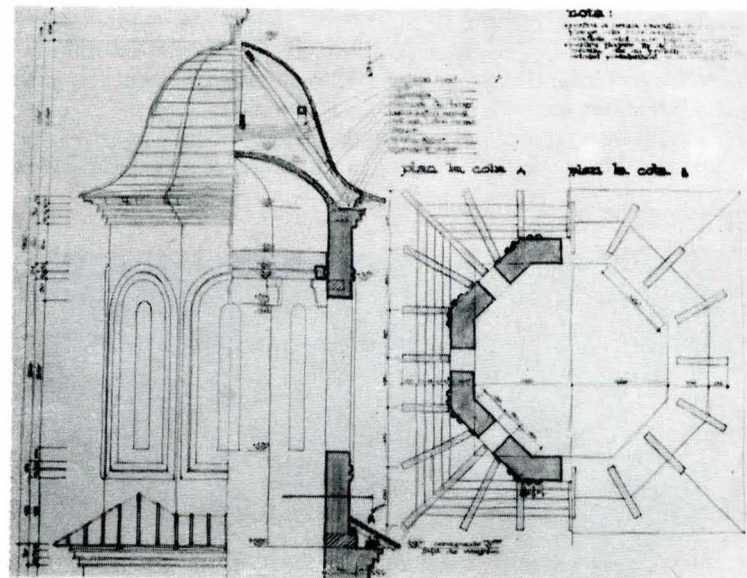
Fig. 16. Detaliu turle — proiect.

— refacerea din zidărie a turnului-clopotniță după modelul turnurilor din aceeași epocă și zonă (fig. 16).
