# UNELE CONSIDERAȚII ASUPRA FENOMENULUI DE EFLORESCENȚĂ A PICTURILOR MURALE\*

I. ISTUDOR, I. LAZĂR, I. IONIȚĂ, LUCIA DUMITRU

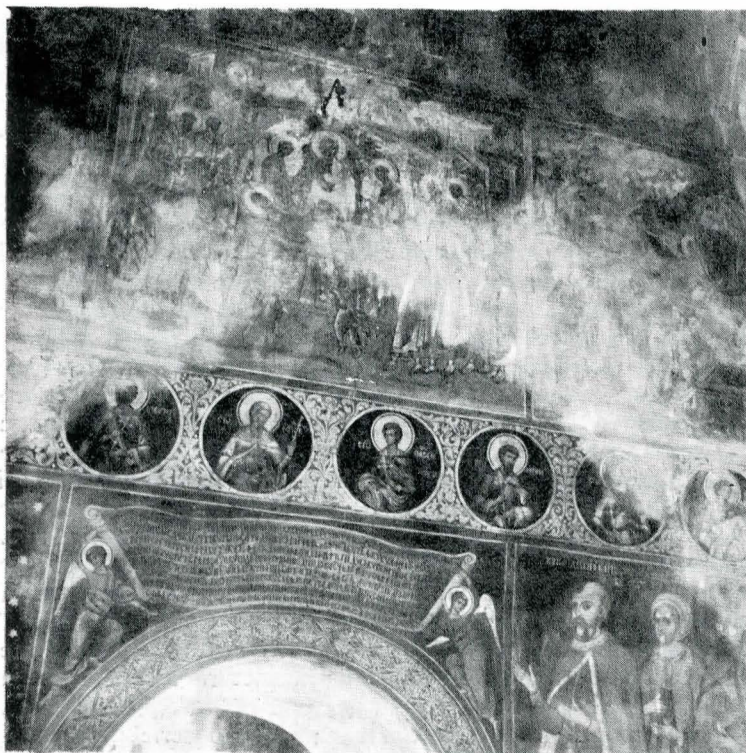
Fig. 1. Mănăstirea Cozia. Efflorescențe pe perețele de vest al naosului.

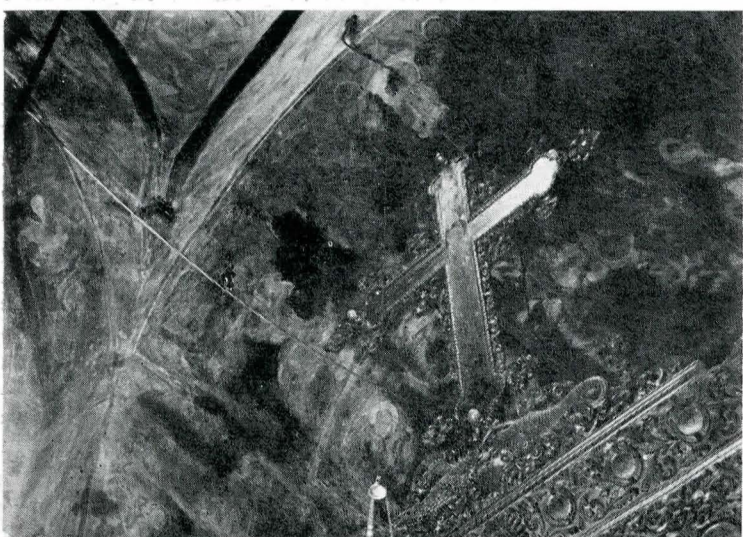
Fig. 2. Mănăstirea Cozia. Fenomene de efflorescențe pe bolțile absidelor naosului și altarului.
