În vara anului 1978, în zona celor mai mari și mai renumite hanuri bucureștene ale secolului al XVIII-lea, în porțiunea cuprinsă între Calea Victoriei, str. Lipscani și str. Stavropoleos, pe terenul încă viran, în centrul cărui se află biserica Zlătari, s-au făcut excavații pentru fundațiile unor imobile noi. Cu această ocazie au fost scoase la iveală mai multe vestigii de arhitectură și funerare, ale căror construcție și reconstrucție s-a întins pe o perioadă de cca trei secole, începând cu secolul al XVI-lea până la începutul secolului al XIX-lea.

### ABSTRACT

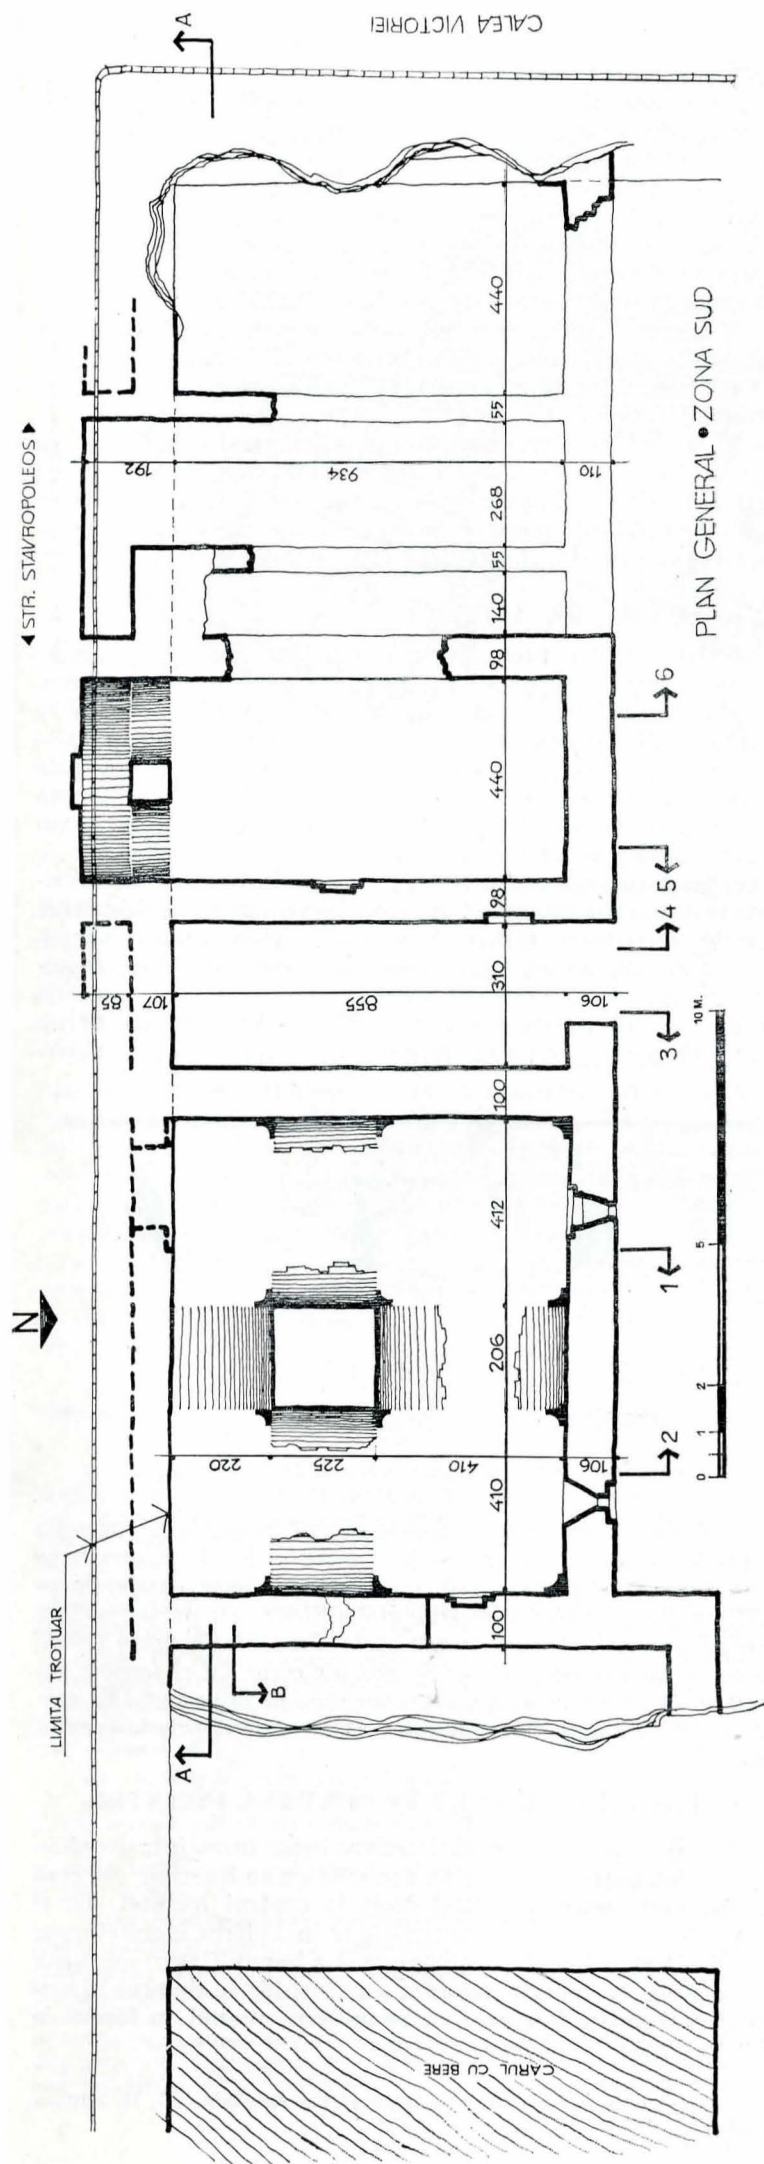
Fig. 1

Partea de sud a întregului ansamblu (fig. 1), în lungul străzii Stavropoleos, delimitată la est de imobilul Carul cu bere iar la vest de Calea Victoriei, pe o lungime de 33 m și adîncime de 12 m, a putut fi ceva mai bine cercetată și relevată. Au fost decuvertate aici pivnițele hanului Constantin Vodă și anume aripa de nord a acestora. Dealtfel, stabilirea etitoririi acestui han se pare că este încă incertă, unele izvoare atribuind-o lui Constantin Brâncoveanu: „*zidit la sfîrșitul secolului al XVII-lea pe locul caselor Bălăcenilor, dărmate din ordinul domnului*”<sup>1</sup>. Studii mai recente atribuie etitorirea hanului domnitorului Constantin Mavrocordat. În orice caz este vorba de hanul care fusese amplasat pe locul unde, între anii 1894—1900, s-a ridicat Palatul Poștelor.

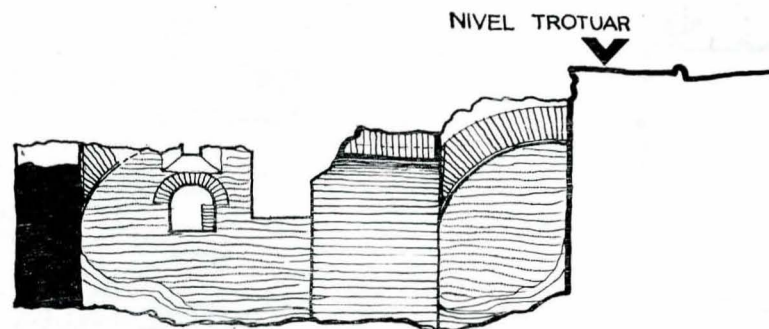
Fig. 2

ELEVATIE 2

În partea de est, zidurile se continuă pînă la limita imobilului Carul cu bere. Primul zid decuvertat, la distanța de 7 m de acesta, delimitează, la est, cea mai interesantă și cea mai bine conservată construcție de pivniță din întreg ansamblul, constînd dintr-o încăpere cu plan aproximativ pătrat, cu latura de  $10,28 \times 10,47$  m avînd un pilon central de  $2,25 \times 2,06$  m în plan, din care pleacă patru arce în plin centru sprijinite în partea opusă pe cele patru ziduri (fig. 1). Arcele, în grosime de 56 cm formate din două cărămizi așezate cap la cap, delimitează în plan patru spații patrate cu latura de 4,10 m, acoperite de bolți semisferice. Acestea se descarcă pe arce și ziduri delimitate pe linia de conjunctură cu ele, de frumoase și îngrijit executate profile subțiri din cărămidă. Imposta este joasă, la cca 1,30 m, iar înălțimea la cheia bolții de cca 3,30 m. Pardoseala a fost din cărămidă așezată pe lat, din care s-a găsit doar un mic fragment prin sondaj, lucrările de excavare neajungînd la acest nivel. Pe latura de est (fig. 2), în axul bolții din stînga, și pe latura din nord (fig. 3), în axele ambelor bolți, în zid există cîte o firidă de 80 cm lățime și de cca 16 cm adîncime, delimitate în partea superioară de arce de descărcare, în plin centru, dintr-un rînd de cărămidă așezată pe cant. Deasupra fiecărei firide, axat, mult evazate spre interior, se găsesc nișe-răsuflători.

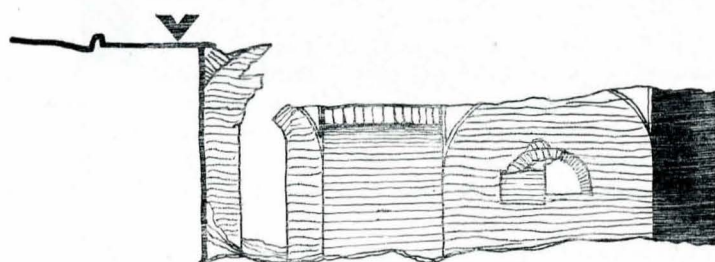
Fig. 4

ELEVATIE (2)

Pe latura de vest (fig. 4), simetric amplasată față de cea din est, se găsește o firidă în semicerc de deschidere mai mare, cca 1,60 m cu arc de descărcare la fel, dintr-o cărămidă pe cant, afectată de intervenții ulterioare, constând dintr-un pilastru de sprijin.

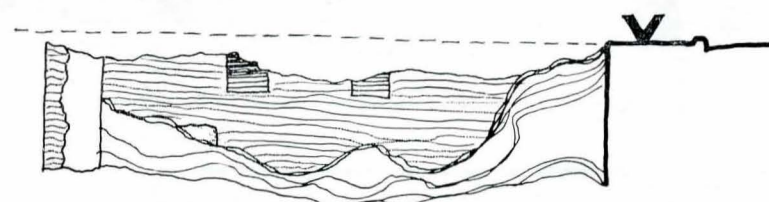
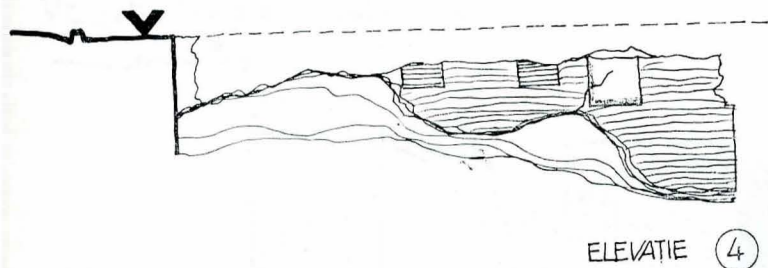
Fig. 5

Alăturat, spre vest, este o încăpăre îngustă de 3,10 m și lungă (nord-sud) de 8,55 m, cu o deschidere de 2,10 m spre nord, probabil un acces pentru mărfuri din interiorul incintei, pe o rampă sau scări de lemn, ale căror urme nu se mai păstrează. Pe laturile lungi ale încăperii (fig. 5—6), simetric, se văd câte două amprente ale unor pilaștri de sprijin din zidărie, adăugați ulterior. Pe latura de vest, în partea stângă, apare partea de jos a unei firide late de 100 cm.

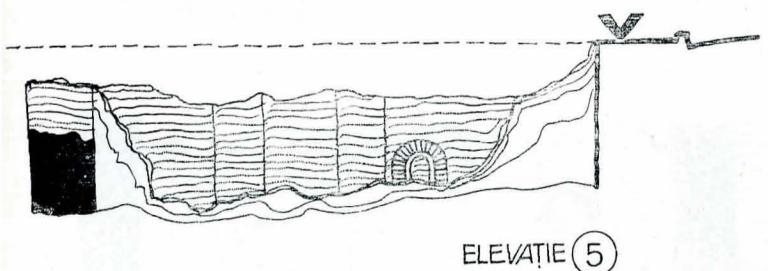
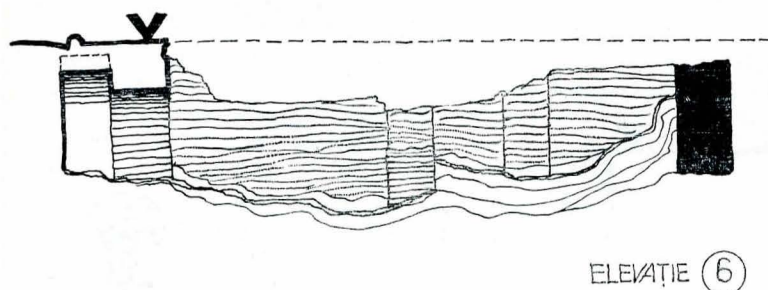
Fig. 7

În continuare, spre vest, se alătură o altă încăpăre, de aceeași lungime, 8,55 m și lată de 4,40 m (fig. 7—8) cu amprente și resturi de pilaștri adăugați, simetric dispuși față de cei din încăpărea anterioară. Pe latura de est, aproximativ la jumătatea lungimii zidului, se află o firidă amplasată mult mai jos decât celelalte și deosebită de acestea, în sensul că se continuă în jos pînă la nivelul de călcare, iar

cărămizile dispuse pe cant, ale arcului de descărcare, se continuă pe cele două laturi pînă jos. La față, conturul firidei este dublat de un profil în decroș, fasonat în cărămidă, de o execuție perfectă. Această încăpere a avut plafonul în boltă semicilindrică, din cărămidă dispusă radier, boltă care se păstrează intactă la capătul de sud al încăperii pe lungime de 1 m pînă la zidul de sec. XIX care, aici, printr-un pilon central și două arce (fig. 9/5—6) calcă construcția de sec. XVIII pe toată lungimea ei în lungul străzii Stavropoleos (fig. 9), la distanță de cca 1 m de zidul de sud al acesteia, formînd un coridor care se întinde sub actualul trotuar al străzii.

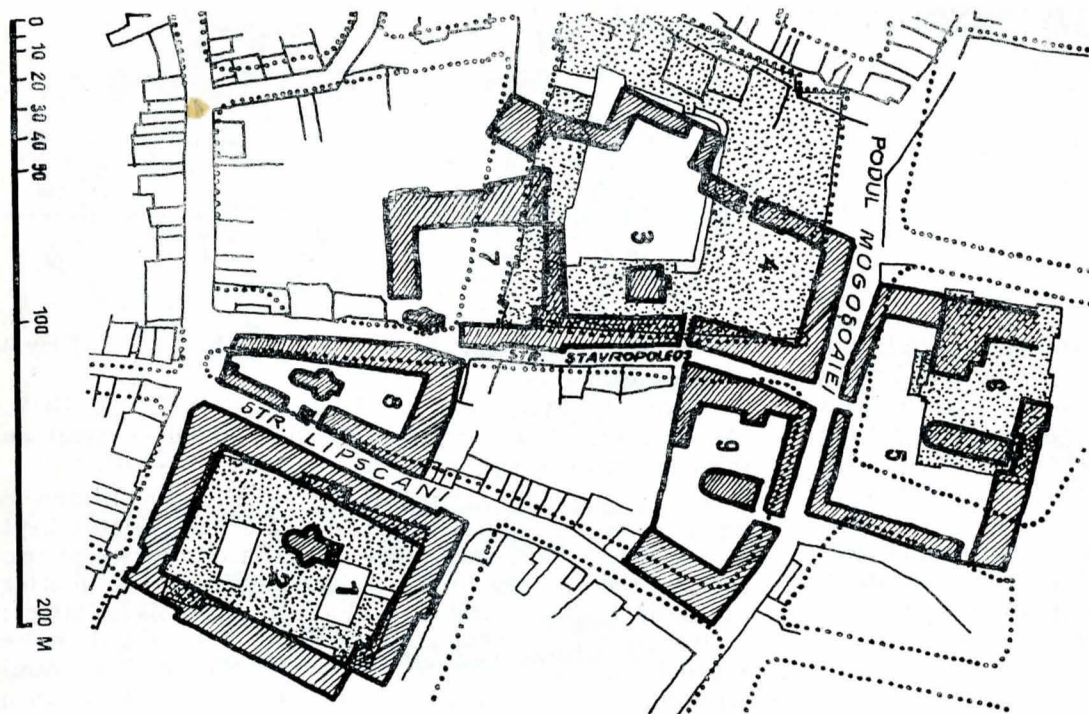
Fig. 10

Există aici un plan de ansamblu (fig. 10) după arhitect Grigore Ionescu, întocmit pe baza planurilor vechi ale Bucureștilor, executate de Ferdinand Ernst și Franz Purcel pe la 1790 și de Borroczyń în 1852. Sînt prezentate, în plan, amplasamentele și forma generală a celor mai mari și mai renumite hanuri bucureștene ale secolului al XVIII-lea: hanul Șerban Vodă; hanul Constantin Vodă; hanul Sf. Ioan cel Mare; hanul Stavropoleos; hanul Grecilor; hanul Zlătari. De observat că toate hanurile prezentate aici, precum și altele știute, sînt concepute după o planimetrie de incintă, închisă cu corpuri de clădiri și cu garduri înalte din zid. Lesne de înțeles această concepție, ea decurgînd din funcțiunea hanurilor drept „clădiri speciale corespunzătoare nevoilor și desfășurării negoțului și totodată adăpostirii negustorilor drumești”.<sup>2</sup> „Fațadele întregului edificiu erau îndreptate spre curtea interioară. Comunicația cu exteriorul se făcea printr-o singură poartă așezată în mijlocul uneia din laturi [...] clădirea propriu-zisă a hanului [...] se compunea dintr-o serie de pivnițe adînci, deasupra cărora, acoperite cu bolți ca și pivnițele, se înșirau prăvăliile”<sup>3</sup>, cu portie în față care „înconjura adesea întreaga curte. La etaj, deasupra prăvăliilor, se înșirau camerele de dormit ale căror uși și ferestre dădeau pe un al doilea portic, suprapus celui de la parter”.<sup>4</sup> E greu de crezut că hanul Zlătari să fi făcut excepție de la această regulă.

HANURILE DIN CENTRUL ORĂȘULUI  
BUCUREȘTI LA ÎNCEPUTUL VEACU-  
LUI AL XIX-LEA

1. Hanul Șerban Vodă
2. Banca Națională
3. Hanul Constantin Vodă
4. Muzeul de Istorie al R. S. România
5. Hanul Sf. Ioan cel Mare
6. Palatul C.E.C.
7. Hanul Stavropoleos
8. Hanul Grecilor
9. Hanul Zlătari

Amintite mai sus (fig. 10), de fapt cel mai important și concludent argument, din care decurg și celelalte, coroborate cu situația rezultată din săpături, duc la concluzia, cu notă de certitudine, că este vorba de latura de sud a incintei hanului Zlătari și nu de cea de nord a hanului Constantin Vodă, acesta limitîndu-se la nord cu traseul actual al străzii Stavropoleos.
