EXPRESIVITATEA MONUMENTELOR RUINATE

RADU FLORESCU

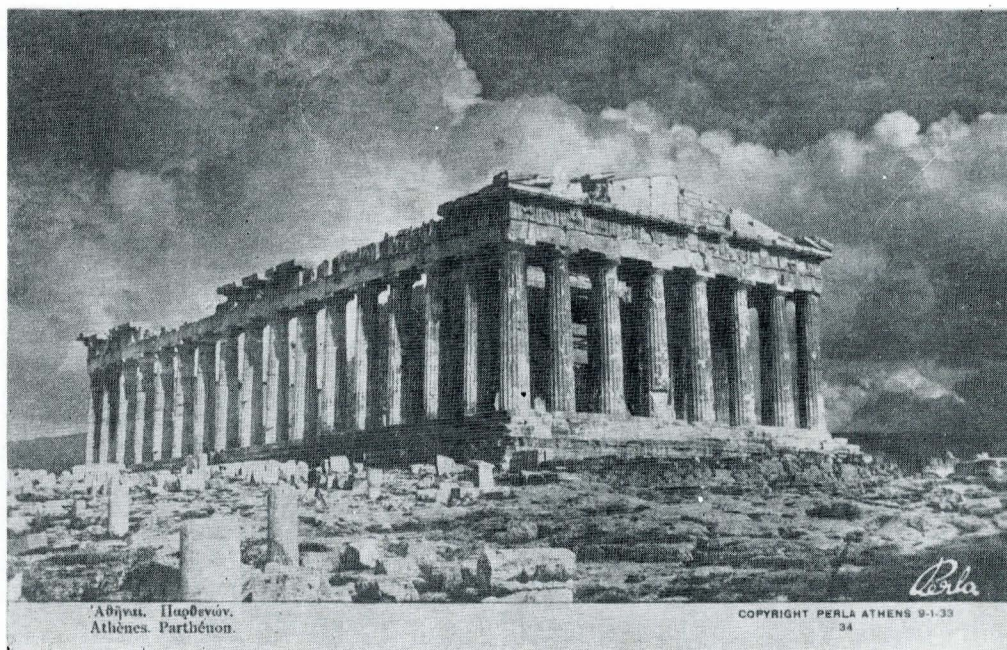
Parthenonul — exemplu de monument ruinat și anastilozat.

În această privință poate nu este nepotrivită reamintirea binecunoscutei comparații între Theseionul din agora ateniană, și paralela lui ilustră, Parthenonul de pe Acropole. Primul, întreg și constituind o adevărată „academică” a ordinului doric, rămâne rece și șters, în timp ce templul Atenei

Parthenos, mutilat de vreme, impresionează profund, pînă chiar și într-o palidă imagine fotografică. Oameni de spirit și cultură și-au pus întrebarea dacă farmecul deosebit al acestui din urmă monument nu rezidă tocmai în sentimentul sfișietor generat de mutilarea perfecțiunii sale formale. Fără îndoială Theseionul este întreg, dar e rece nu pentru că e întreg, ci pentru că-i lipsește vibrația geniului artistic care a creat Parthenonul. Pe de altă parte, nici sentimentul dramatic pe care-l inspiră azi templul de pe Acropole nu s-ar naște în privitor dacă monumentul n-ar fi ruinat. Faptul este cu atît mai clar în cazul miciei bijuterii de marmură pe care-o constituie

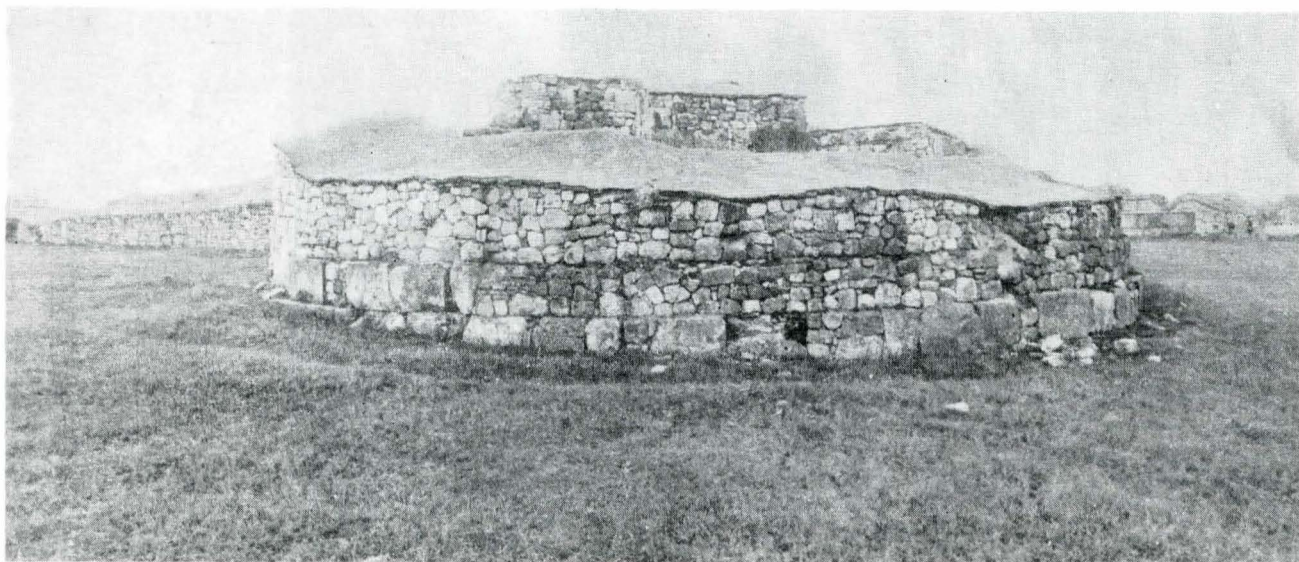
Capidava — latura de NV după restaurare.

Între cele mai vechi lucrări de restaurări de la noi de felul discutat, se numără și aceea a zidurilor de incintă ale **cetății romane Capidava**. Aici săpăturile au scos zidurile așa cum ele se păstrează din antichitate, cea mai veche intervenție asupra lor datînd din secolul al X-lea cel târziu, cînd șanțul incintei feudale timpurii, din zid de piatră cu pămînt, a secționat și parțial demolat zidurile turnurilor exterioare ale cetății romane. Consolidate imediat după descoperire, zidurile groase de mai bine de doi metri, cu paramenți din piatră de talie și nucleu de *opus caementicium* (beton ciclopean) au fost acoperite cu o șapă de beton, fixată pe un strat de piatră spartă mărunt.

Formula aceasta, în general evitată de restauratori, din cauza aspectului acesta de lavă topită nepermițînd regularizarea asizelor demantelate dezordonat, s-a dovedit a fi cea mai proprie la Capidava, în măsura în care a permis păstrarea și evidențierea urmelor intervenției din secolul al X-lea, intervenție cu certă valoare istorică.

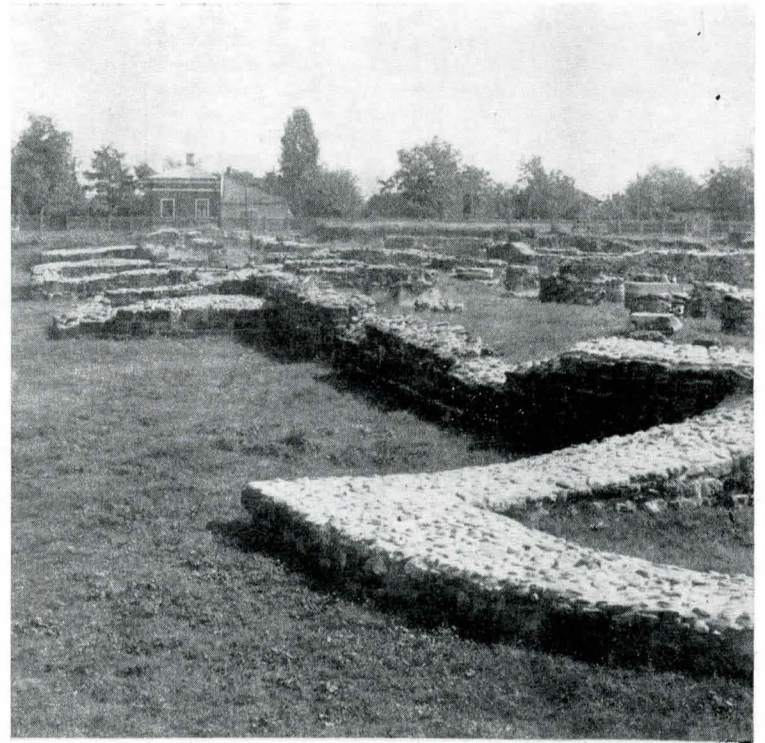
Castrul Drobeta — latura de N după restaurare — pe curțina din primul plan se disting urmele a două gropi de bordeie feudale.

Altă soluție a fost adoptată cu ocazia consolidării zidurilor de incintă ale **castrului Drobeta**. Aici, după dărîmarea, în

cursul căreia dărîmăturile umpluseră spațiul din fața zidului, generînd astfel o secțiune în pantă a ruinei acestuia, au intervenit pe alocuri locuitorii Severinului modern care au demantelat ziduri, pentru a obține piatră de construcții. Doar în cîteva locuri, gropile unor bordeie din secolul al XIV-lea au interceptat zidul, determinînd o depresiune de traseu regulat. În această situație s-au făcut completări în toate zonele demantelate moderne, marcîndu-se adaosul cu rost de culoare albă, și avîndu-se grijă să se păstreze secțiunea în pantă dinspre interior spre exterior a ruinei. Depresiunile bordeielor din secolul al XIV-lea au fost păstrate ca atare, marcîndu-li-se astfel locul. Suprafața zidului a fost rostuită, primid astfel un aspect de *opus incertum*, mai corespunzător caracterului nucleului.

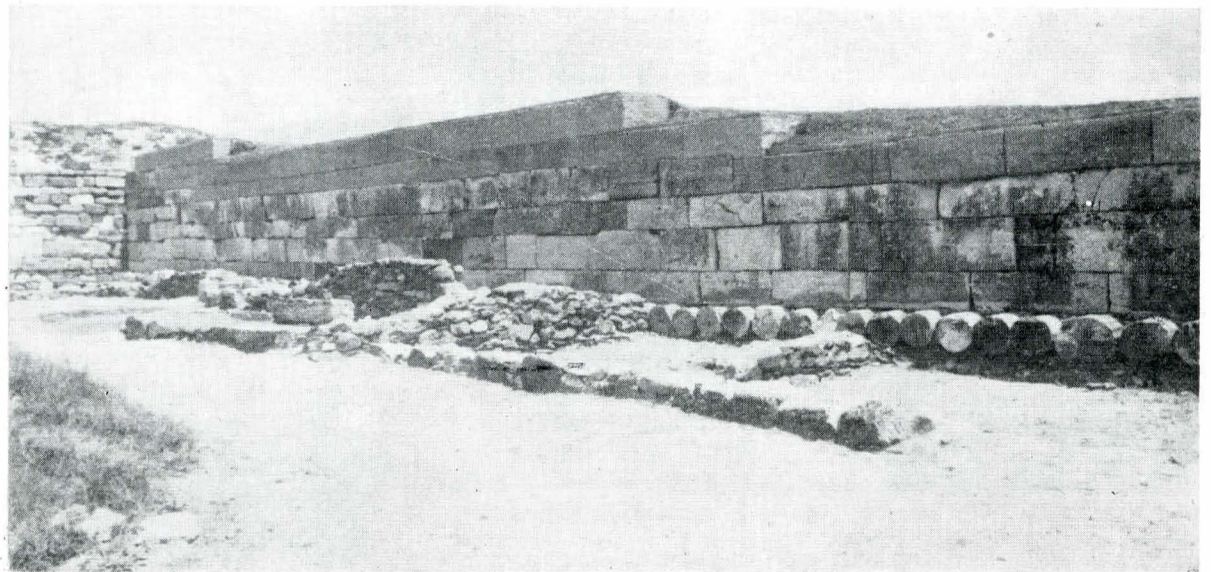
Cetatea Histria — curtină cu partea superioară a paramentului exterior restaurată cu blocuri de simlipiatră.

Dealtfel, această idee a „ruinei romantice“, de melodramatic efect, domină încă prea mult gîndirea restauratorilor noștri care uită uneori că, în primul rînd, o ruină trebuie să fie istoricește și artistic expresivă, iar rolul ei de element emoțional al peisajului este doar secundar. Din acest punct de vedere este mult mai justificată soluția la care s-a oprit restauratorul zidului de incintă al **cetății Histria**. Din paramentul acesteia fuseseră smulse într-o vreme foarte recentă cîteva mari blocuri paralelipipedice de calcar, ale căror urme, permițînd reconstituirea dimensiunilor, se păstrau în nucleu. Restauratorul a placat în locurile goale blocuri de simlipiatră care au întregit zidul fără să precizeze detaliul aspectului, marcîndu-l ca modern.
