CERCETĂRI DE LABORATOR EFECTUATE ASUPRA PICTURII MURALE DIN TURLA BISERICII DOMNEȘTI DE LA CURTEA DE ARGEȘ

ING. IOAN ISTUDOR

Impozant monument de arhitectură, Biserica domnească Sf. Nicolae din Curtea de Argeș reprezintă unul din cele două monumente din Țara Românească ce mai păstrează suprafețe importante de pictură murală din secolul al XIV-lea, de factură bizantină.

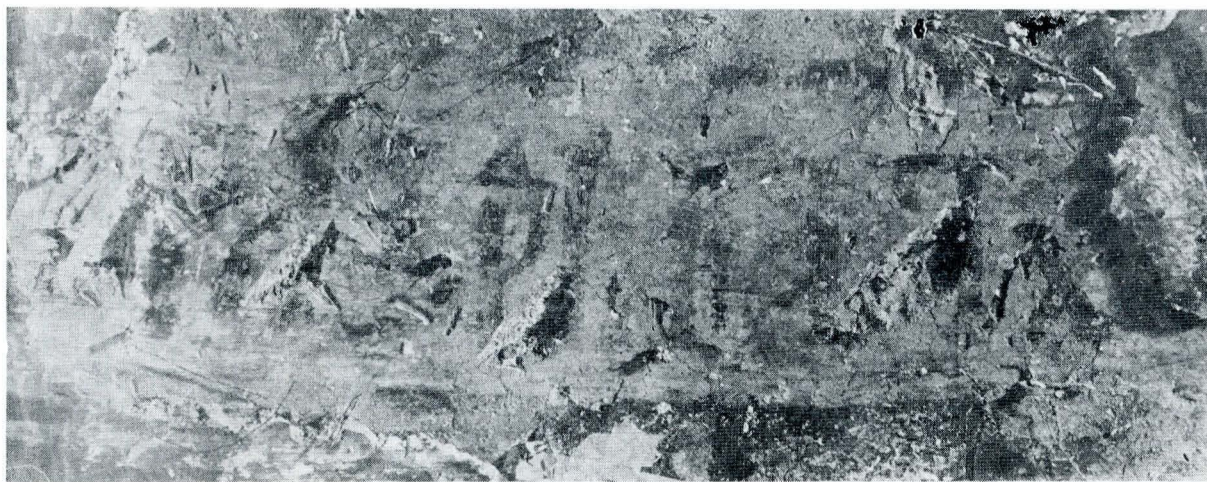
Fig. 16. Detaliu din fragmentul de pictură din sec. XIV. Descoperiri în calota turlei naosului. Imaginea cuprinde o porțiune din inscripția pantocratorului cu refaceri dintr-o epocă ulterioară.

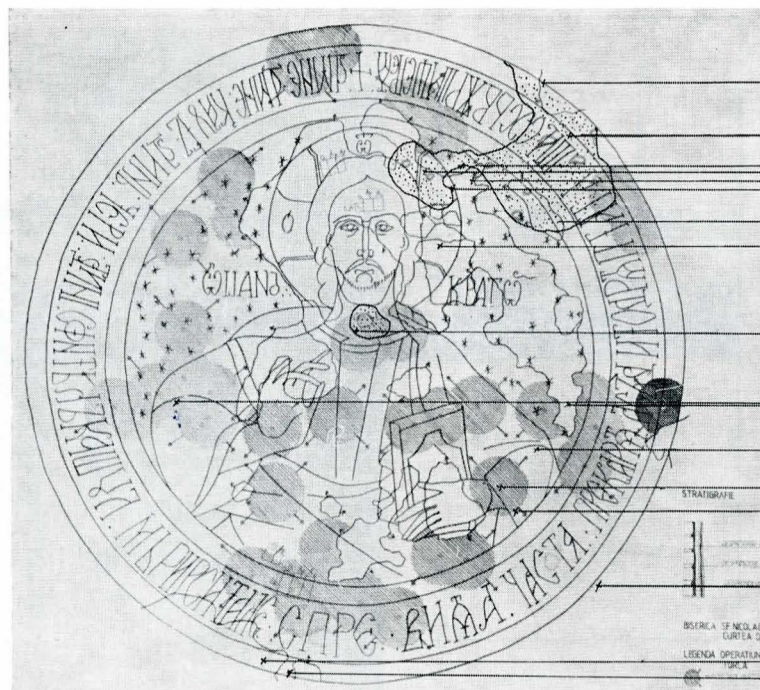
Fig. 1. Relevul Pantocratorului din turla naosului cu prezentarea punctelor de prelevare.

Analizele de laborator efectuate asupra probelor prelevate din diferite locuri din turla naosului (fig. 1), ca și observațiile directe, au avut drept scop delimitarea zonelor de pictură originală și etapizarea diverselor intervenții ulterioare asupra acestora.

Pigmentul lapis-lazuli apare și la Biserica domnească de la Argeș, inclusiv în turla naosului, fiind aplicat pe un strat negru de cărbune de lemn (fig. 1, probele nr. 1, 2, 28). În restaurările ulterioare, el a fost înlocuit cu albastru smalt (pigment artificial — silicat de potasiu și cobalt), așa după cum apare pe pantocratorul pictat de Pandeleimon (fig. 2, probele nr. 10, 11, 13), sau pe registrul de ingeri (proba nr. 20).
