Amplele lucrări de restaurare și valorificare superioară a zonei Curtea Veche, desfășurate în București, au înscris în programul lor h a n u l G a b r o v e n i. Monumentul cuprins între străzile Lipscani nr. 86 și Gabroveni nr. 51 a fost cunoscut în ultimul secol sub numele de Pasajul Comercial. El face parte din lotul celor peste o sută de clădiri cu importanță istorică aflate în vechiul nucleu al Bucureștilor. Valoarea edificiului și starea lui avansată de degradare impuneau urgente măsuri de restaurare.

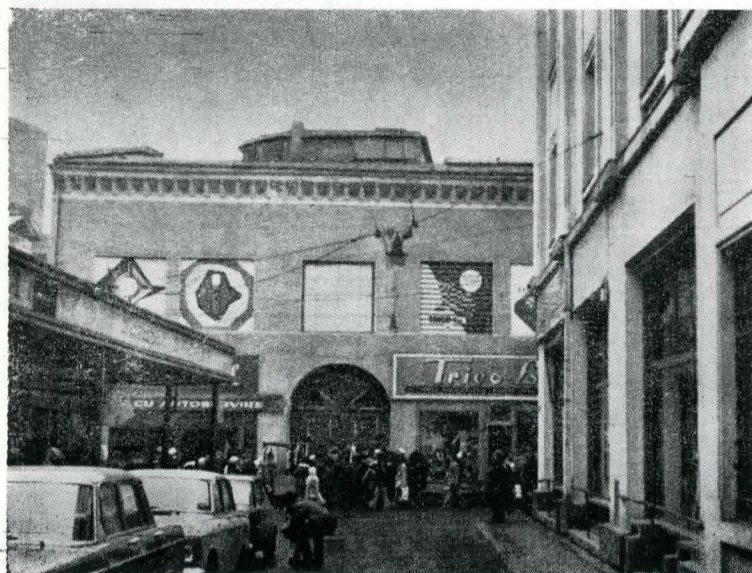
Fig. 2. Hanul Gabroveni văzut din strada Băcani.

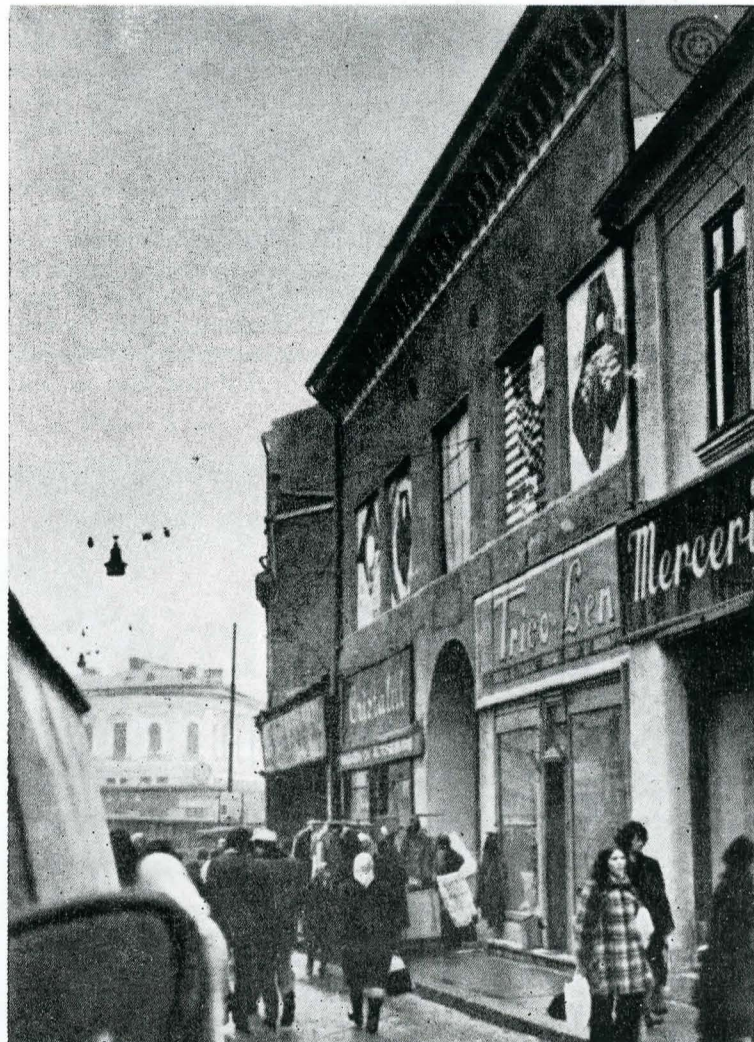
Fig. 3. Fațada din str. Lipscani a hanului Gabroveni.
