REVISTA  
MONUMENTELOR  
ISTORICE

1/2017

# Restaurarea Arcului de Triumf din București

| ↳ <b>Aurora Târșoagă</b> | S.C. Credo Design S.R.L.<br>aurora.tarsoaga@credodesign.ro |

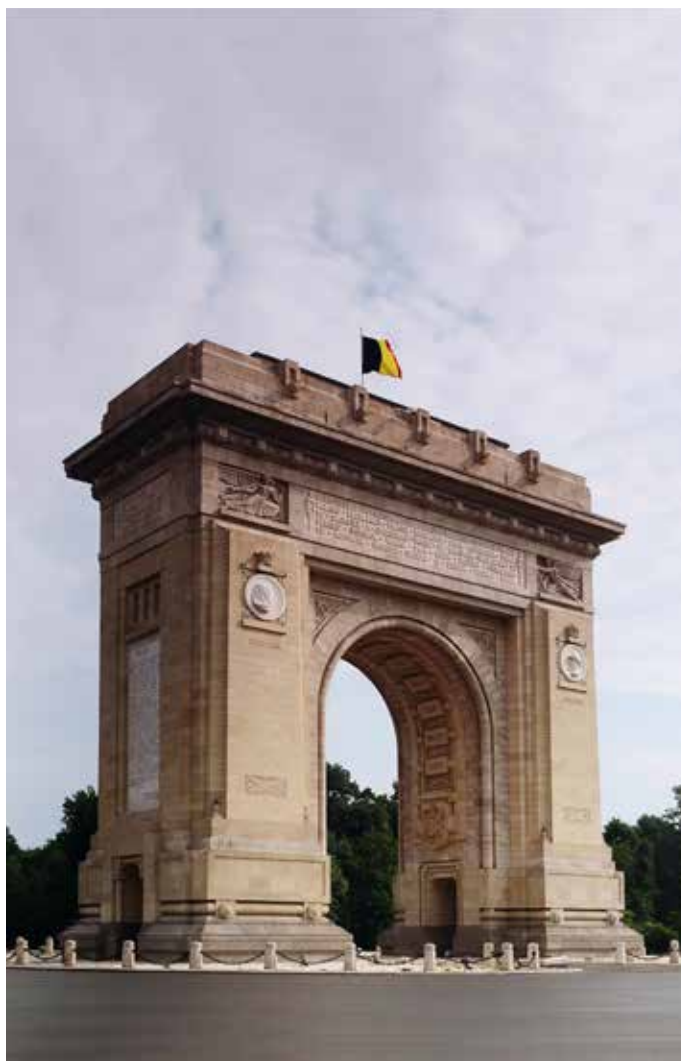
Fig. 5 Arcul de Triumf după restaurare (Arhiva INP, Andrei Cîmpeanu, 2017)

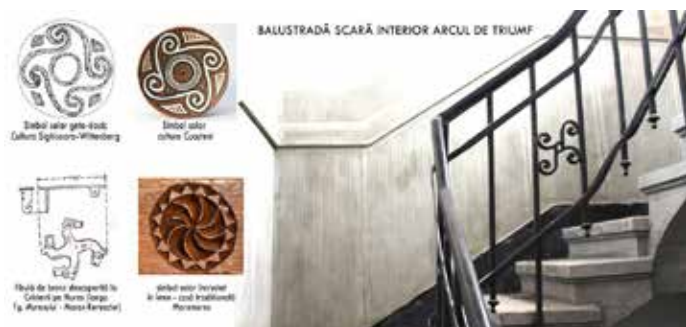
Balustradele sunt realizate din fier forjat, iar mâna curentă este realizată din lemn. (Fig. 16)

Fig. 16 Elemente ornamentale balustradă fier forjat și corespondente în semiotica din spațiul carpatic. În imagine se poate observa și paramentul interior din similipiatră – înainte de acoperirea sa cu tencuială (Credo Design, 2017)

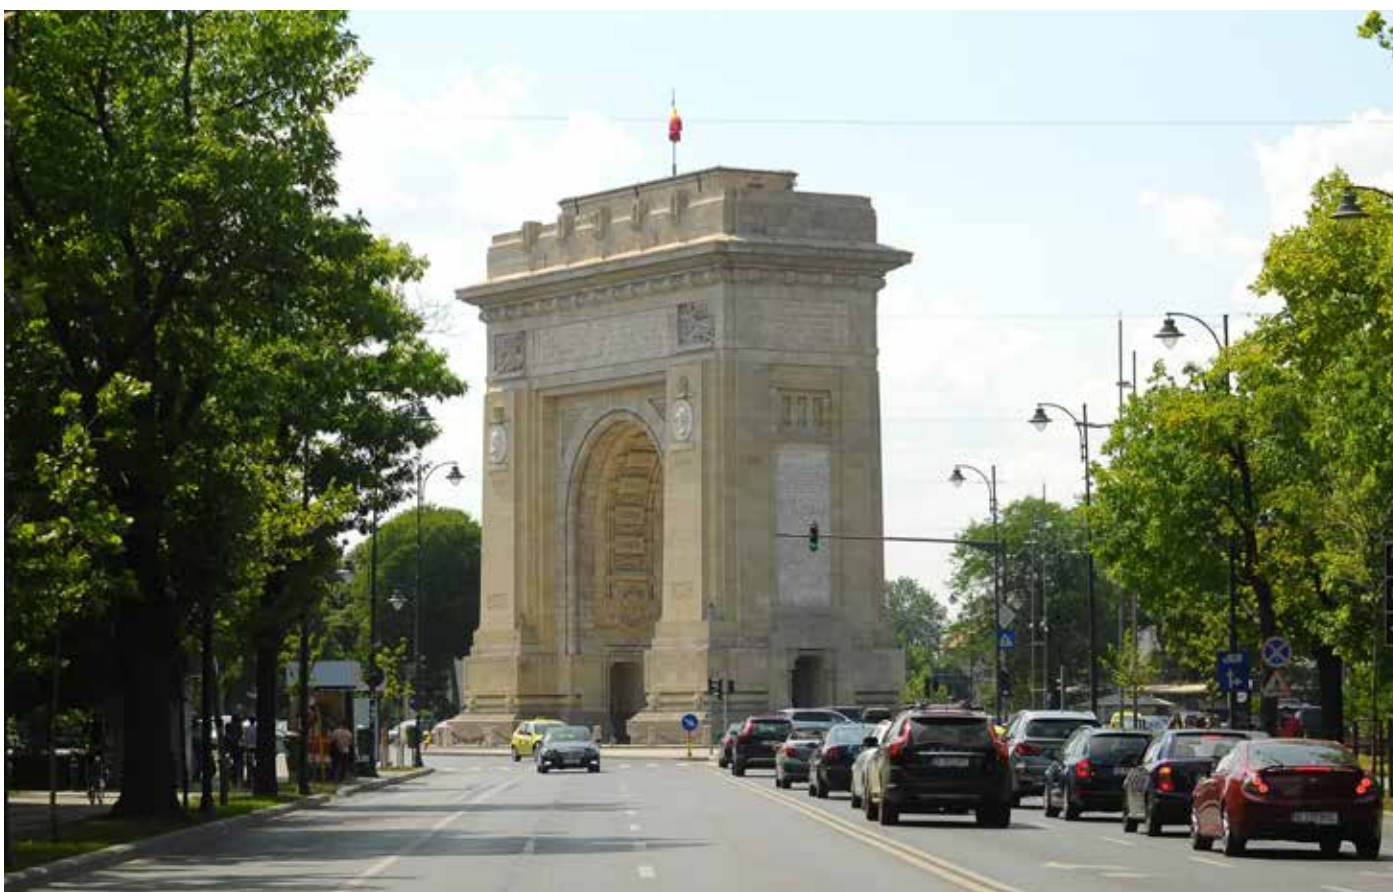
Fig. 21 Arcul de Triumf (Arhiva INP, Andrei Cîmpeanu, 2017)

Sperăm totuși ca Recepția Finală a obiectivului (Fig. 21) să se finalizeze corect conform cerințelor proiectului, în ansamblul său, spre binele obiectivului.

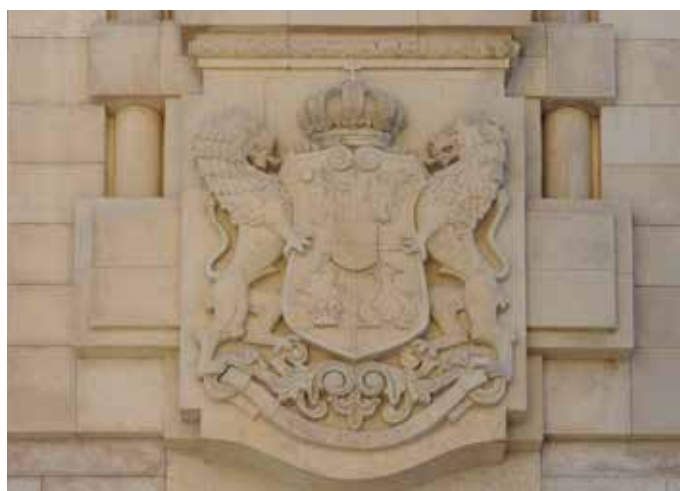
Fig. 22 Stema vechiului Regat, intradosul Arcului de Triumf (Arhiva INP, George Dumitriu, 2017)
