# ANSAMBLULUI BISERICII EVANGHELICE FORTIFICATE DIN SATUL DRĂUȘENI, COMUNA CAȚA, JUDEȚUL BRAȘOV

Iosef Kovacs

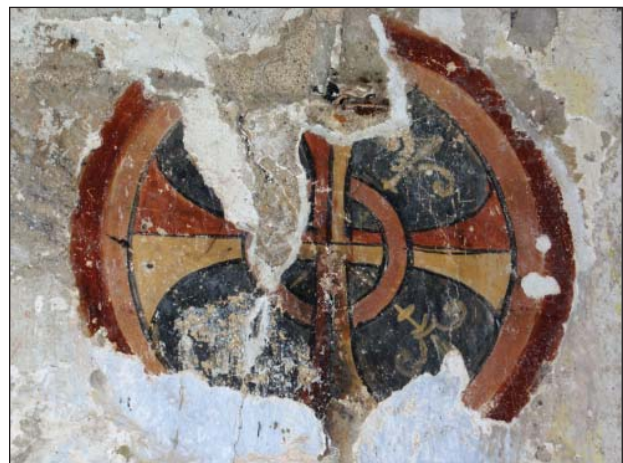
Fig. 5. Detaliu de pictură

Frescele interioare din navă sunt deteriorate datorită factorilor fizici și mecanici.

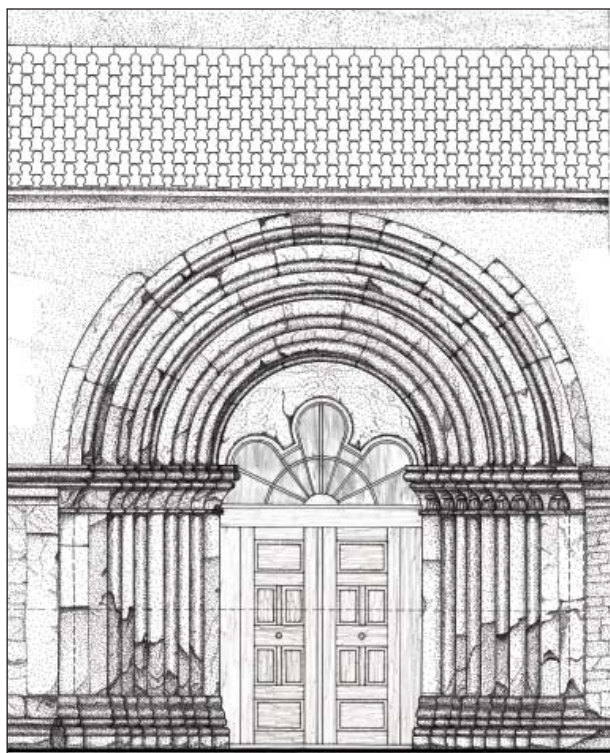
Fig. 9. Portal intrare

Decorațiile din piatră (ancadramente, portalul de vest, capiteluri) sunt deteriorate datorită factorilor climatici.

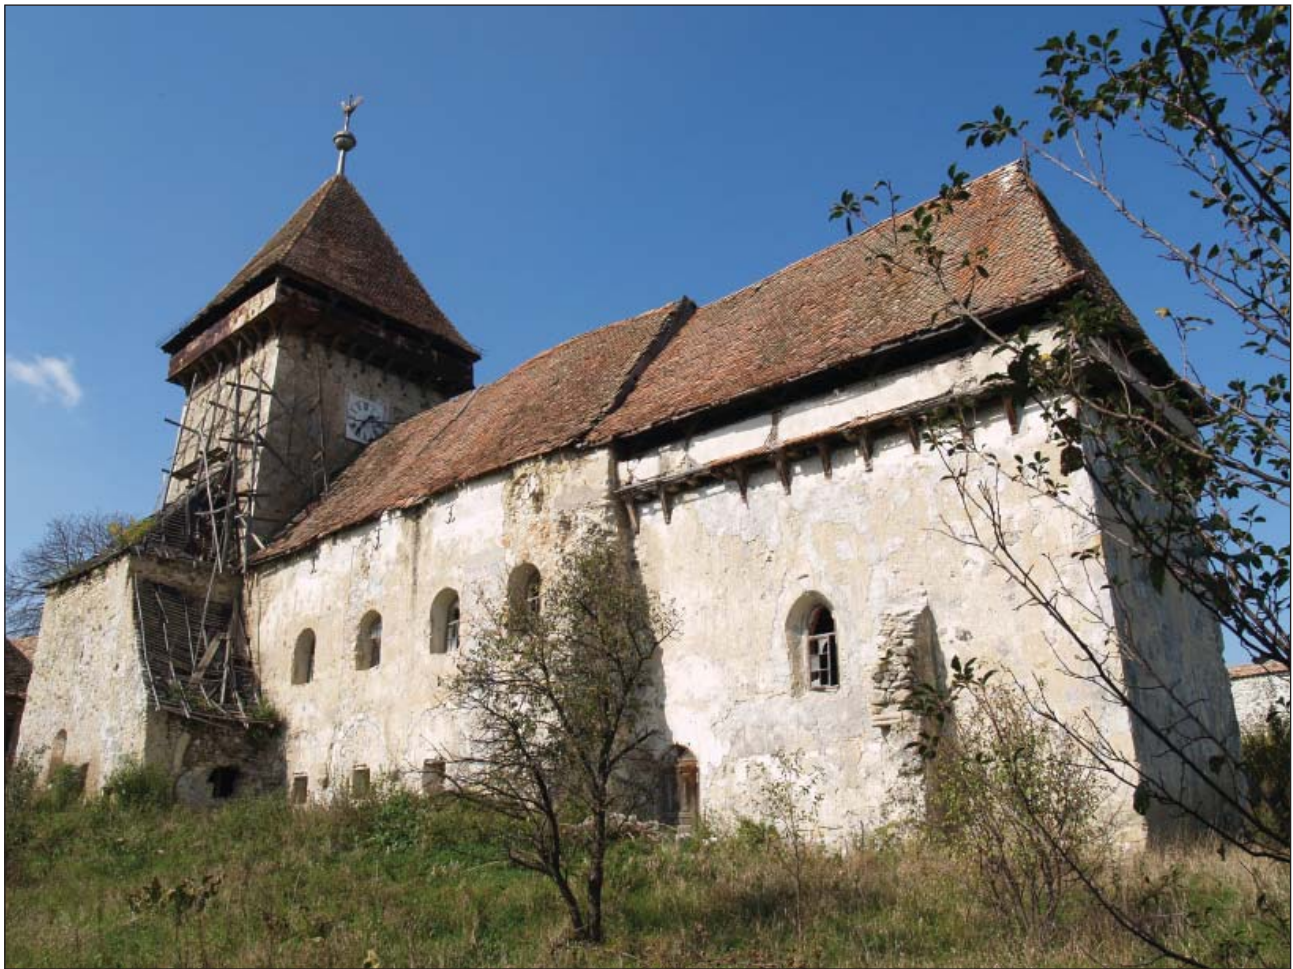
Intervențiile istorice neadecvate au afectat și totodată au schimbat sistemul static al bisericii,

în mod special după reconstrucția bolții navei.

Luând în considerare faptul că biserica a fost afectată de mai multe cutremure, s-au făcut mai multe intervenții care au încetinit procesul de degradare. Există fisuri și crăpături în zidărie. Mai mult, sunt abateri de la verticalitate datorate împingerilor bolților navei. Bolțile sunt crăpate și unele părți din ele sunt prăbușite. Arcul triumfal are crăpături grave.

- Injectări și refacerea zidăriei precum și înlocuirea pieselor de piatră lipsă ori degradate, pentru a restabili caracteristicile tehnice ale zidăriei.
- Consolidarea părții superioare a zidurilor laterale ale navei cu o legătură care va transfera eforturile/ sarcinile către clopotniță și cor și va asigura rigiditatea navei.
- Reconstrucția bolților distruse precum și a planșeelor de lemn.
- Consolidarea arcului triumfal.
- Reparația și înlocuirea elementelor din lemn ale structurii acoperișului și ale drumului de strajă. Consolidarea structurii acoperișului.
- Conservarea și consolidarea elementelor
