NOI ORIENTĂRI ȘI RECENTE REALIZĂRI ÎN RESTAURAREA MONUMENTELOR ISTORICE ȘI DE ARTĂ

Ing. Victor Munteanu

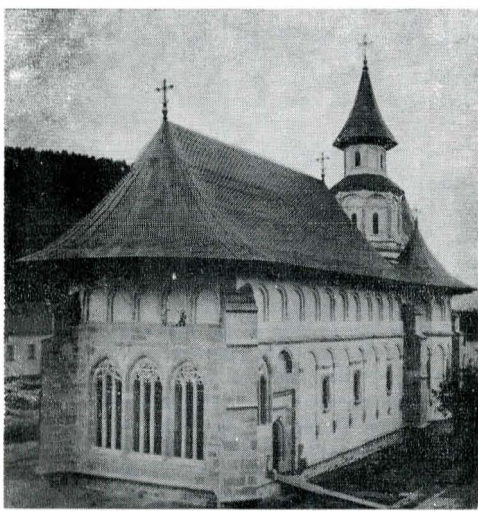
Fig. 1 — Biserica mănăstirii Putna, cu învelitorile refăcute din tablă de covană și cu paramentul din piatră brută tencuit.

Alte probleme legate de concepția soluțiilor tehnice — reconsiderate și ele în lumina conservării și funcționării — opuse discutabilei și subiectivei estetizări, sînt cele privind unele învelitori și folosirea de jghiaburi și burlane. Multe din monumentele restaurate în ultimul deceniu au fost învelite cu șifă, fără să fi avut certitudinea, în multe cazuri, că învelitoarea originară ar fi fost de șifă. Vibrația acestui gen de învelitoare, coloritul plăcut atît la început cît și după patinare, au convins în multe cazuri (Voroneț, Humor, Moldovița, Dragomirna, Arbore, Hanul lui Ma-

nuc, Brebu etc.) — că soluția este bună. De fapt pe măsură ce trece timpul, această învelitoare este vulnerabilă din două puncte de vedere: arde ușor (numai în ultimul timp au izbucnit două incendii, la mănăstirile Moldovița și Rîșca, unde au ars șarpantele cu învelitori de șită ale chiliilor) și se degradează după câțiva ani la dolii și chiar în câmpuri, permițând infiltrații. Chiar în situația când această șită este impregnată înainte de utilizare (ceea ce aduce unele prejudecii coloritului), se constată totuși deficiențe prin ruginirea cuielor și degradarea lemnului. Utilizarea tablei (în unele cazuri mai deosebite tabla de aramă, la casa Dosoftei din Iași, bisericile mănăstirilor Putna, Secu, Galata, la turnul și paraclisul mănăstirii Bistrița etc.), cu un anumit sistem de montare cu falțuri mai dese verticale sau orizontale și vopsită apoi la culoarea potrivită ansamblului (casele domnești de la Cetățuia și Galata, chiliile mănăstirii Secu, Casa Lăpușeanu de la mănăstirea Slatina, chiliile mănăstirii Rîșca etc.), s-a dovedit a da rezultate estetice convenabile, având concomitent o durată mai mare și înlăturând pericolul de incendiu. În paralel vor trebui intensificate studiile și experimentările cu șită de azbociment, care de asemenea ar putea în condiții ameliorate să aibă o largă utilizare în învelitorile unor monumente istorice.
