REVISTA  
MONUMENTELOR  
ISTORICE

1/2017

# Restaurarea și revitalizarea Castelului Bánffy din Bonțida, jud. Cluj

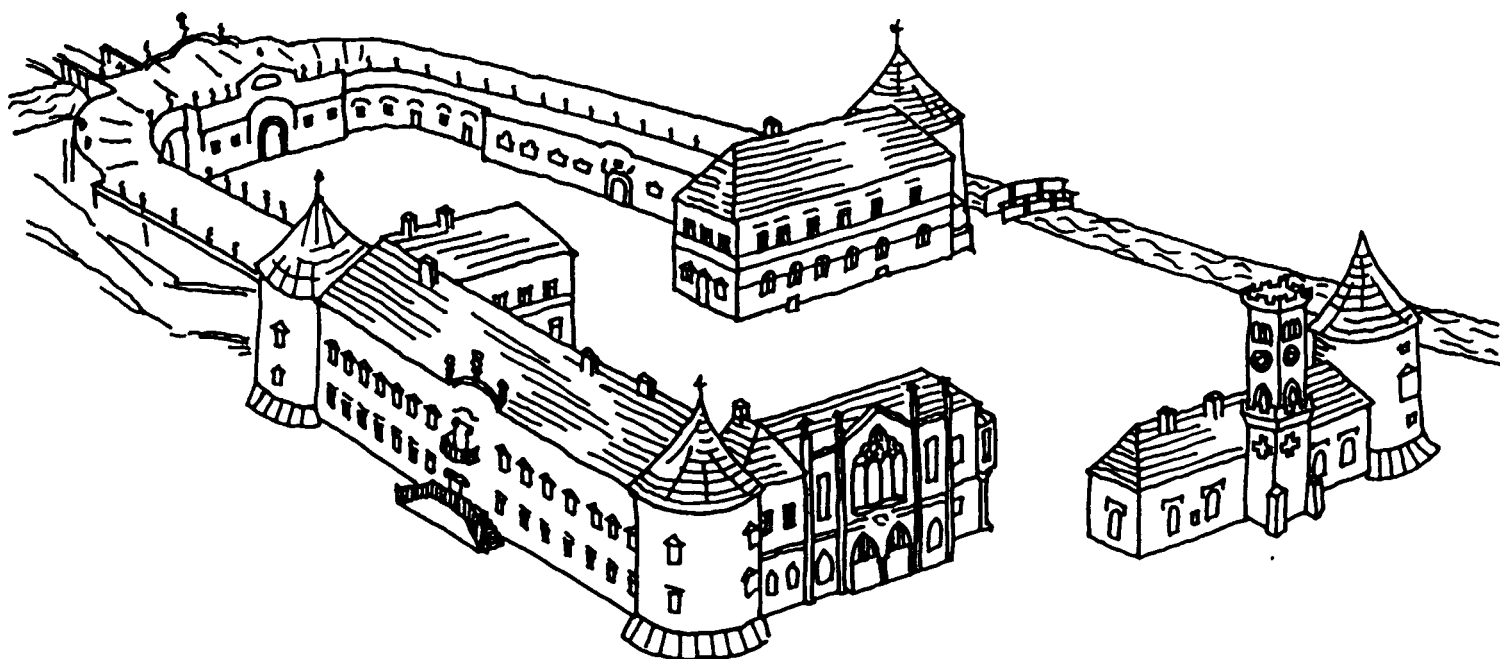
Fig. 2 Ansamblul Castelului Bánffy, pe baza desenului realizat de istoricul de artă Biró József (publicat în *A bonczhidai Bánffy-kastély*, EME, Cluj, 1935)

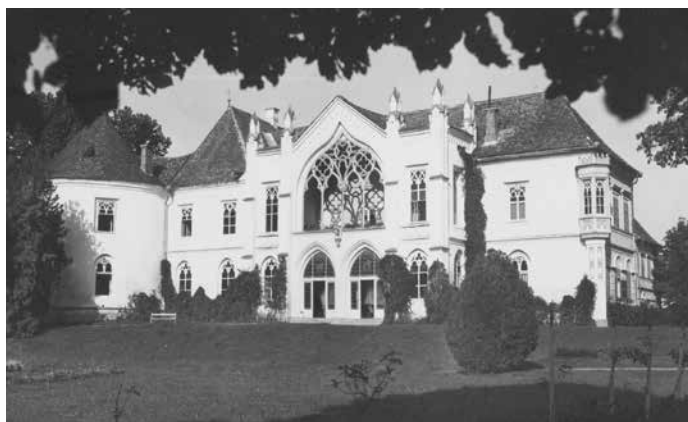
Fig. 3 Fațada de vest, neogotică a clădirii principale, rezidențiale, înainte de transformările din 1935 (Josef Fischer, Academia de Științe a Ungariei, Arhiva Institutului de Istoria Artei, MKCS-C-I-121/83)

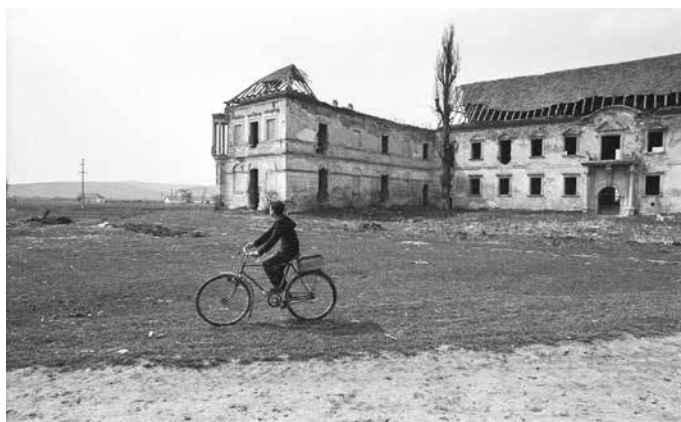
Fig. 4 Clădirea principală dinspre curtea interioară a castelului în 1996 (Krisztián Kiszely)

s-a accentuat jaful. S-au furat țiglele, s-au tăiat și demontat elemente de șarpantă, iar curțile și clădirile neacoperite de ani de zile (de exemplu clădirea fostei bucătării) au fost invadate de vegetație. Zidurile rămase fără protecție, în urma umidității și spălării liantului pe bază de var, a ciclurilor de îngheț-dezghet, au început să slăbească și să se prăbușească.

În această ipostază a fost redescoperit castelul prin interesul specialiștilor<sup>2</sup> în anul 1994. Momentul relevării a interceptat rămășițele șarpantei, din anii 1960, de peste corpul principal, dar și șarpanta aproape integră a aripii Miklós, care la mijlocul deceniului '90 a reprezentat corpul de clădire cel mai puțin degradat.

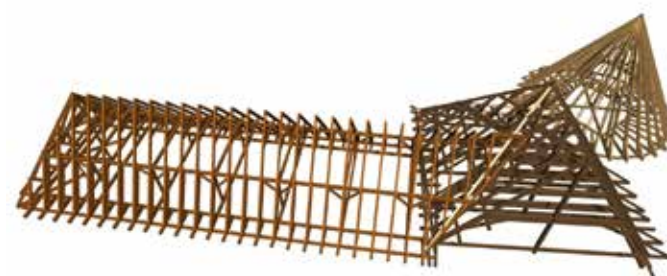
Fig. 6 Modelarea 3D în Archicad a ansamblului șarpantelor aferente clădirii principale executate în anii 2009-2011 - colțul nord-vestic, aripa vestică și turnul nord-vestic (echipa Irod M, 2009)

Desigur acolo unde nu sunt indicii clare - planșee și șarpante - aceste subansambluri s-au proiectat respectând volumetria arhitecturală. Au fost dimensionate conform standardelor în vigoare, dar au fost utilizate concepte structurale istorice: cele baroce pentru aripile est și nord ale corpului principal și pentru aripa Miklós, respectiv diverse concepte eclectice pentru restul arilor.

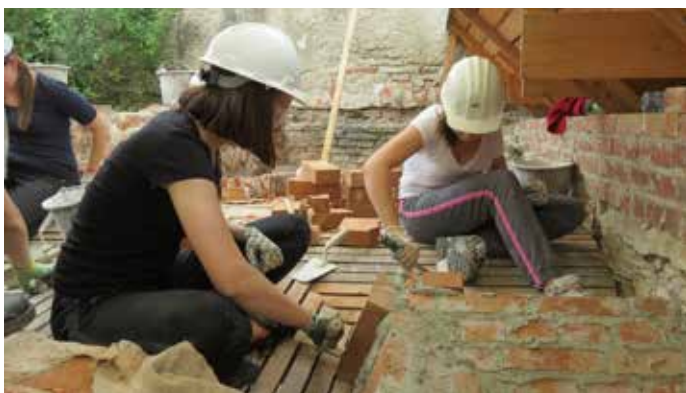
Fig. 9 Reconstruirea unei bolți deasupra grajdului baroc în cadrul Cursului de specializare în reabilitarea patrimoniului construit (Transylvania Trust, 2015)

Bolțile și zidurile s-au reconstruit, ori s-au completat cu atenție deosebită asupra geometriilor identificabile și recreabile, dar și asupra acurateții asigurării continuității zidărilor (țesere corectă).

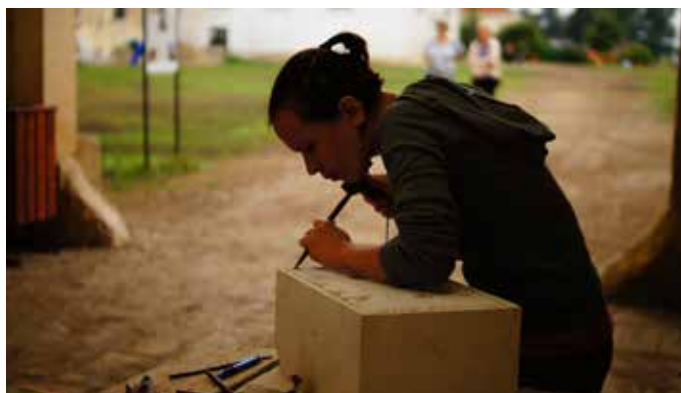
Fig. 10 Atelierul de pietrărie în cadrul Cursului de specializare în reabilitarea patrimoniului construit (Transylvania Trust, 2015)

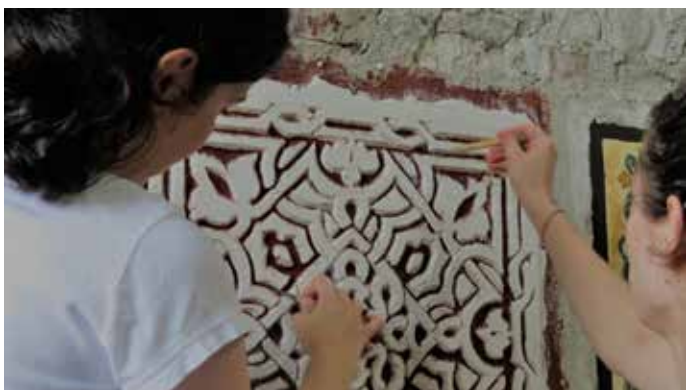
Fig. 11 Învățarea tehnicii sgraffito în cadrul cursului de specializare în reabilitarea patrimoniului construit (Transylvania Trust, 2017)

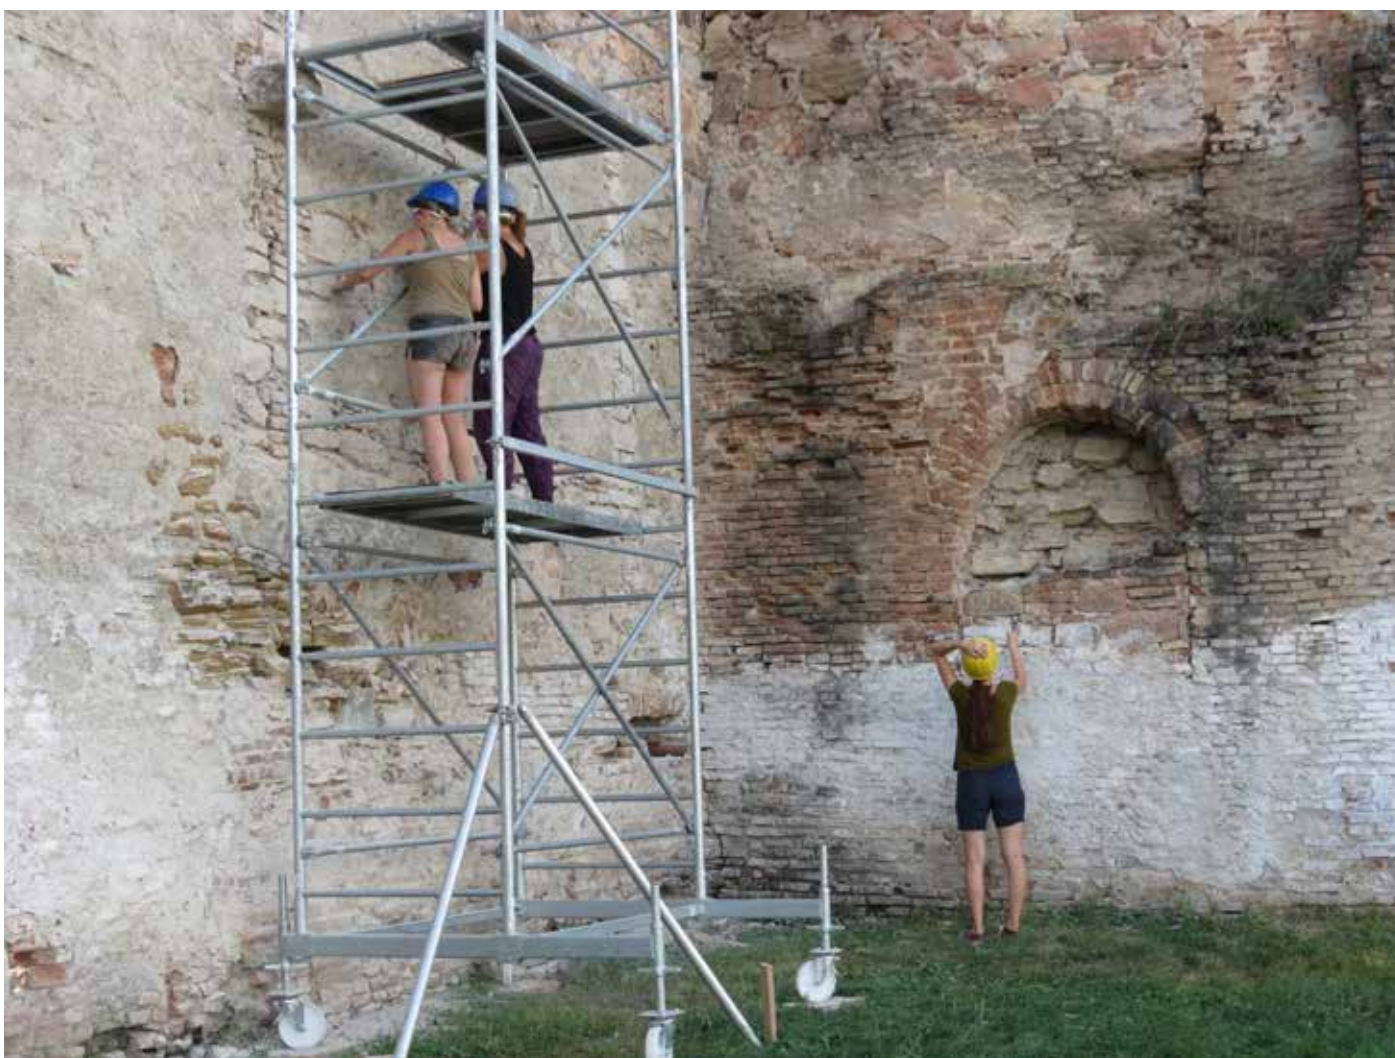
Fig. 12 Cercetare de parament cu studenți istorici de artă (Transylvania Trust, 2017)

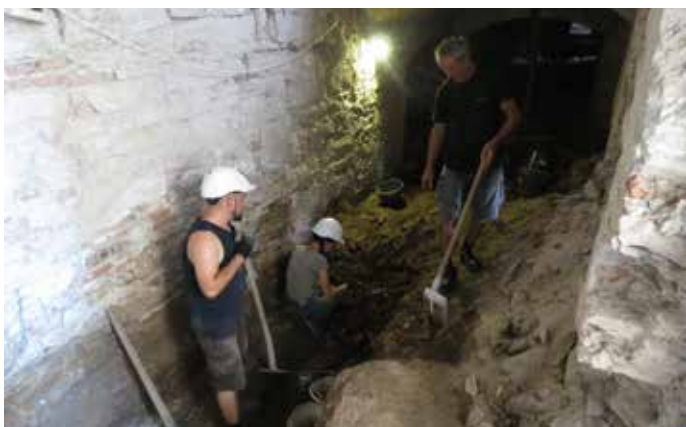
Fig. 13 Cercetare arheologică în subsolul castelului (Transylvania Trust, 2017)

Între altele, a fost identificat zidul de incintă de odinioară a castelului renescentist pe laturile de sud și vest ale ansamblului, s-au găsit fundațiile turnului de poartă al incintei renescentiste, respectiv s-a recuperat un bogat material arheologic, mai ales fragmente ceramice databile începând din secolul al XV-lea până în secolul al XIX-lea. Cercetările arheologice le-au completat pe cele de istoria artei și au contribuit la o mai bună înțelegere a evoluției acestui ansamblu, respectiv au completat cunoștințele tehnice referitoare la structurile construite ale castelului.
