## UN MONUMENT MEDIEVAL DIN SIBIU, ASTĂZI DISPĂRUT

arh. HERMANN FABINI

Prezentul articol își propune rememoraarea a ceea ce a existat pe teren pînă în mai 1987, să aducă referiri la documente legate de acest monument și să încerce o încadrare tipologică a bisericii mănăstirești pe baza elementelor surprinse de arheolog în restul capelei amintite, care era de fapt corul acelei biserici.

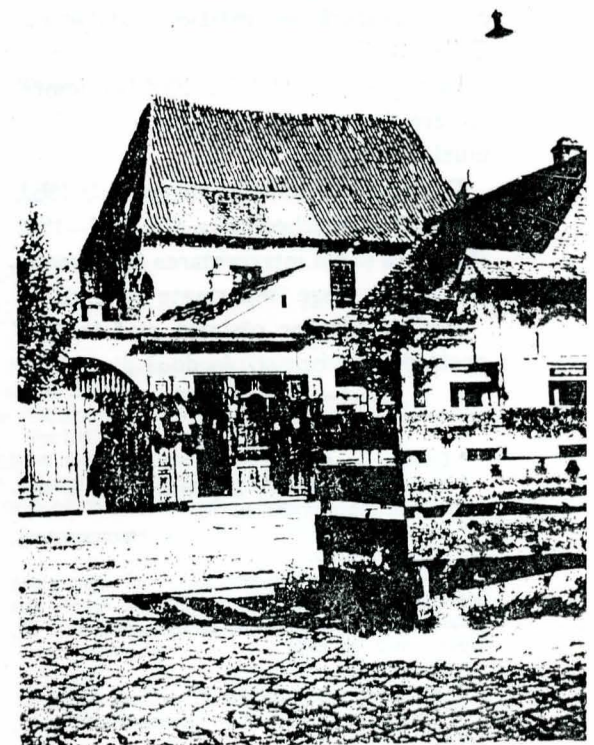
Fig. 3. Corul Mănăstirii cum arăta la începutul secolului nostru. Fotografie din colecția Secției de istorie a Muzeului Brukenthal.

Construcția se prezenta pînă în mai 1987 ca o casă cu demisol, parter, etaj și mansardă, situată în curtea imobilului de la nr. 75 din str. Elisabeta (9 Mai). Intrarea în casă se făcea sub un arc de cărămidă pe un palier de scară. Pe fațada de sud se putea citi data 1688 gravată în tencuială. Transformarea acoperișului în mansardă, luînd în considerație detaliile tehnice, a fost făcută în perioada interbelică, aspectul anterior acestei transformări fiind păstrat pe o fotografie din secolul trecut care arată un acoperiș cu pantă pronunțată și învelitoare de olane (fig. 3).

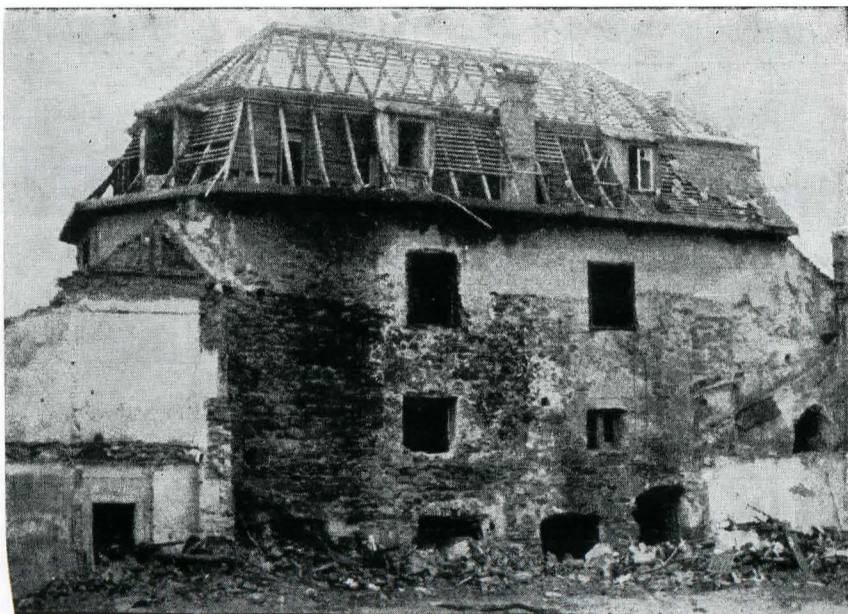
Fig. 5. Fațada de nord. Situația din mai 1987.

cat lipsa unor contraforturi pe fațada de nord. Pe această fațadă se puteau desluși trei pilaștri alipiți zidului și urmele unei ferestre gotice în extremitatea de vest a fațadei. Prezența acestei ferestre a condus la ipoteza că edificiul inițial a continuat înspre vest și, implicit, la necesitatea de a studia arheologic terenul în restul construcției gotice păstrate pînă în 1987. Lipsa contraforturilor pe fațada de nord indică, după părerea noastră, faptul că pe această latură se aflau construcțiile mănăstirii.
