MĂNĂSTIREA GIULEȘTI ZISĂ ȘI CHIAJNA, DIN BUCUREȘTI. CRONOLOGIE, TIPOLOGIE ȘI ASPECTE PRIVIND INTERVENȚIA DE URGENȚĂ

Dan D. Ionescu

The present article is part of the above mentioned Study and focuses on: site's history, different Monastery's stages, actual stage description, typological analysis, preliminary façades and volumetric restitution proposal, structural and urbanistical considerations etc.

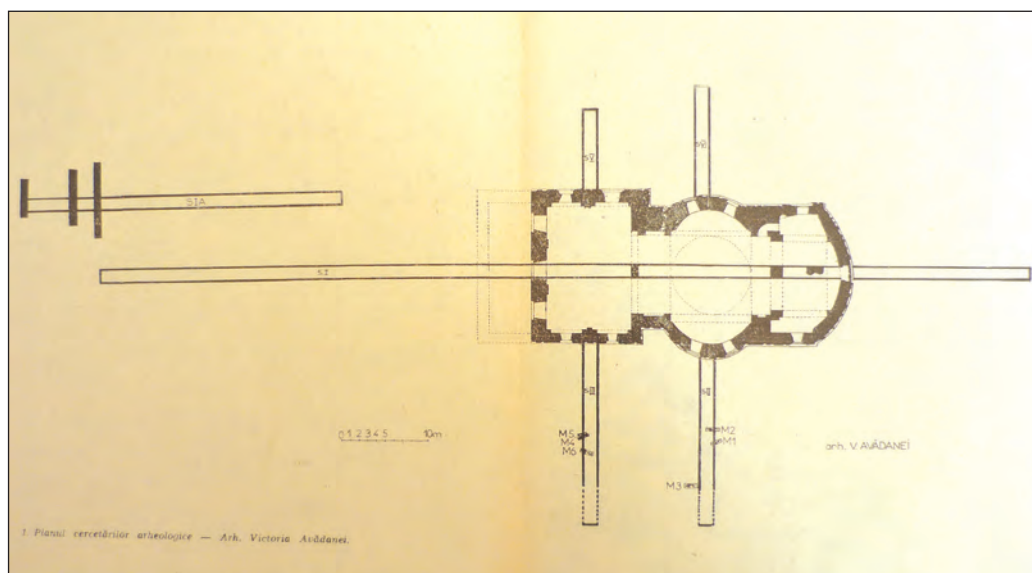
Fig. 3. Plan de situație cu releveul ruinelor și vestigiilor Mănăstirii Giulești, arh. V. Avădanei, Ar. Ștefănescu, Locul mănăstirii Chiajna..., 1971

Dimensiunea incintei este tot o necunoscută, dar presupunând că dacă peretele estic al laturii vestice a fost dezvelit arheologic în 1970 (Fig. 3) la c. 50 m V de peretele exterior al pronaosului ruinei bisericii, atunci rezultă că, în timpul funcționării bisericii cu tot

Aceeași situație este consemnată de către d-na arh. Victoria Avădanei, în releveul întocmit cu ocazia cercetărilor arheologice desfășurate între 1970-1971. Cu o singură deosebire: marcarea unui fragment de fundație între pronaos și ante-naos - poate aparținând peretelui dintre aceste spații. (Fig. 3)

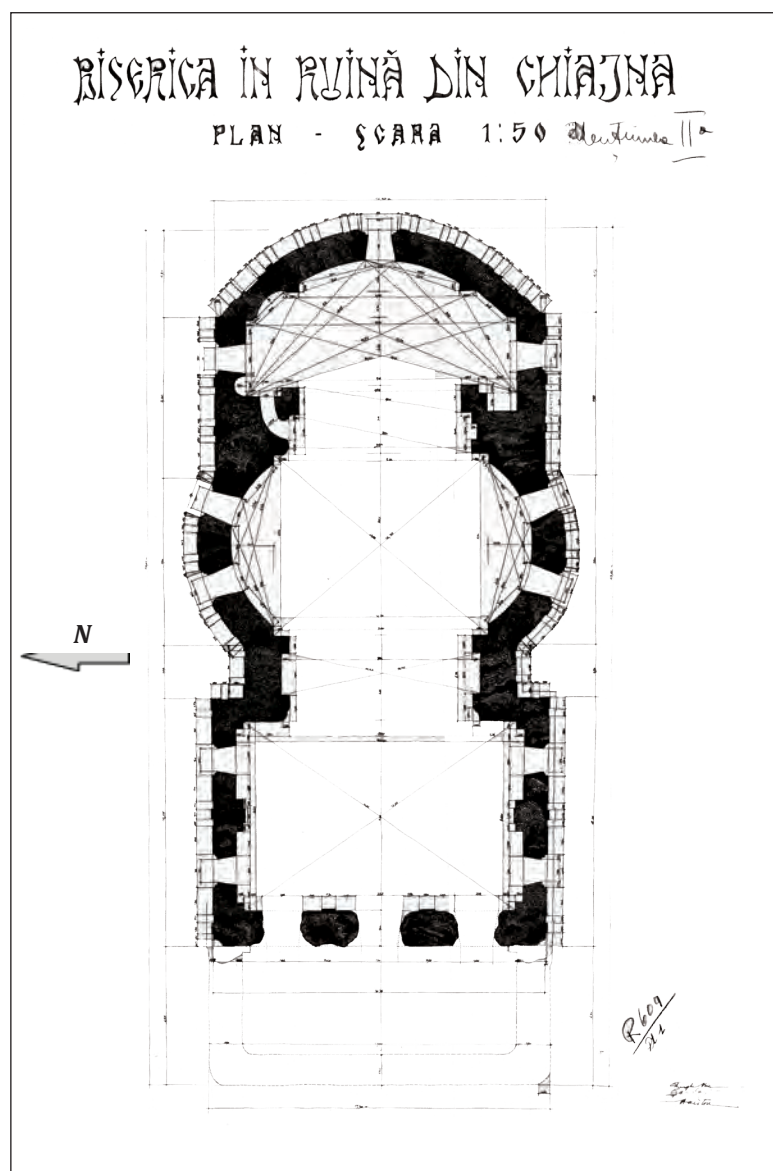
Fig. 5. Planul ruinei bisericii Mănăstirii Giulești. Releveu 1955, UAUIM-DITARP*

Din punct de vedere stilistic și tipologic biserica în ruină a Mănăstirii Giulești este o creație în spiritul moștenirii bizantine (medievale, spune M. Ispir²) (Fig. 5), precumpănitor, atât ca plan (cu anumite inovații), cât și la interior, iar fațadele îmbrăcate în haină neoclasică: pilaștri ionici, coloane angajate ionice, cartușe ușor baroce în registrul inferior. Toate aceste elemente trimit, pe de o parte, la exemple binecunoscute, precum seria bisericilor mănăstirești inspirate după biserica Mănăstirii Argeșului, iar pe de alta, neașteptat, la biserica

Următorul relevu, din 1955 - opera a doi studenți-arhitecți în cadrul practicii din Anul V - nu mai înregistrează nimic din substrucțiile deja amintite. (Fig. 5)

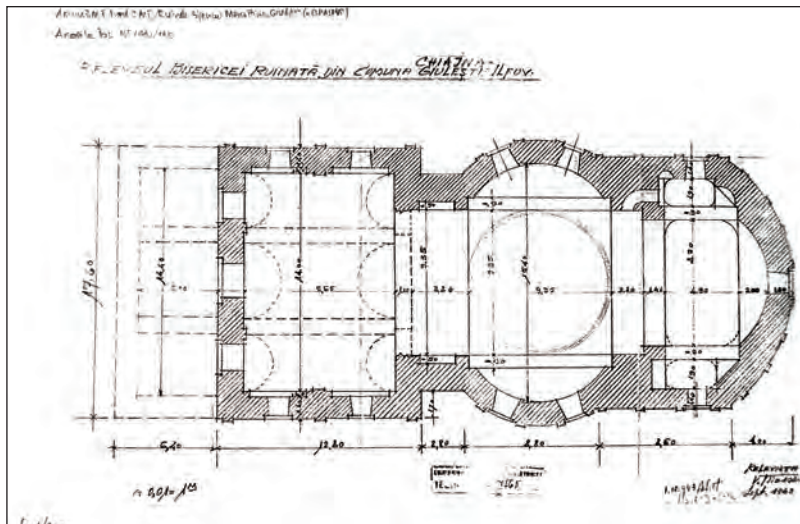
Fig. 9. Planul ruinei bisericii Mănăstirii Giulești. Releveu arh. V. Moisescu, 1946, Fondul CMI, Arh. INP

Planul din releveul arh. V. Moiescu indică, în pronaos, cu linii punctate, traseul fundațiilor unor stâlpi (coloane) - probabil patru - care, după cum sunt dispuse, sugerează posibilitatea ca să fi susținut o turlă peste pronaos.

În schimb, arh. V. Moiescu nu mai găsește amprenta coloanelor ori nu mai desenează decât urma fundațiilor radierului din zidărie de pe care porneau coloanele.

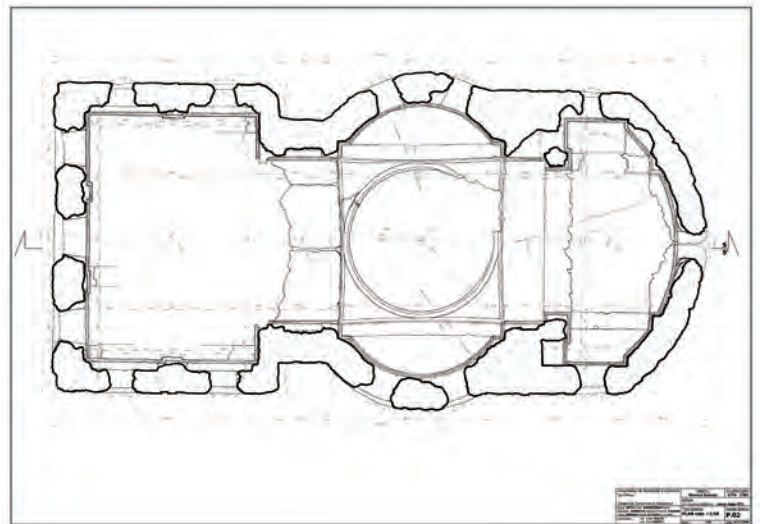
Fig. 10. Planul ruinei bisericii Mănăstirii Giulești. Releveu redesenat și completat de stud.arh. I. Butu, 2009

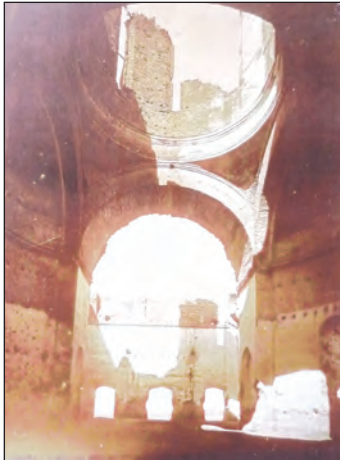
Fig. 11. Ruina bisericii Mănăstirii Giulești. Vedere interioară din naos către pronaos cca. 1900, Fond CMI, No 20/474, Fototeca INP

Fotografiile de la cumpăna secolelor XIX-XX, realizate pentru Comisiunea Monumentelor Istorice¹⁷, documentează că turla bisericii era de un tip neobișnuit până atunci în arhitectura Munteniei: siluetă post-bizantină cu elemente de vocabular post-bizantine, baroce (de școală austriacă inspirate, poate, din arhitectura iezuită), dar și posibile înrâuriri athonite. Elemente arhitecturale definitorii, similare, se regăseau, poate, singular, la biserica Mănăstirii Mărgineni, jud. Prahova, ctitoria Cantacuzinilor pe locul lăcașului strămoșilor lor, boierii din Măgureni și Mărgineni. (Fig. 11; 15a,b; 20)

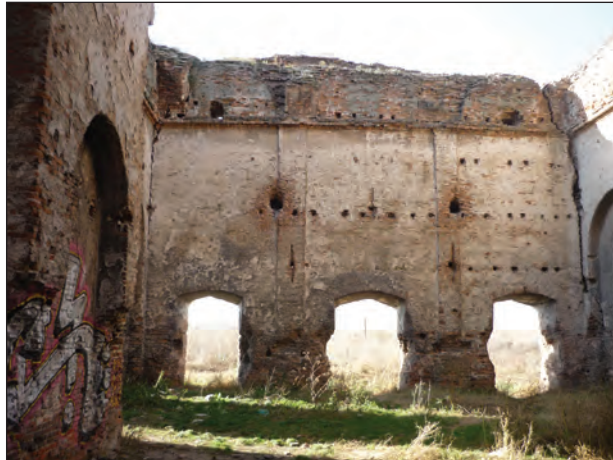
Fig. 12. Ruina bisericii Mănăstirii Giulești: pronaos, vedere interioară. Foto arh. D. D. Ionescu, 2010

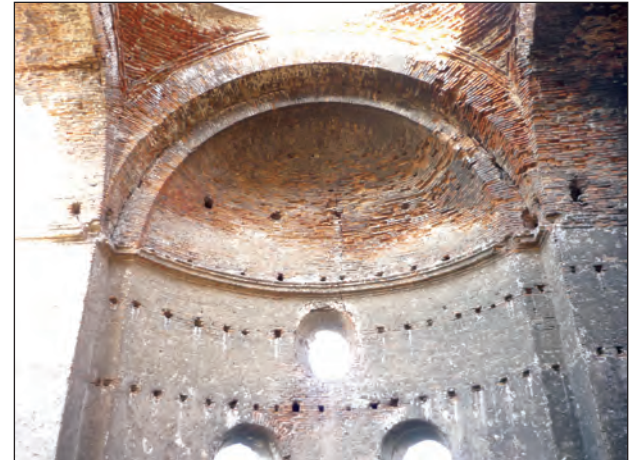
Fig. 13. Ruina bisericii Mănăstirii Giulești: naos, boltirea laturii Nord. Foto arh. D. D. Ionescu 2010

Fațadele ruinei bisericii Mănăstirii Giulești se înscriu în vocabularul și morfologia "clasică" muntenească: un brâu (discret, fin) delimitează două registre, unul superior, al doilea inferior. Registrul superior – cu înălțimea "temperată" - constă dintr-o alternanță de pilaștri ionici și panouri dreptunghiulare închise în arc de cerc, chenăruite prin ciubuce simple (un tor), în cea mai bună tradiție locală. Concentrarea cea mai mare de panouri se găsește în treimea Sfintei sfintelor, ceea ce, optic, pare că era o echilibrare a maselor turllelor probabile din celelalte două treimi ale volumului bisericii. Și acesta ar putea fi un indiciu pentru posibila existență a trei turlle în zona pronaos-pridvor. (Fig. 13; 15; 16a,b; 19; 20; 21a,b; 22; 23)

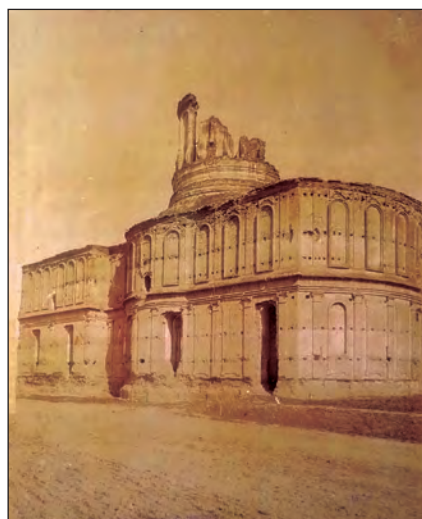
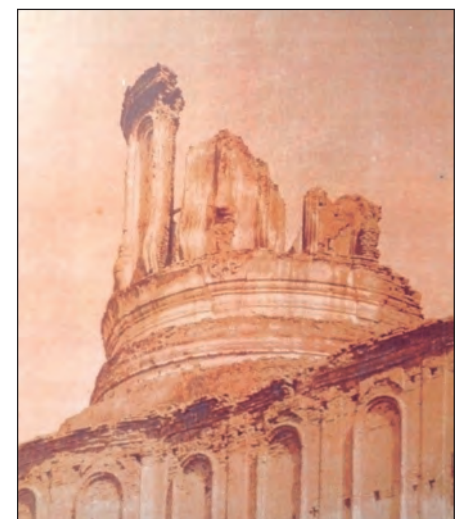
Fig. 15. Ruina bisericii Mănăstirii Giulești 15.a. Vedere dinspre SE; 15.b. Idem, detaliu cu turla Pantocrator - cca 1900, Fond CMI, No 20/470, Fototeca INP

- turla Pantocrator de la Giulești era circulară la interior ca și la exterior.
- în afară era bordată de panouri de zidărie încadrate de ciubuce, grupate câte două, întrerupte de ferestre extrem de înguste și zvelte. Cu totul erau 8 ferestre și 16 panouri,
- butucul turlei se racorda la tambur prin console colosale modelate în zidărie, îmbrăcate cu tencuială, poate finisată cu stuc (?). Pe una dintre console pare să se vadă o reprezentare heraldică ori de tip heraldic (acvilă – poate bicefală - sau pasăre Phoenix ?!), inspirată eventual din armele Țării Românești. O fereastră încă păstra fragmente din tocul de lemn (eventual metalic ?!).

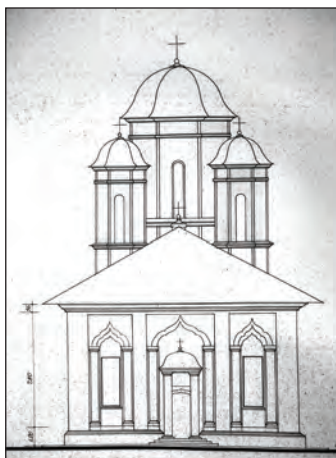
Fig. 26. Biserica Sf. M. Mc. Gheorghe, Mănăstirea Cernica: fațada Vest. Foto dr. arh. D. D. Ionescu 2012

Fig. 27. Biserica Sf. M. Mc. Gheorghe, Mănăstirea Cernica: fațada Vest. Relevu 1967, Arh. M. Cernica

Probabilitatea existenței tot a trei turlle la biserica Mănăstirii Giulești este foarte mare, ținând cont de dispunerea celor patru coloane din pronaos (conf. releveului arh. V. Popescu, 1958), de asemănarea acestei dispoziții cu cea de la Cernica, de consemnarea (ce-i drept, târzie, în 1871) a distrugerii turlei Pantocrator în urma unui cutremur mare, precum și de prăbușirea completă a pridvorului. (Fig. 6; 8; 18; 26; 27)
