Cercetările arheologice de la biserica Stelea din Tîrgoviște, începute în 1969 de Gabriel Mihăescu în colaborare cu Cristian Moisescu, și care au continuat din anul 1970 în legătură cu restaurarea întregului ansamblu monumental al fostei mănăstiri<sup>1</sup>, au urmărit atât problemele legate de ctitoria spătarului Stelea — „Stelea-Cupețul“ amintit în pisania bisericii ridicate de Vasile Lupu<sup>2</sup> — cât și cunoașterea, în succesivele etape de evoluție, a tuturor construcțiilor medievale din incinta fostei mănăstiri.

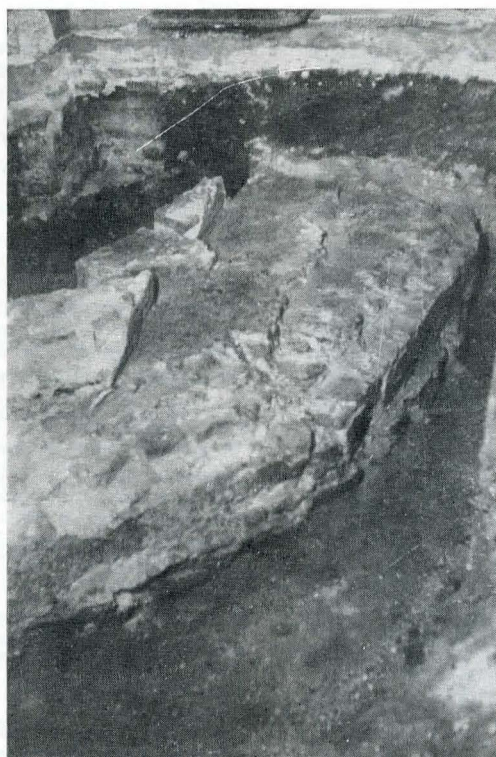
Fig. 6 Resturile absidei estice.

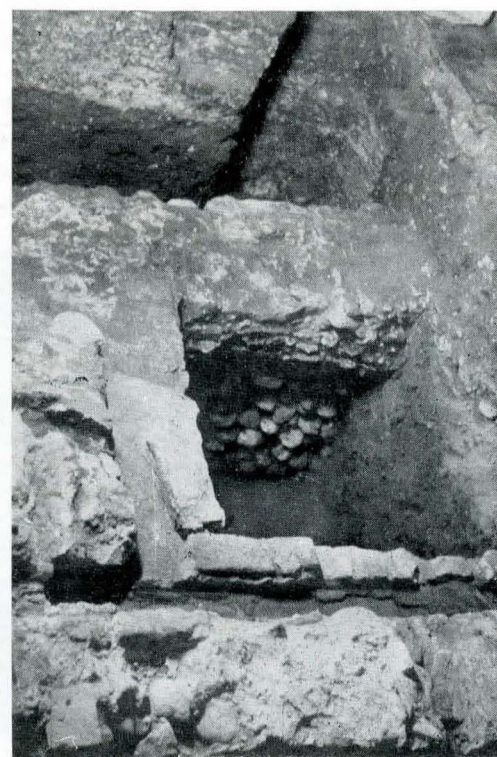
Fig. 7. Fundațiile laturii și absidei sudice a naosului și a pridvorului lărgit.

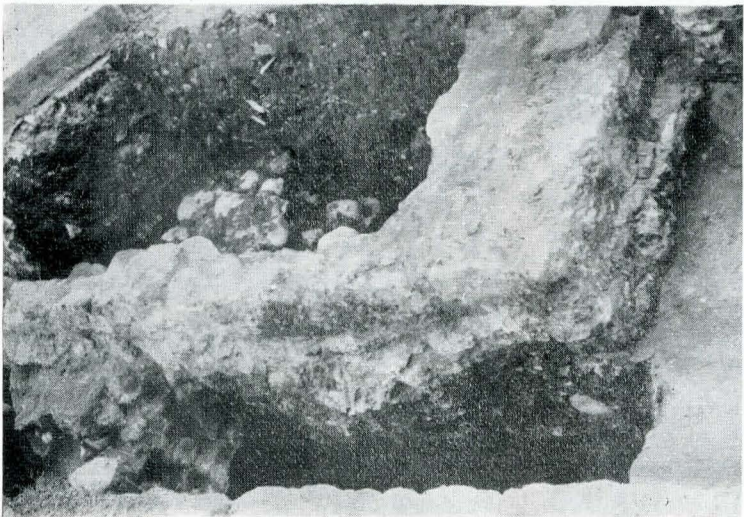
Fig. 10. Fundațiile pridvorului lărgit demolat și ale exonartexului adăugat (colțul de nord-vest)

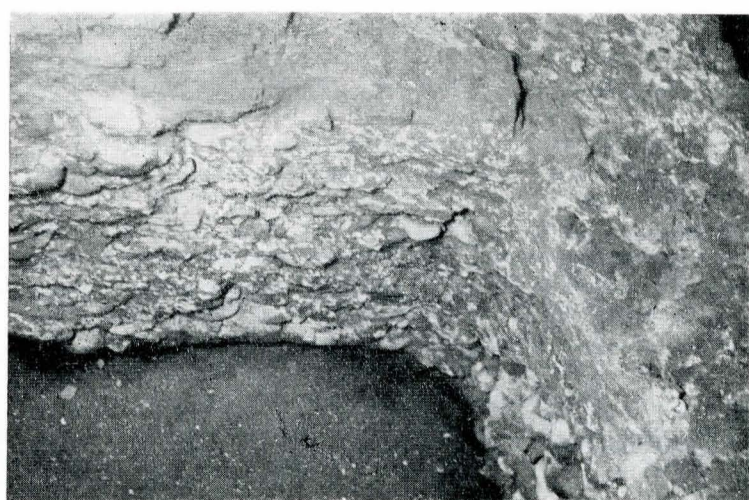
Fig. 9. Fundația absidei sudice și fundația pridvorului lărgit
